Programa de Pesquisa Arqueológica Interventiva e de Educação Patrimonial no Forte dos Reis Magos, em Natal, Rio Grande do Norte.

Atividades de Arqueologia Preventiva para subsidiar a proposta de restauração e requalificação arquitetônica prevista para este bem edificado, a ser empreendida pelo IPHAN-RN.

Relatório Final apresentado à Superintendência do IPHAN no Rio Grande do Norte, referente ao Contrato de Prestação de Serviços N° 03/2013.

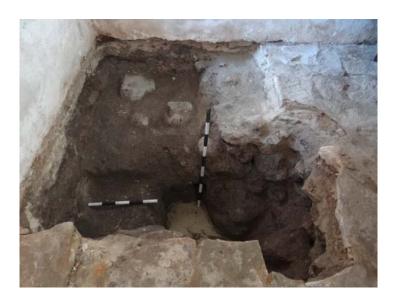
Figura 6 - Estrutura em blocos de rocha (arenito ferruginoso) sob o piso atual na dependência D05.

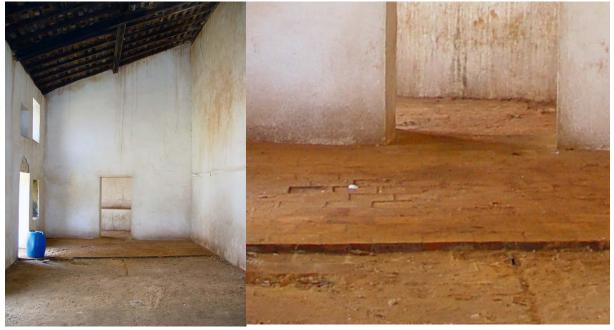
Uma fotografia de 2005, mostra que, naquela ocasião, este piso já se encontrava parcialmente deteriorado. Nesta última reforma empreendida a tijoleira foi substituída por outra similar.

Figura 41 - Documentação do IPHAN 2005.

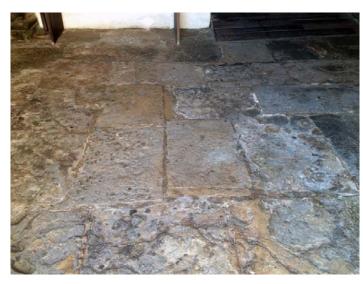
Ocorrem áreas com abatimento, sobretudo nas porções fissuradas. Nestas porções, em algum momento se buscou nivelar o piso rejuntando com argamassa de cal.

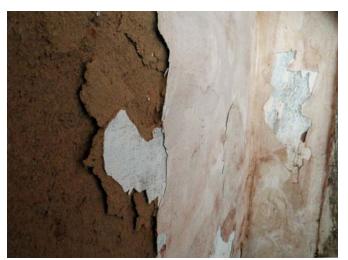
Figura 316 - Re boco com infiltração de umidade.

água doce, o ar salitroso umedecia as paredes, e paulatinamente danificava o reboco.

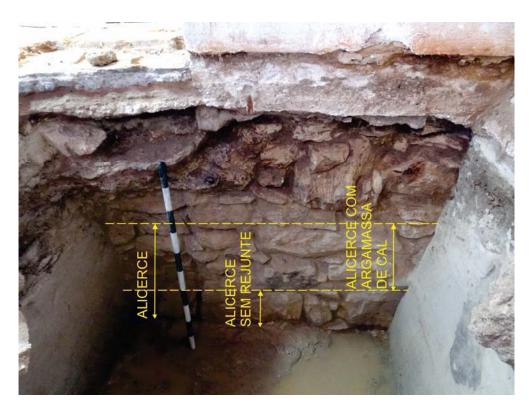
Figura 320 - Detalhe do alicerce da parede D14a.

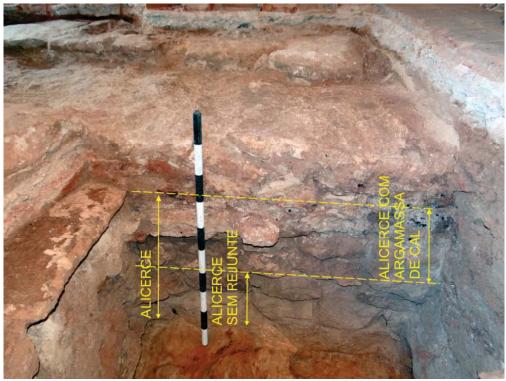
Figura 321 - Detalhe do alicerce da parede D18. 1/2.

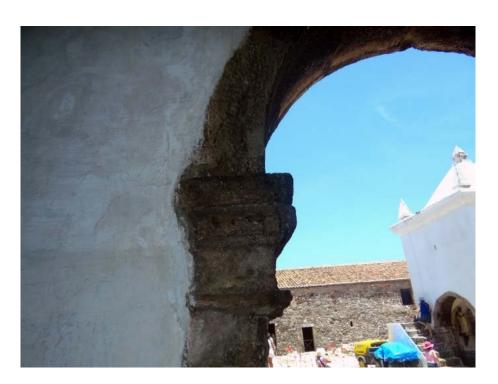
Figura 343 - Detalhe da base de um dos arcos em sua feição original. Observe-se que em parte é "engolido" pela parede.

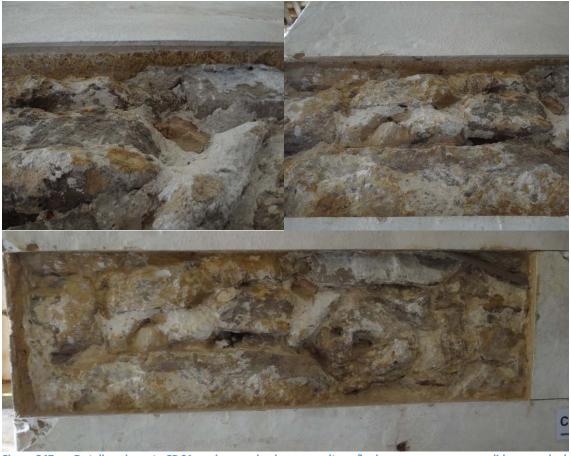
Corte CP 1

Figura 347 - Detalhes do corte CP 01, onde se pode observar a alteração da argamassa que consolida a parede de pedras, na área da remoção.

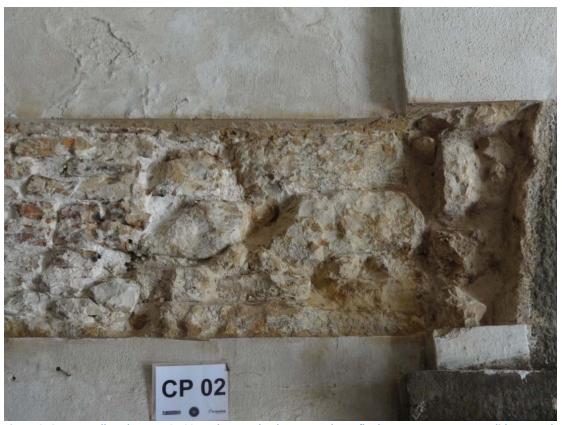
Corte CP 2

Figura 348 - Detalhes do corte CP 02, onde se pode observar a alteração da argamassa que consolida a parede de pedras, na área da remoção. No limite do local em que as pedras foram removidas para a supressão de parte da parede, pedras menores foram assentadas para regularizar a superfície. Neste trabalho ficou ressaltada a diferença das argamassas utilizadas nos dois momentos.

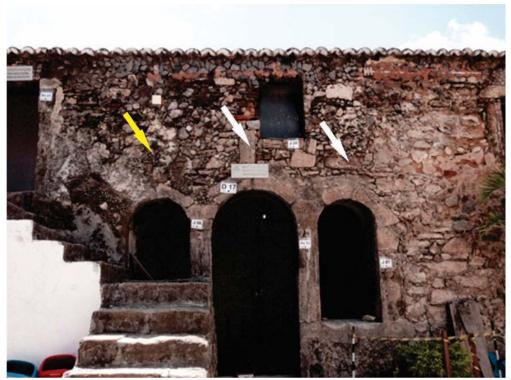
Observando-se a fachada da dependência D 17, que apresenta porta e janelas em arco, chama a atenção duas pedras que diferem significativamente das restantes. Seu tamanho, forma, orientação e disposição permitem sugerir que se trata de antigos cachorros assentados na parede frontal, que teriam, quando entraram em desuso, sido cortados e desbastados de modo que a pedra ficasse nivelada com a face da parede. Um terceiro elemento poderia ter sido inteiramente removido, talvez quebrado durante o desbaste, é o que sugere a marca de intervenção que se observa em posição simétrica, acima do arco da janela direita.

Figura 374 - As seta brancas apontas as pedras que serviriam de suporte ao alpendre, hoje cortadas de modo a se nivelar com a parede; a seta amarela o local onde teria existido a terceira pedra, removida, deixando na parede a marca da remoção.

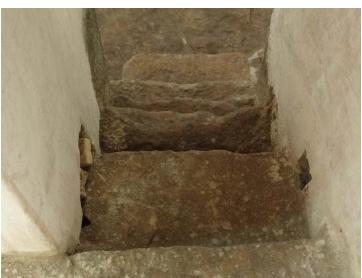
Saliente-se ainda o acentuado desgaste das pedras que constituem os batentes da escada, sugerindo um uso prolongado.

Figura 430 - Con junto de degraus da escada, vistos do alto.

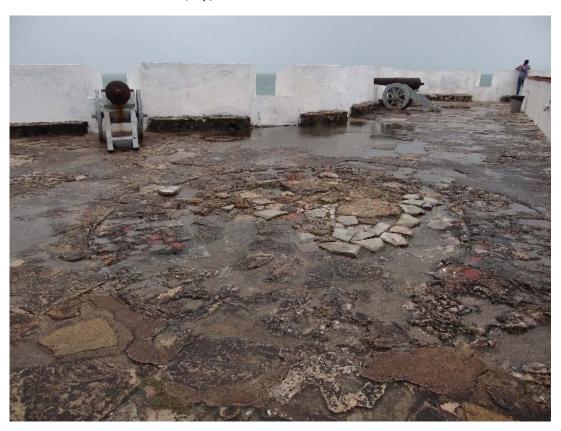
Figura 492 -Ainda existem no terrapleno norte marcas do antigo farolete.
