EL DESAFÍO HOLANDÉS AL DOMINIO IBÉRICO EN BRASIL EN EL SIGLO XVII

Holandeses en Pernambuco. Rescate material de la Historia

MARCOS ALBUQUERQUE¹

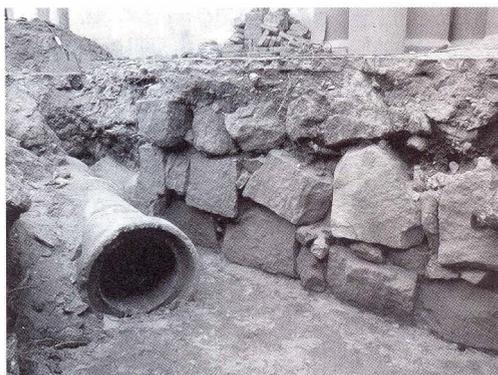
Ilustración 2. Cimientos de piedra, que por su técnica de construcción probablemente están relacionados con los almacenes construidos por los holandeses. Ficha descriptiva: Base de bloques de piedra, asentados sin argamasa. Material de construcción: arenisca de origen marino. Dimensiones: Ancho: 84 cm, Largo expuesto por el corte realizado: 2,88 m. Altura restante: 99 cm,

empezaba el muro, las piedras fueron unidas con argamasa de cal. Esta misma técnica de construcción fue identificada y descrita cuando se estudió la estructura 1 en el área de la «Zona Cero» (ver ilustración 2).

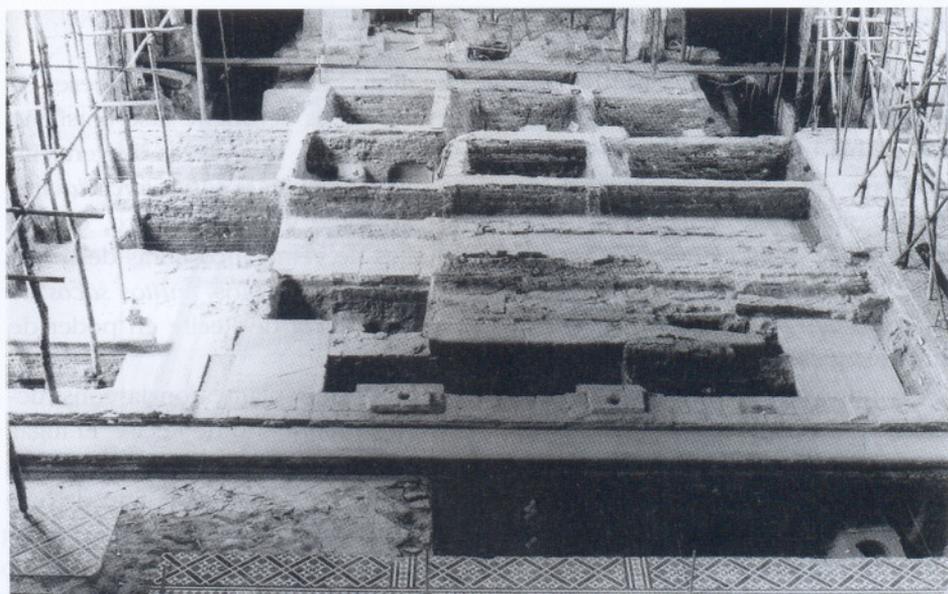
Ilustración 7. Aspecto de la excavación arqueológica realizada en 1970, que permitió restaurar la iglesia con sus rasgos internos originales.

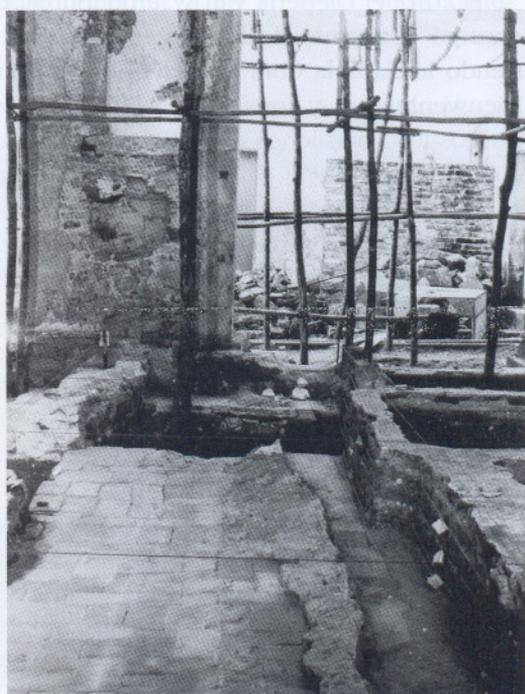
Ilustración 8. En primer plano, el suelo original de la iglesia, en ladrillos dispuestos en forma de escama de pez, demarcando las sepulturas.

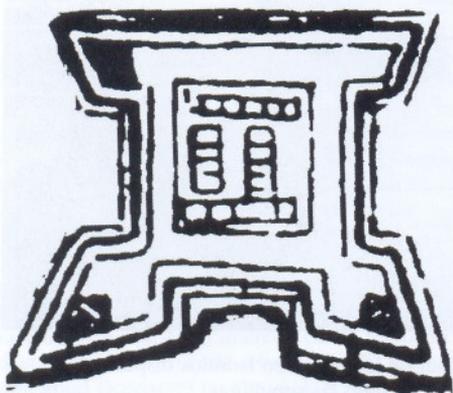
Ilustración 9. Planta del Fuerte Brum en el siglo XVII.

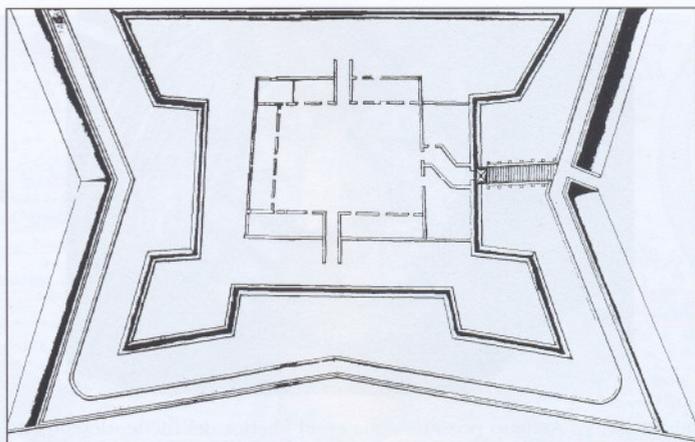
Ilustración 10. Planta del Forte Brum en el siglo XVIII.

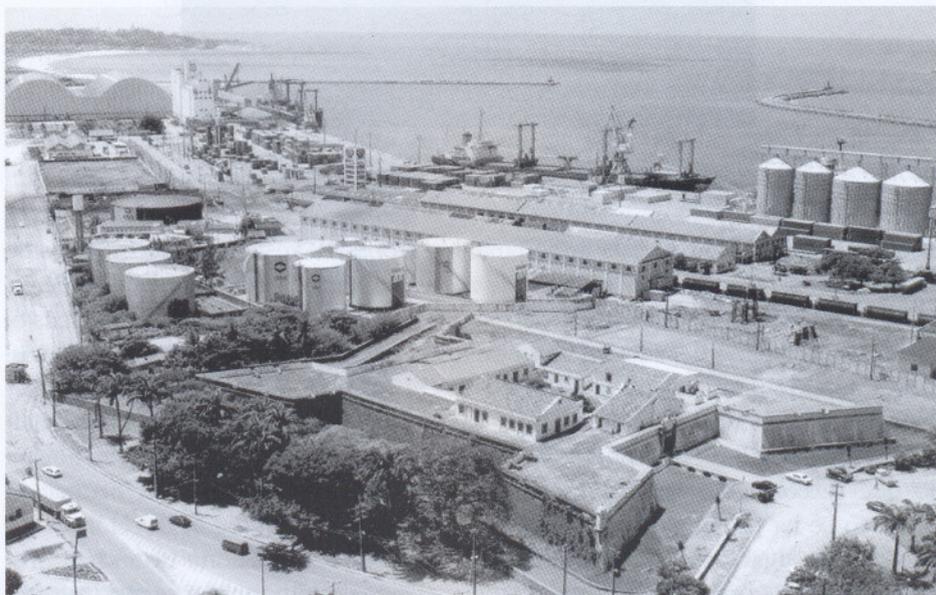
Ilustración 11. Vista actual del Forte Brum, junto al puerto. A la izquierda y arriba, después de la ensenada, en la pequeña elevación, está Olinda.

El Fuerte Brum ha estado ocupado prácticamente desde su construcción en 1631 hasta la actualidad. A lo largo de ese tiempo ha conocido períodos de deterioro y reconstrucciones que han afectado sobre todo a las dependencias interiores; reformas que han conducido incluso a la supresión de algunas estructuras defensivas. El contorno de sus muros se ha mantenido

prácticamente intacto desde el siglo XVII, como se puede observar a través de la documentación iconográfica. La intervención realizada por el Laboratorio de Arqueología se centró en la plaza de armas del fuerte actual. En diversas reformas emprendidas en el edificio, posiblemente ya en el siglo XX, se abrieron profundas zanjás en la zona del patio central para enterrar escombros.

La antigua puerta del edificio holandés, a diferencia de la actual, probablemente estaría orientada hacia Olinda. Una intervención arqueológica posibilitaría la localización de esta puerta y de los muros originales, de manera análoga a lo que se consiguió en otro fuerte holandés (Fuerte Orange) cuya ocupación también se ha prolongado durante los siglos siguientes a su construcción.

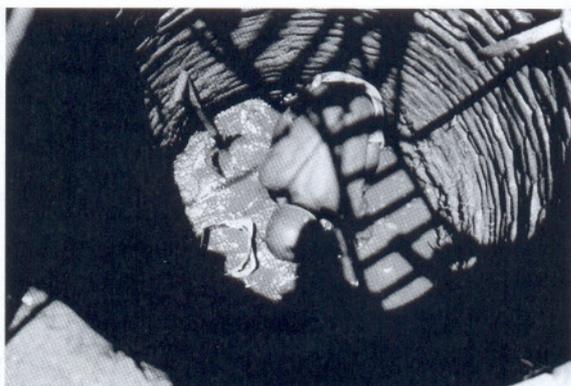
Ilustración 12. Antiguo pozo de agua en el interior del fuerte, descubierto durante la excavación arqueológica.

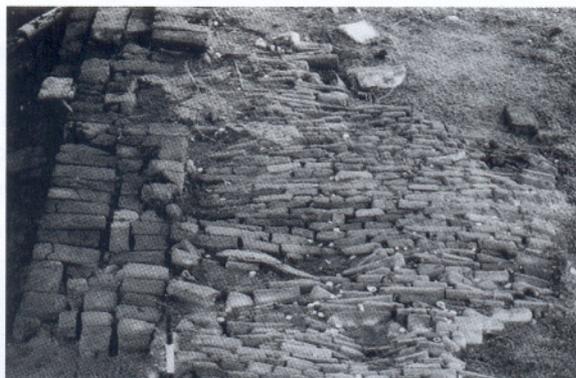
Ilustración 13. Suelo de ladrillos rescatado por la excavación arqueológica. Pertenece a uno de los cuarteles del período de ocupación holandesa.

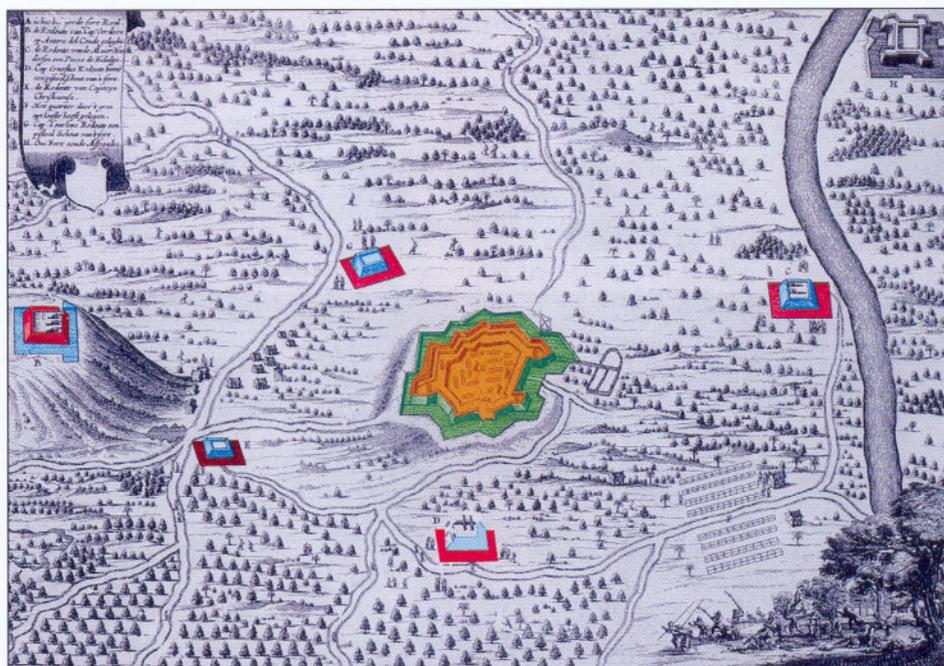
Ilustración 14. La posición central, circundada de verde es el Forte *Real do Bom Jesus*; las posiciones en azul y rojo son los puestos de sitio holandeses.

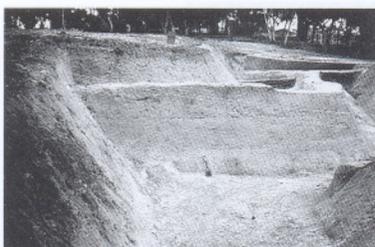
Ilustración 15. Fragmento del foso doble del Forte *Real do Bom Jesus*, recuperado por la intervención arqueológica cuando los escombros fueron extraídos, preservando la forma primitiva.

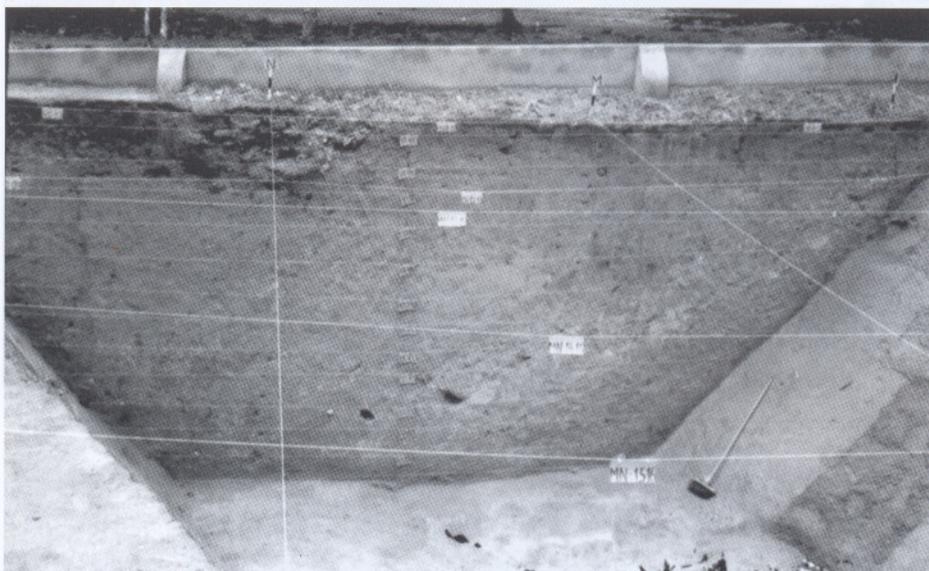
Ilustración 16. Vista del interior del foso, durante la excavación arqueológica. Obsérvese el nítido contacto entre los escombros y las paredes del foso.

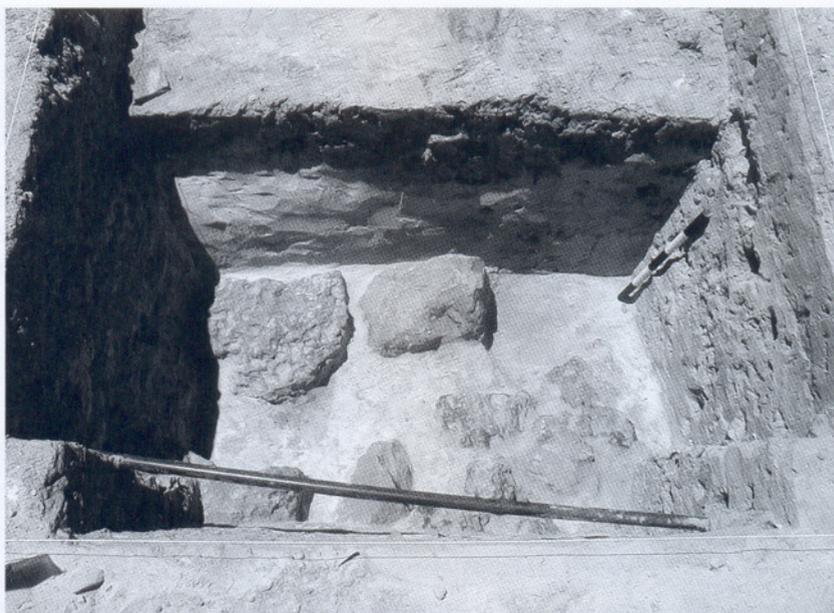
Ilustración 17. Fragmento de los cimientos de uno de los cuarteles holandeses en el Forte Orange.

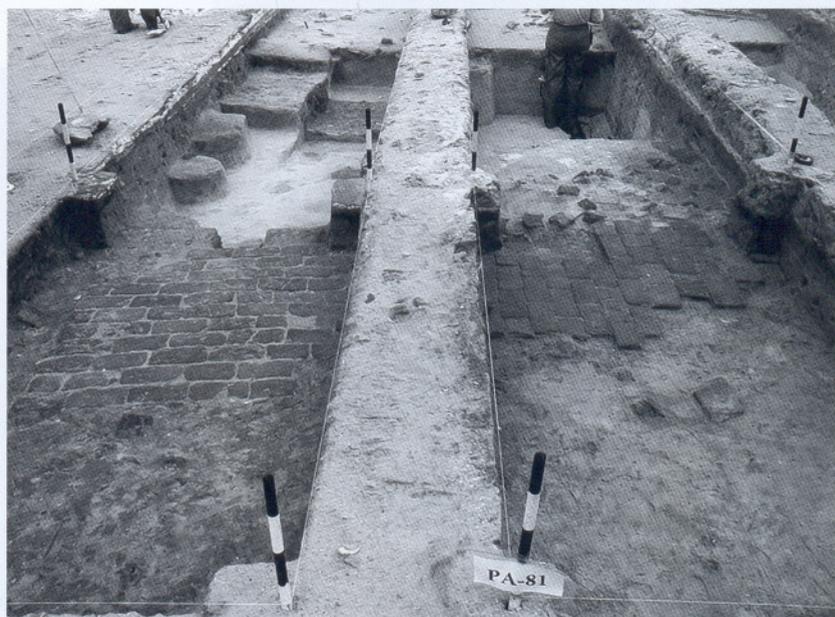
Ilustración 18. Parte de los antiguos suelos de dos habitaciones de cuarteles holandeses, revestidos con ladrillos.

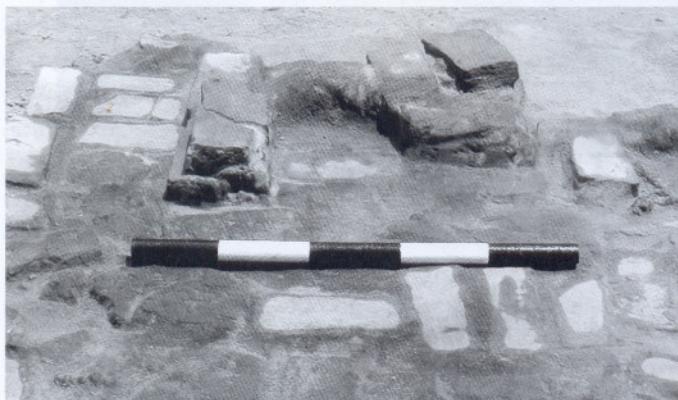
Ilustración 19. Restos de un antiguo fogón de leña encontrado en uno de los extremos de una habitación de los cuarteles holandeses.

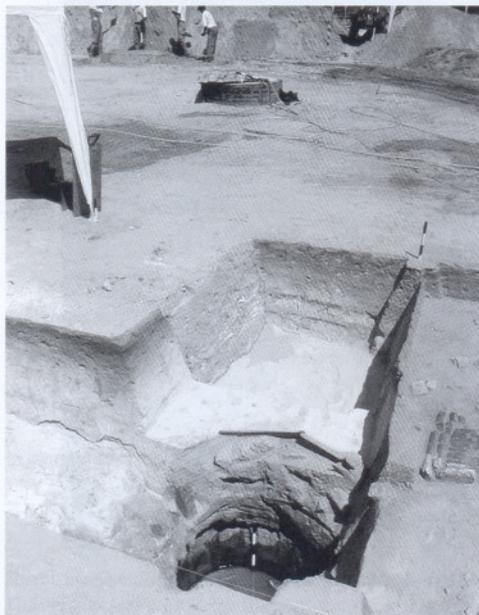
Ilustración 20. Vista de la plaza de armas actual, percibiéndose en primer plano el antiguo pozo holandés, y al fondo, el pozo construido en el siglo XVIII.

El pozo construido por los holandeses ocupaba aproximadamente el centro de la plaza de armas original. La técnica de construcción empleada difiere de las técnicas observadas en los demás pozos conocidos hasta la fecha en los fuertes excavados en Brasil.

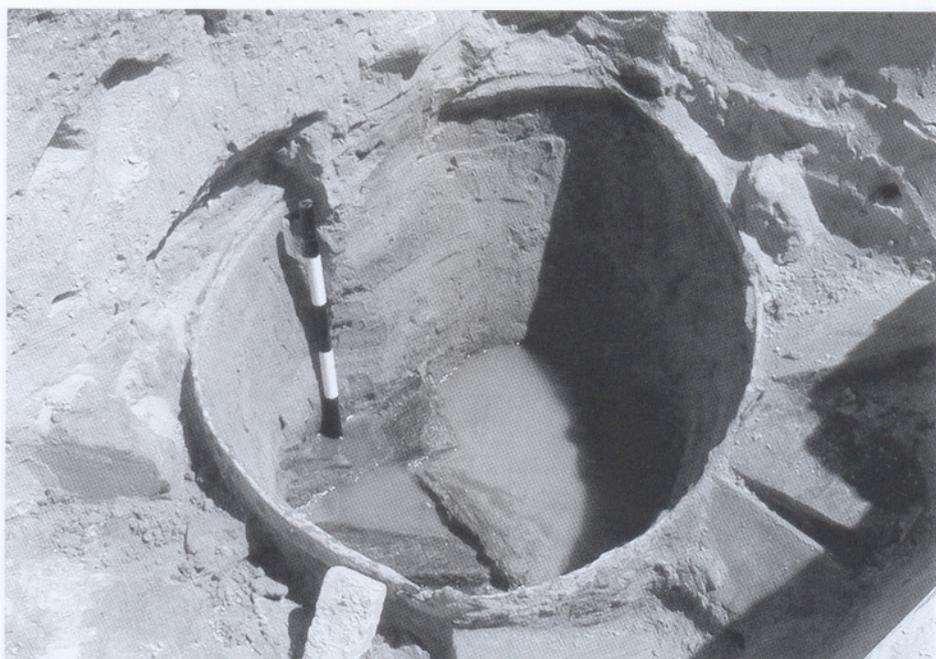
Ilustración 21. Detalle del interior del pozo holandés, revestido enteramente por un barril. Se observan los toneles conservados en el límite del nivel freático.

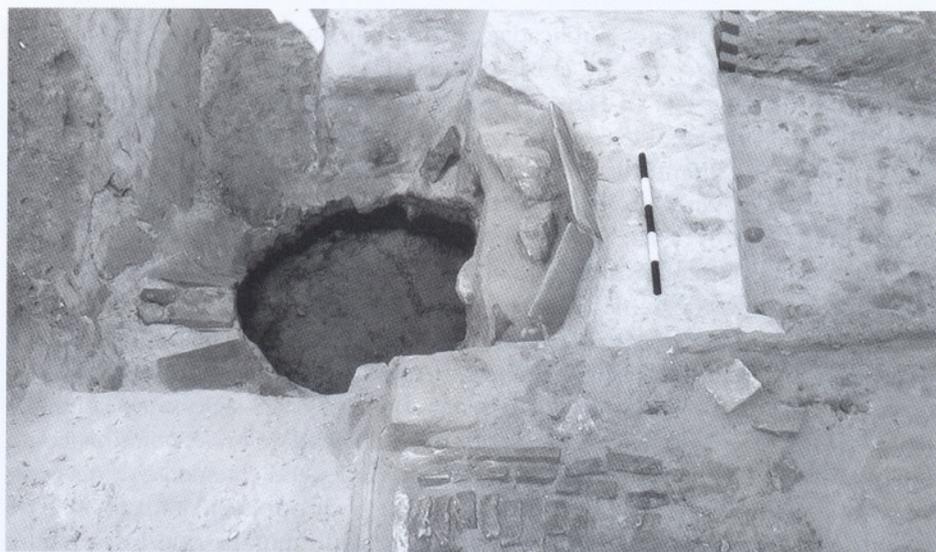
Ilustración 22. Obsérvese en planos diferentes, el pozo (cuya parte superior fue destruida) y el resto del suelo de ladrillos que se extendía en torno del pozo.

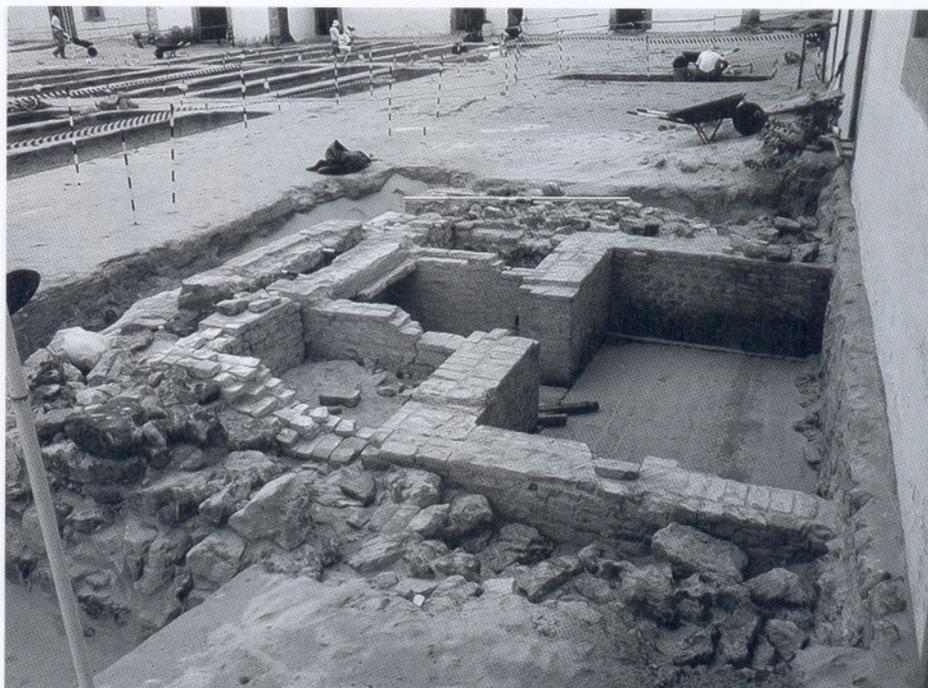
Ilustración 23. Conjunto de las estructuras restantes del polvorín, cuya área fue parcialmente ocupada por una dependencia de construcción portuguesa.

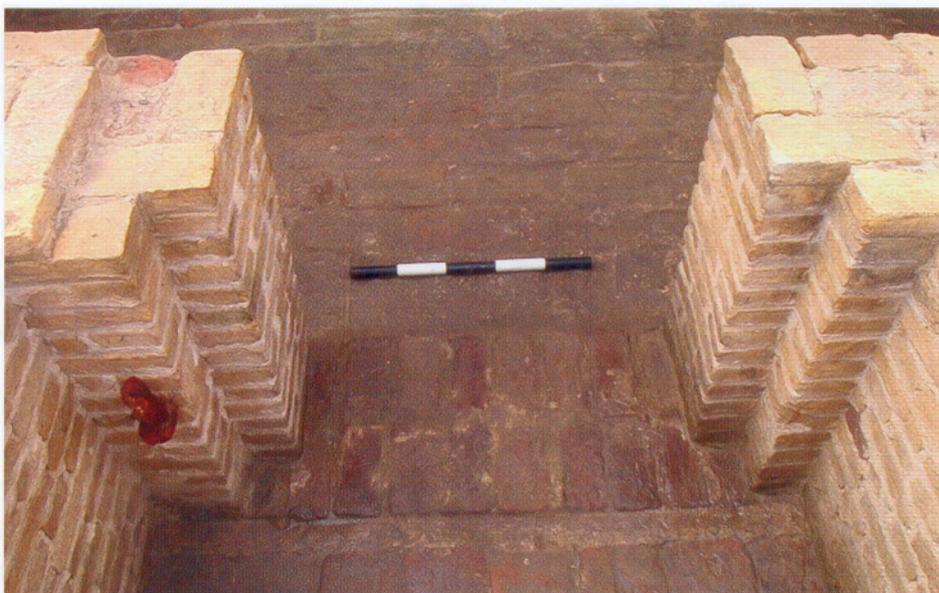
Ilustración 24. Detalle de la entrada del polvorín, construida con ladrillos amarillos holandeses. Se observa parte de la bisagra que soportaba la puerta interior, aún sujeta en la pared.

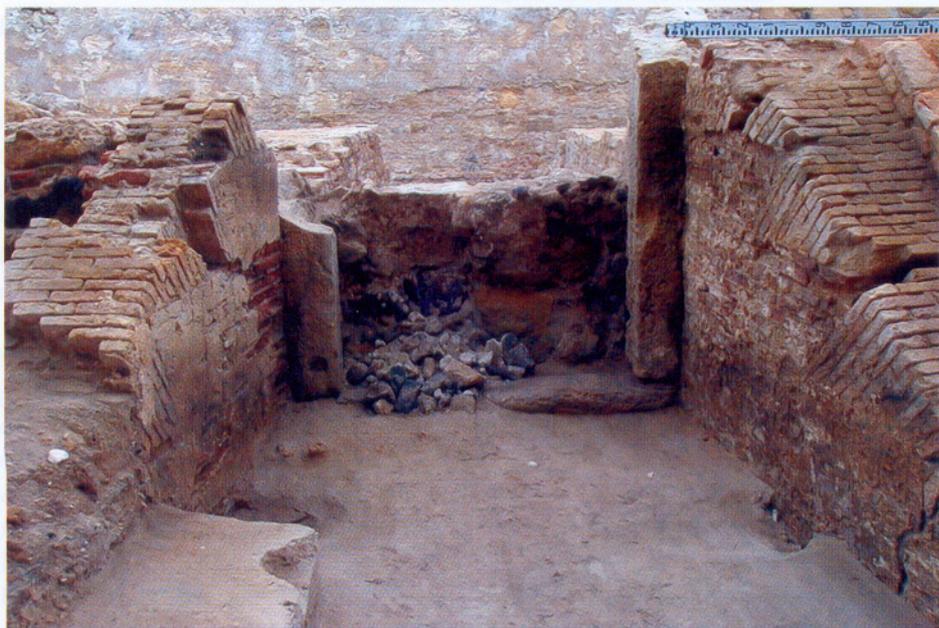
Ilustración 25. Puerta del período holandés, distinguiéndose el umbral y las jambas.

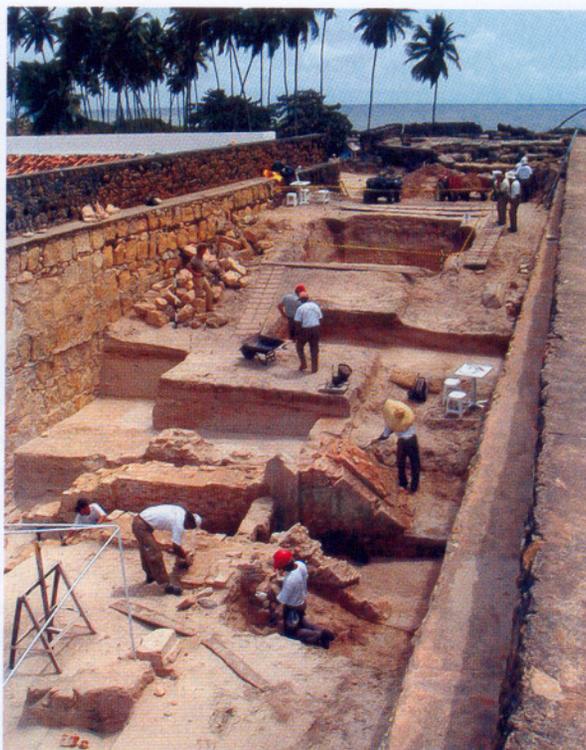
Ilustración 26. Conjunto de estructuras relacionadas con la antigua puerta del Forte Orange.

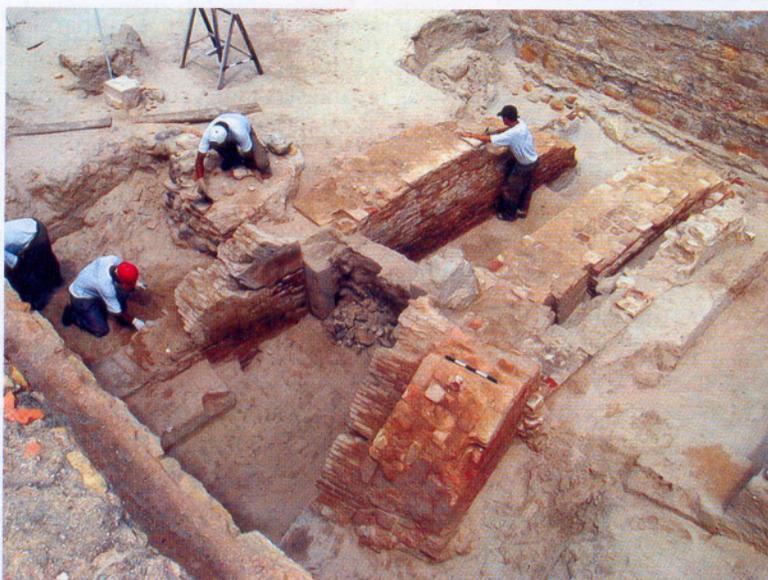
Ilustración 27. Vista del conjunto de la estructura de la antigua puerta.

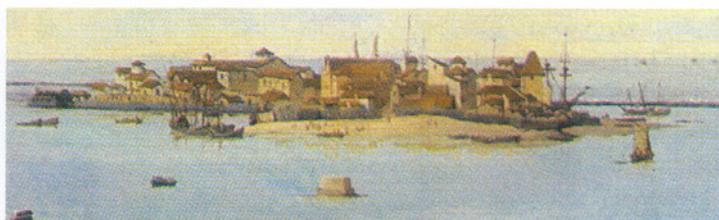
Ilustración 29. Detalle de un grabado de Recife y de Mauritiópolis, posiblemente basado en un dibujo de Frans Post (1637-1644).

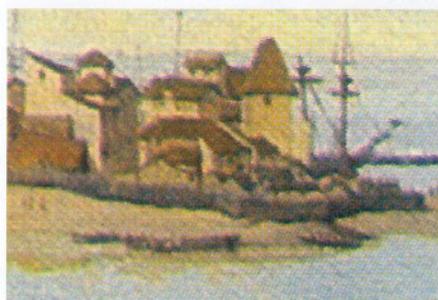
Ilustración 30. Detalle de la foto anterior, mostrando las dos líneas de empalizada.

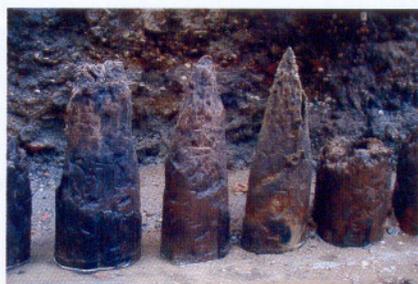
Ilustración 32. Conjunto de estacas de madera que componían una de las empalizadas del Recife del siglo XVII.

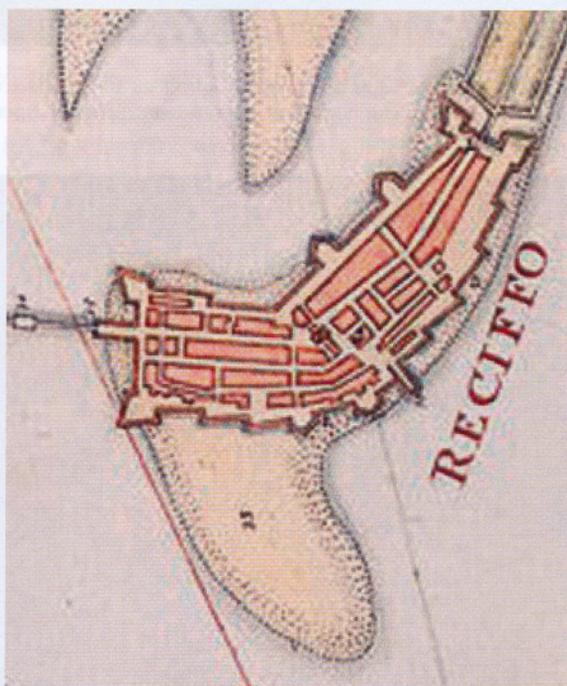
Ilustración 35. Mapa del puerto de Pernambuco con la ciudad y el pueblo de Recife. 1639 Atlas de Vingboons Cornelis Golyath.

La muralla empezaba junto al Baluarte *Bom Jesus*, que flanqueaba la Puerta de la Tierra, habiendo sido localizada una parte de ella a lo largo de la *Avenida Alfredo Lisboa*. Construida con piedra y mortero, y revestida con sillares, presenta un grosor medio de 2,10 metros. Parte de esta muralla se encuentra en la actualidad junto al edificio dos *Despachantes Aduaneiros*, en la esquina de la *Avenida Alfredo Lisboa* con la calle *Barão Rodrigues Mendes*.

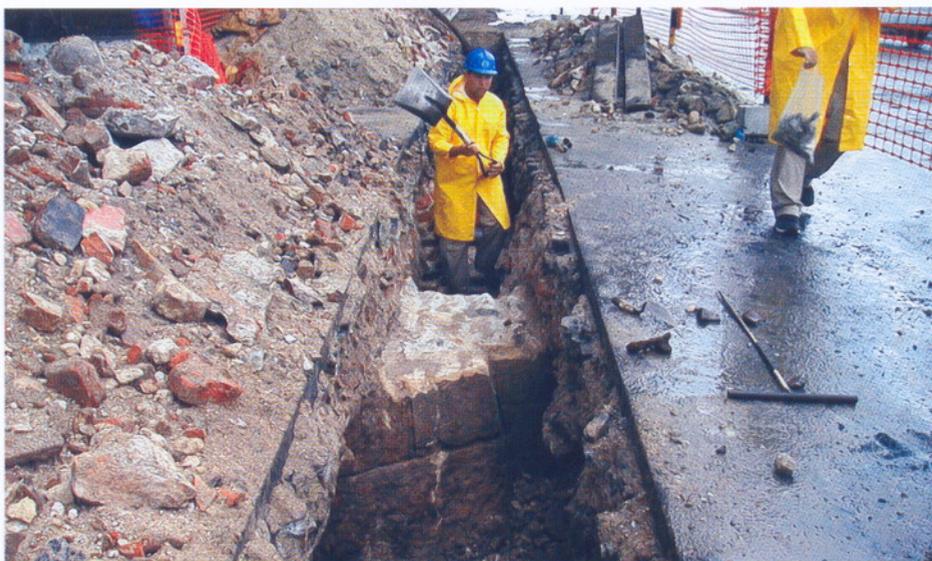
Ilustración 36. La zanja abierta para introducir los conductos fue cuidadosamente excavada para preservar las estructuras existentes. En primer plano, el aspecto del baluarte, en piedras labradas.

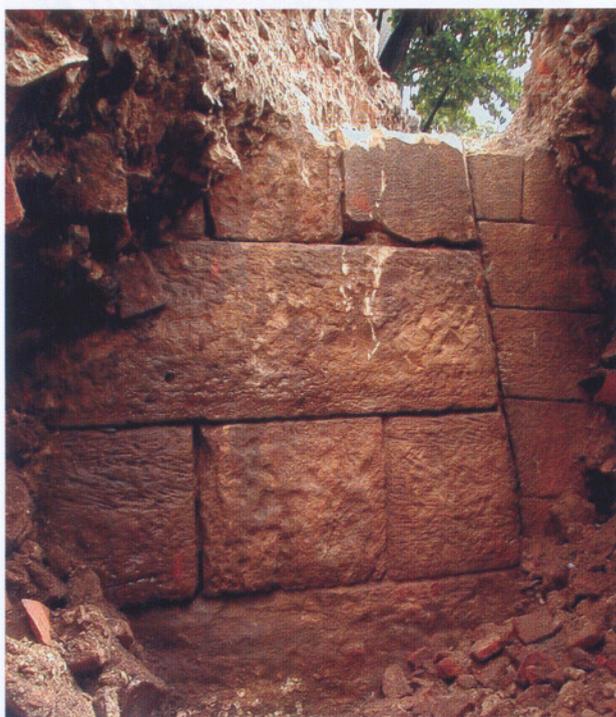
Ilustración 37. La excavación de la zona fue ampliada dejando a la vista parte del baluarte y de la muralla.

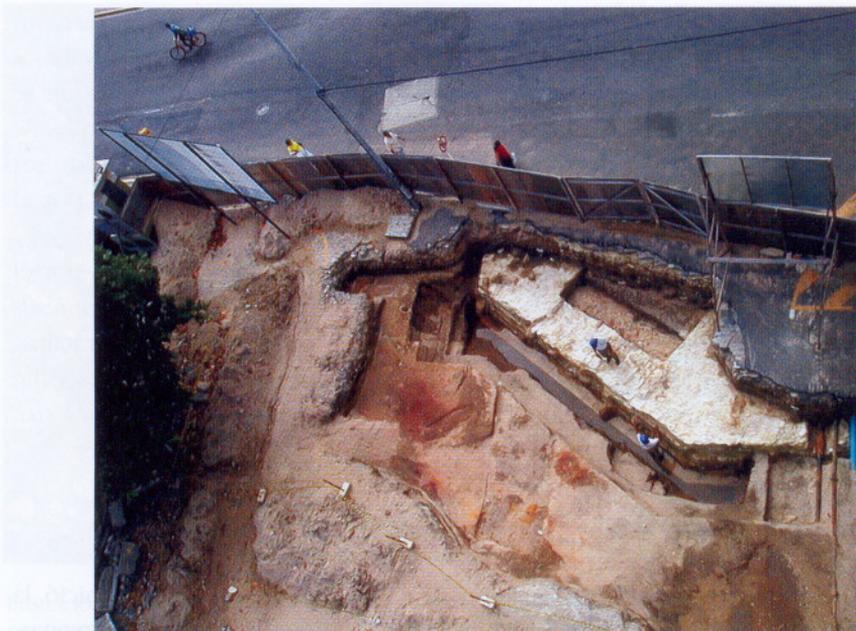
Ilustración 38. Conjunto de estructuras localizado en el seguimiento arqueológico del *Projeto da Avenida Cais da Alfândega*.

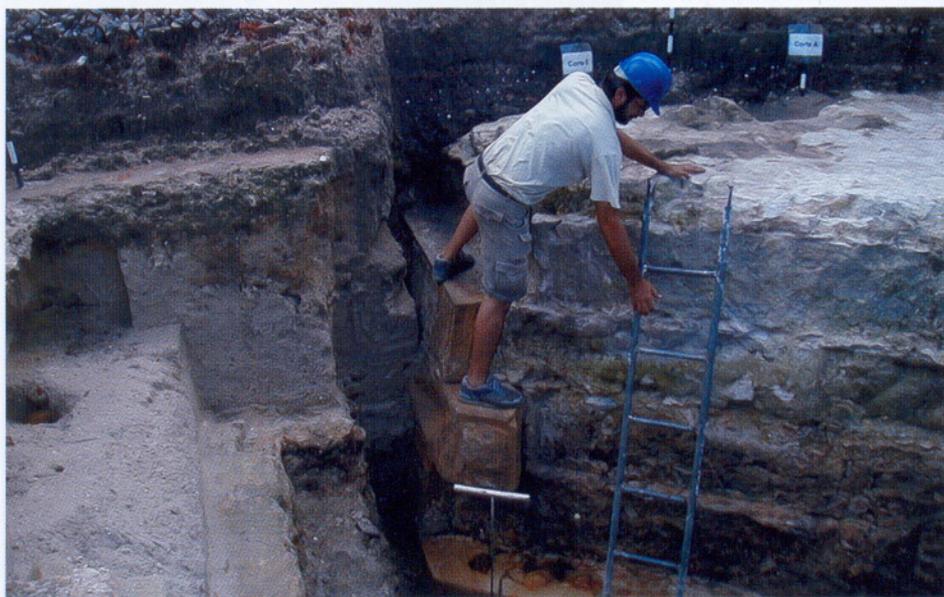
Ilustración 39. Obsérvese el trabajo de albañilería, con aristas vivas y también las marcas en negativo en la argamasa de la estructura.

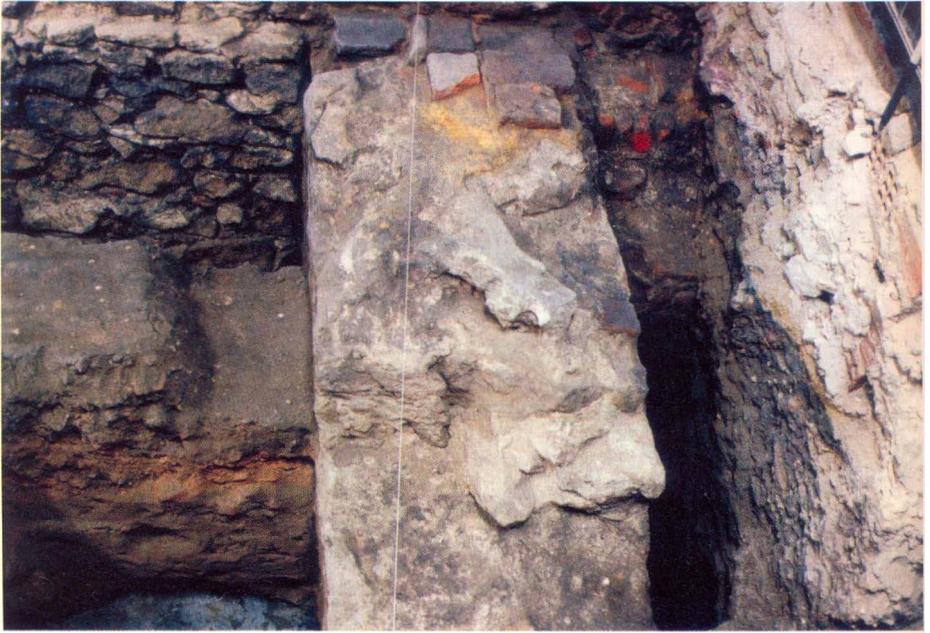
Ilustración 41. Antigua muralla al lado del río. Se puede observar el soporte de la pasarela.

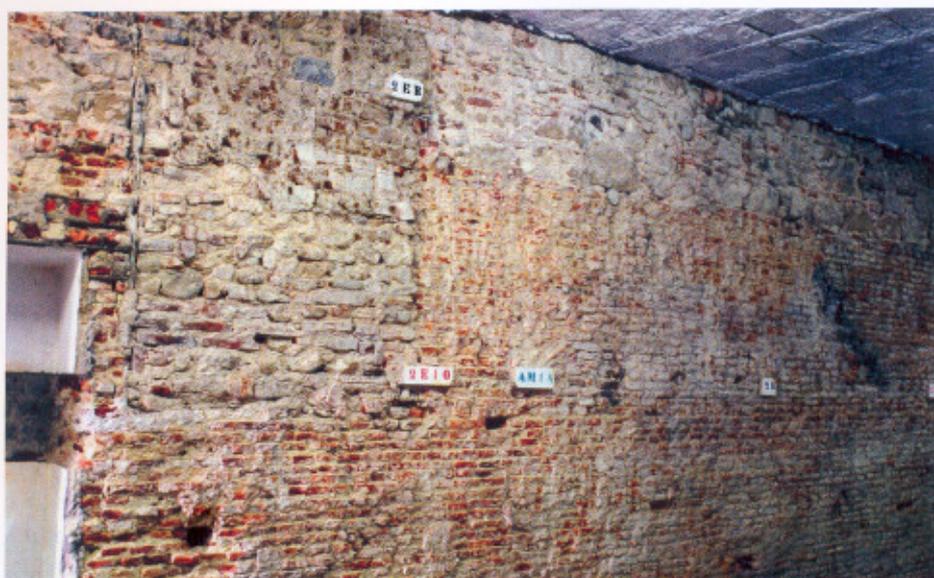
Ilustración 42. Pared de ladrillos levantada durante la construcción de la casa vecina al terreno donde más tarde sería instalada la sinagoga. Obsérvese la ampliación posterior.

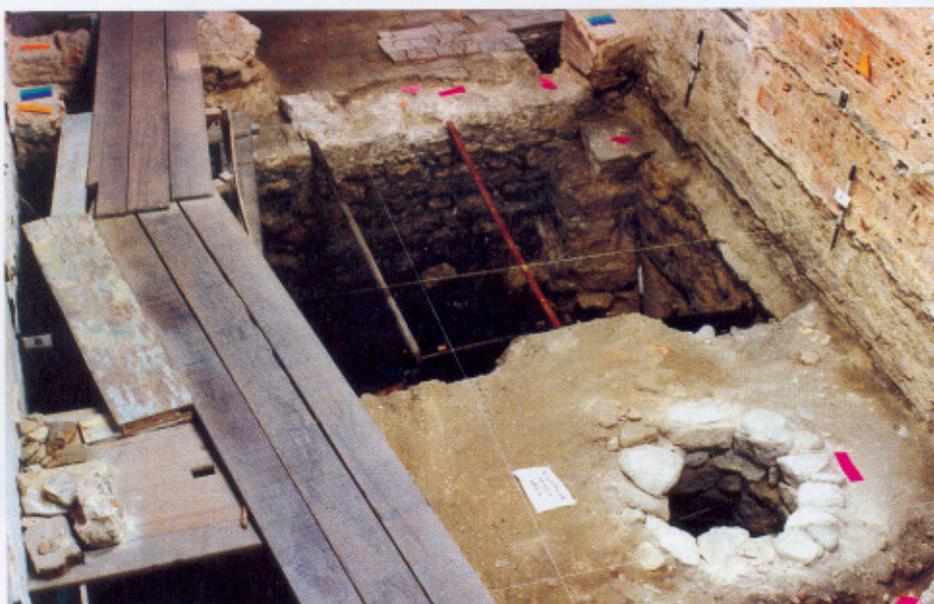
Ilustración 43. Pozo que suministraba agua para la *mikvé* encontrado en la excavación arqueológica.

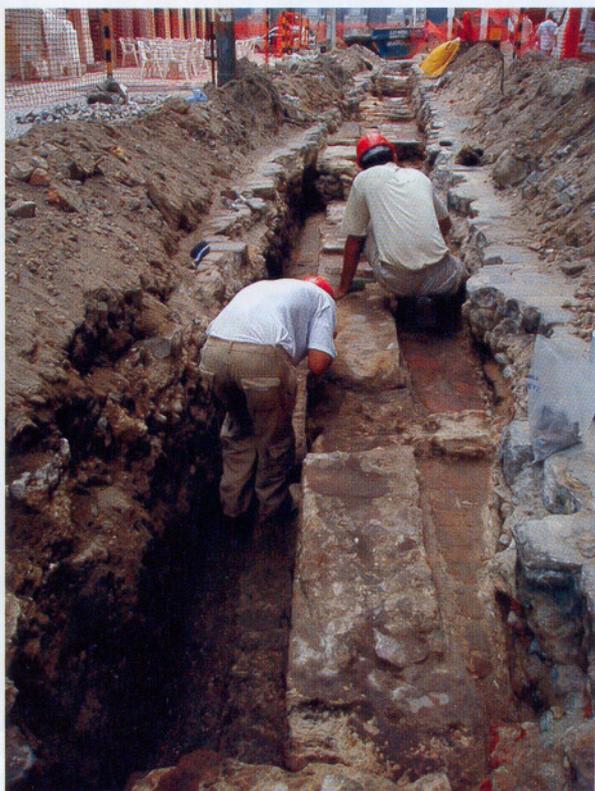
Ilustración 47. Antiguas tuberías pertenecientes al suministro de agua y gas. Su instalación dañó gran parte de las estructuras de la calle Domingos José Martins.

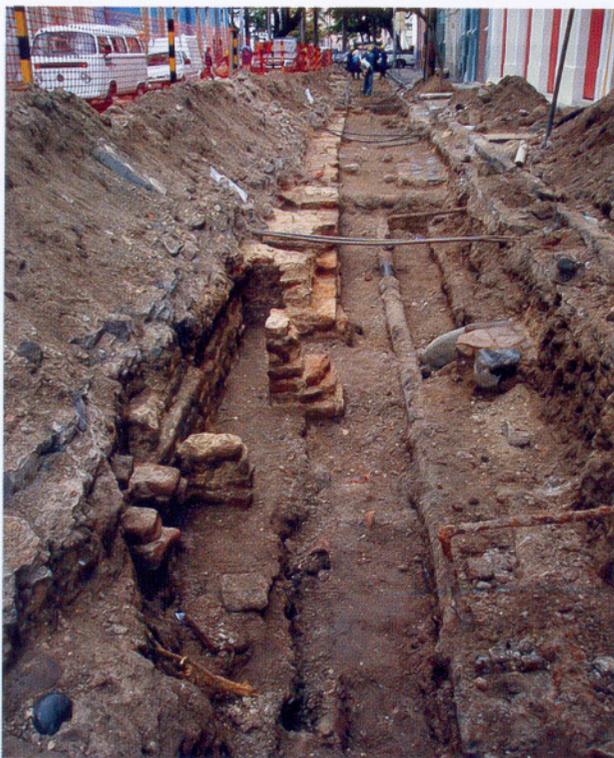
Ilustración 48. Detalle de las estructuras en la calle Domingos José Martins.

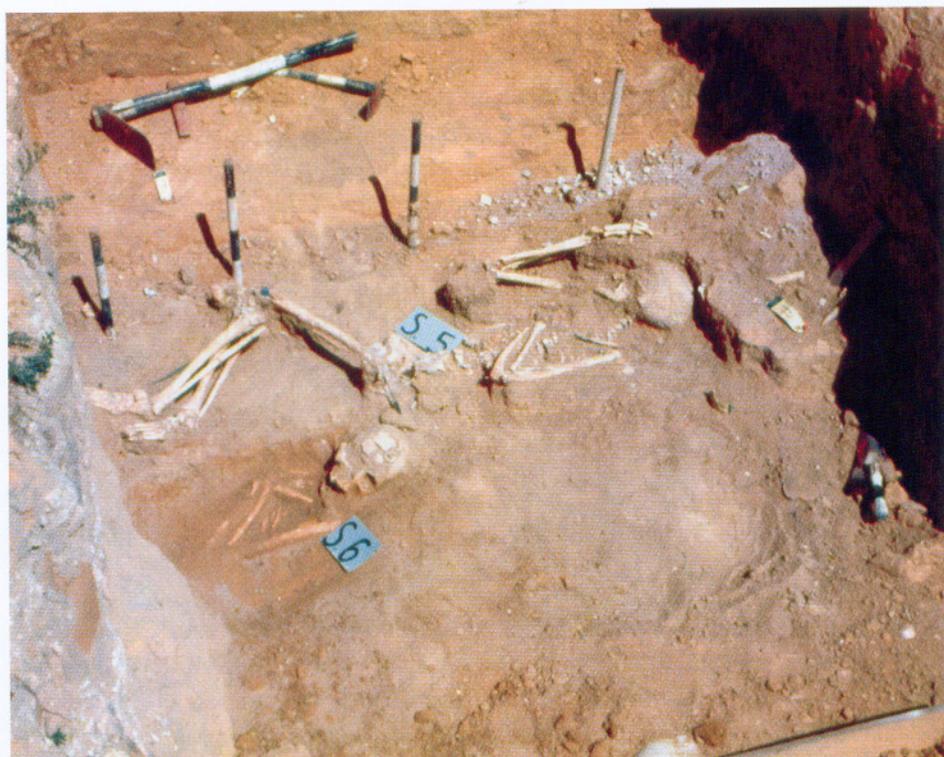
Ilustración 49. Conjunto de enterramientos en una fosa común. El análisis de los restos mortales reveló la muerte violenta de varios individuos de sexos y edades distintas.

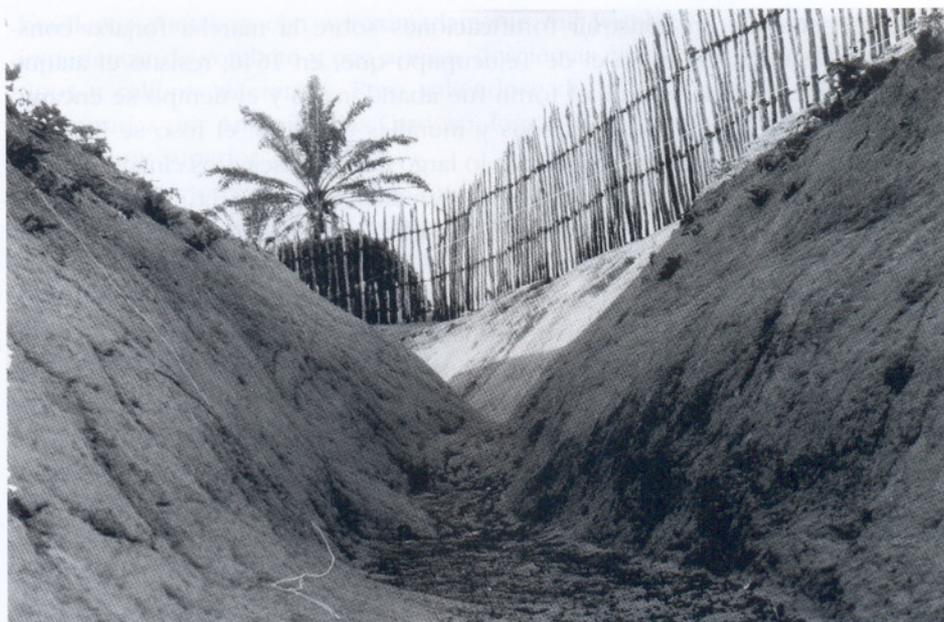
Ilustración 50. Aspecto del foso después de la excavación arqueológica, cuando se extrajeron los residuos.

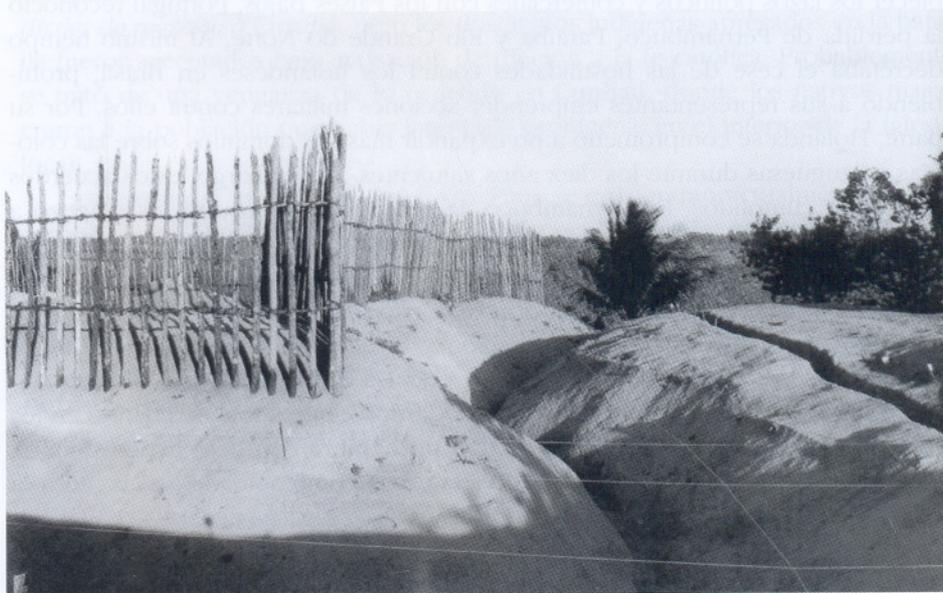
Ilustración 51. Aspecto de la zona del reduto donde fue reconstruida la empalizada basándose en los resultados obtenidos en la excavación arqueológica.

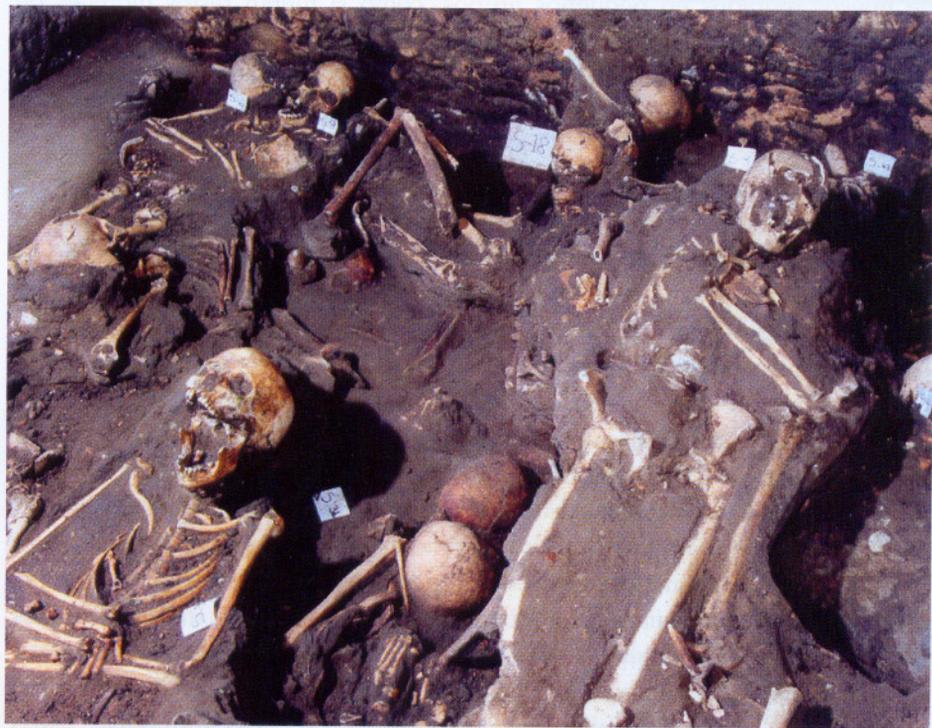
Ilustración 53. Vista de uno de los enterramientos en una fosa común.

Se identificaron tres tipos de enterramientos. El primero de ellos estaba constituido por fosas comunes donde los fallecidos fueron enterrados lado a lado. La postura de los cuerpos no seguía las prácticas rituales cristianas en tiempos de paz ni parecen tampoco haber sido arrojados sin más a la fosa. La posición parece reflejar más bien el momento de la muerte, el modo en el que cayeron en la batalla. Estaban contorsionados, muchos con los brazos extendidos, como sosteniendo su arma (ilustración 53).
