FORTE REAL DO BOM JESUS

RESGATE ARQUEOLÓGICO
DE UM SÍTIO HISTÓRICO

FORTE REAL DO BOM JESUS: Resgate Arqueológico de um Sítio Histórico

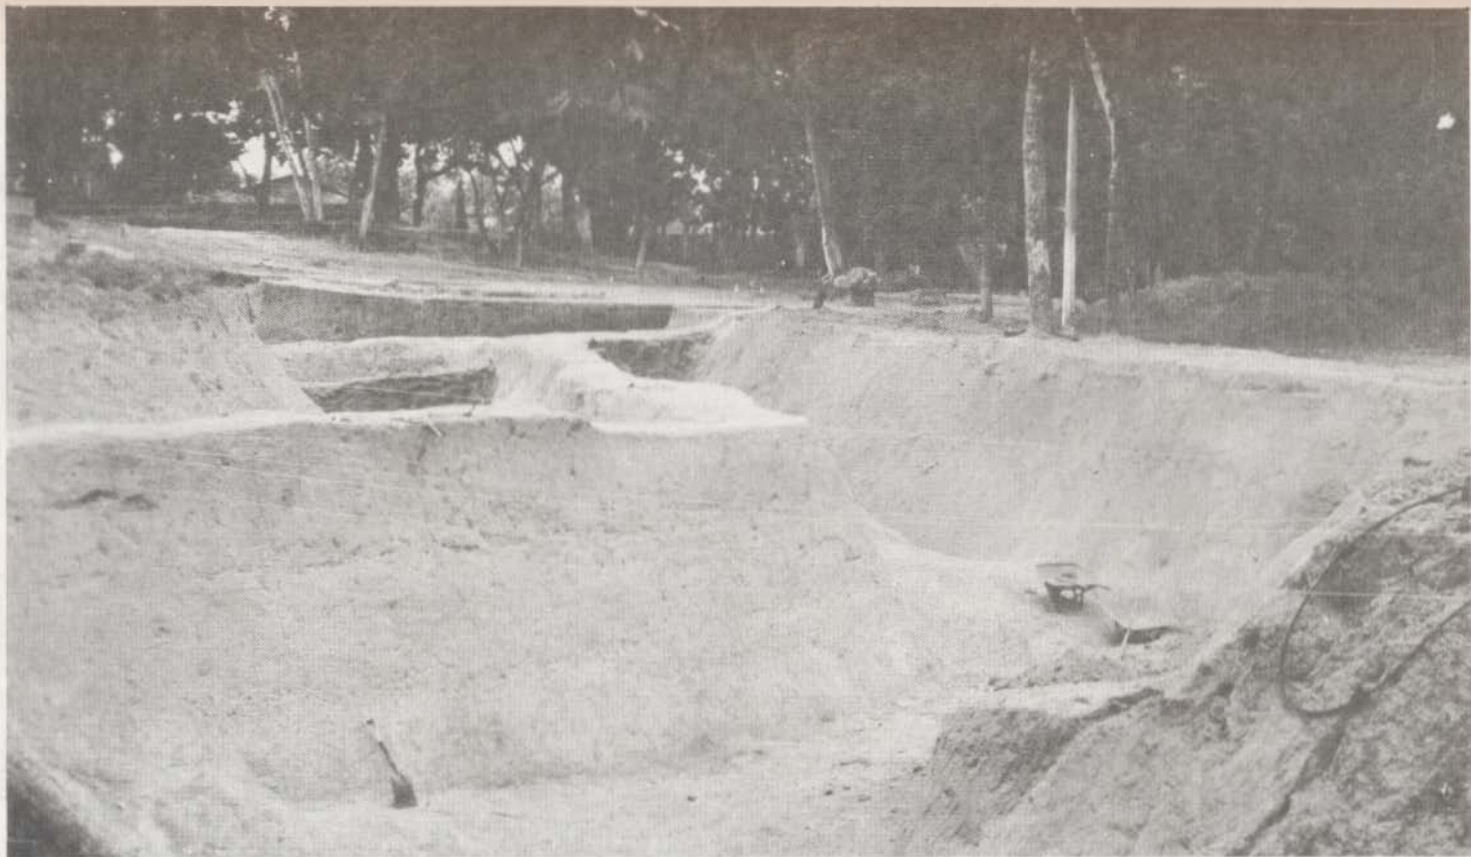
Conjunto do fosso no final da segunda etapa das escavações (1969). Observe-se em primeiro plano o fosso simples; seguem-se a parede divisória dos fossos e o fosso duplo. A escarpa, à esquerda, e a contra-escarpa, à direita. Nesta última ainda restam vestígios (em primeiro plano) do entulho original do fosso.

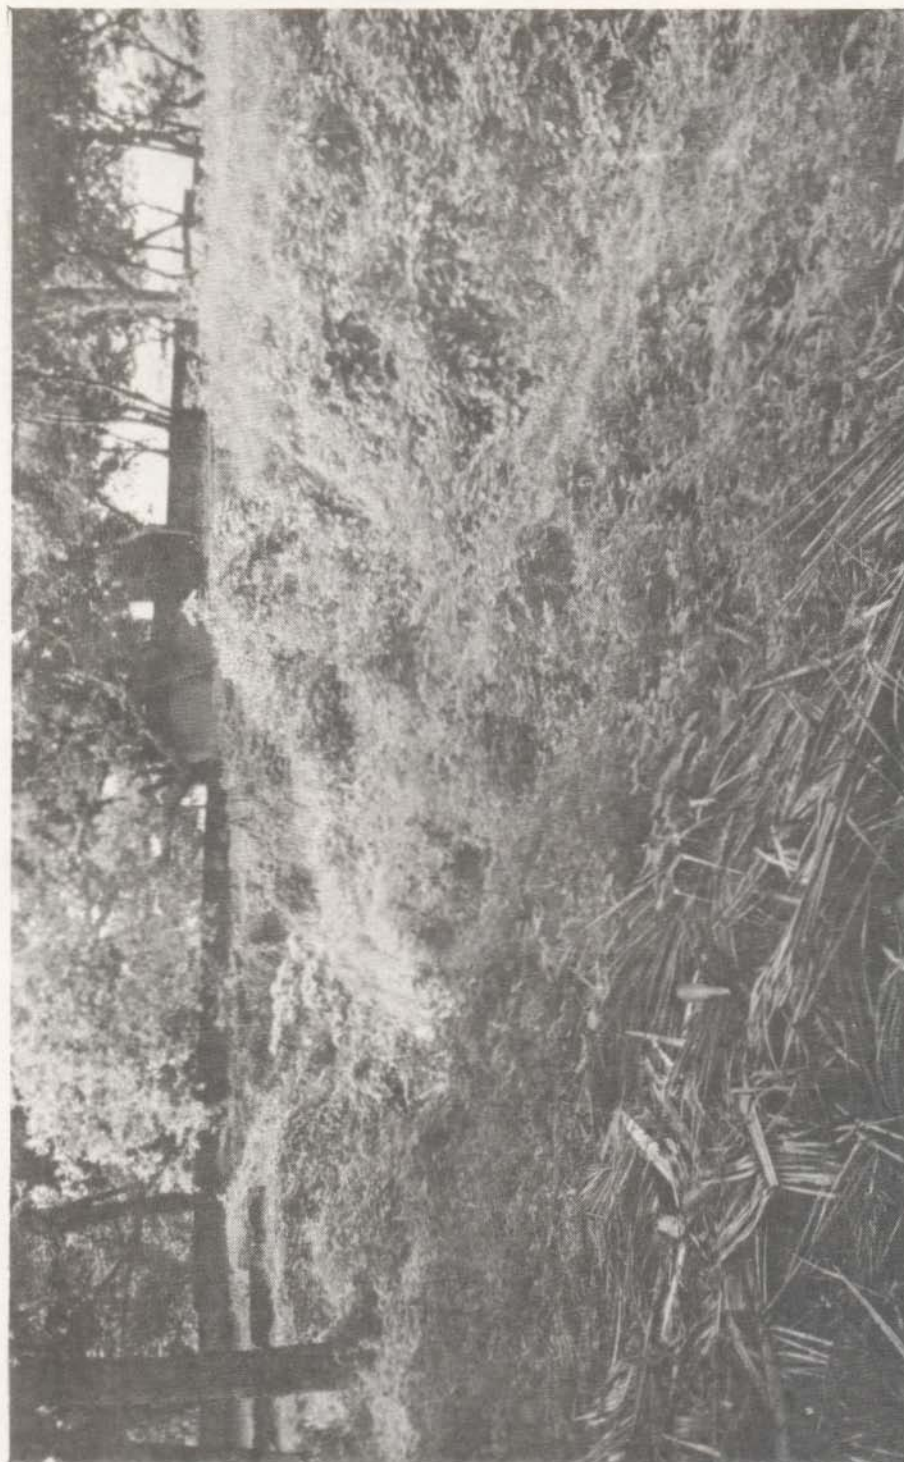
Conjunto do fosso tomado pela vegetação antes do início da terceira etapa dos trabalhos (1988).

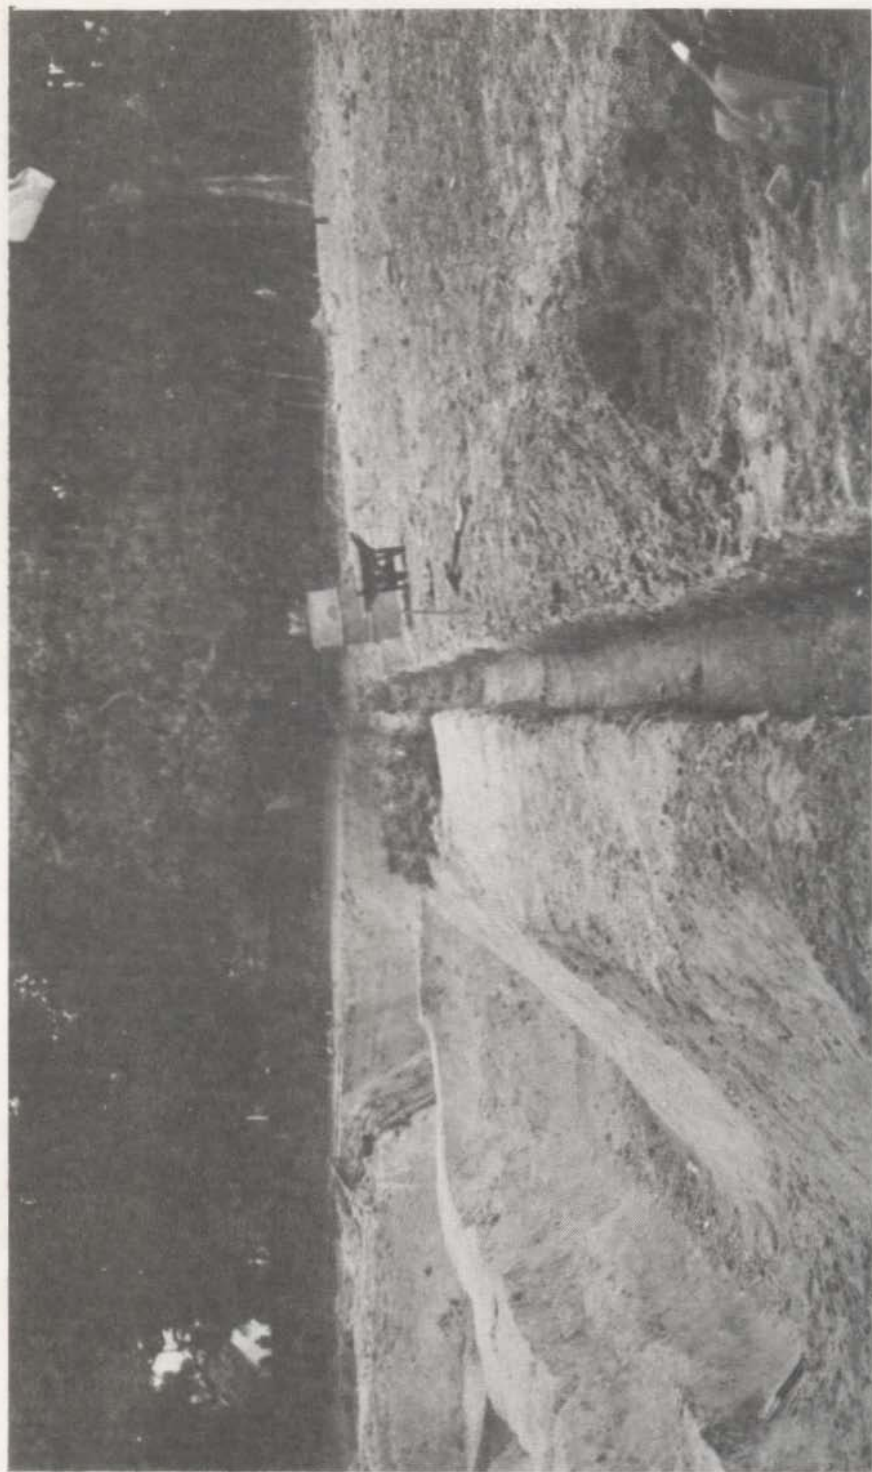
Medidas de contenção da erosão pluvial durante a primeira e segunda etapas do "trabalho. Observe-se a vala aberta acima da escarpa, para a instalação de uma mureta. (foto 1969)

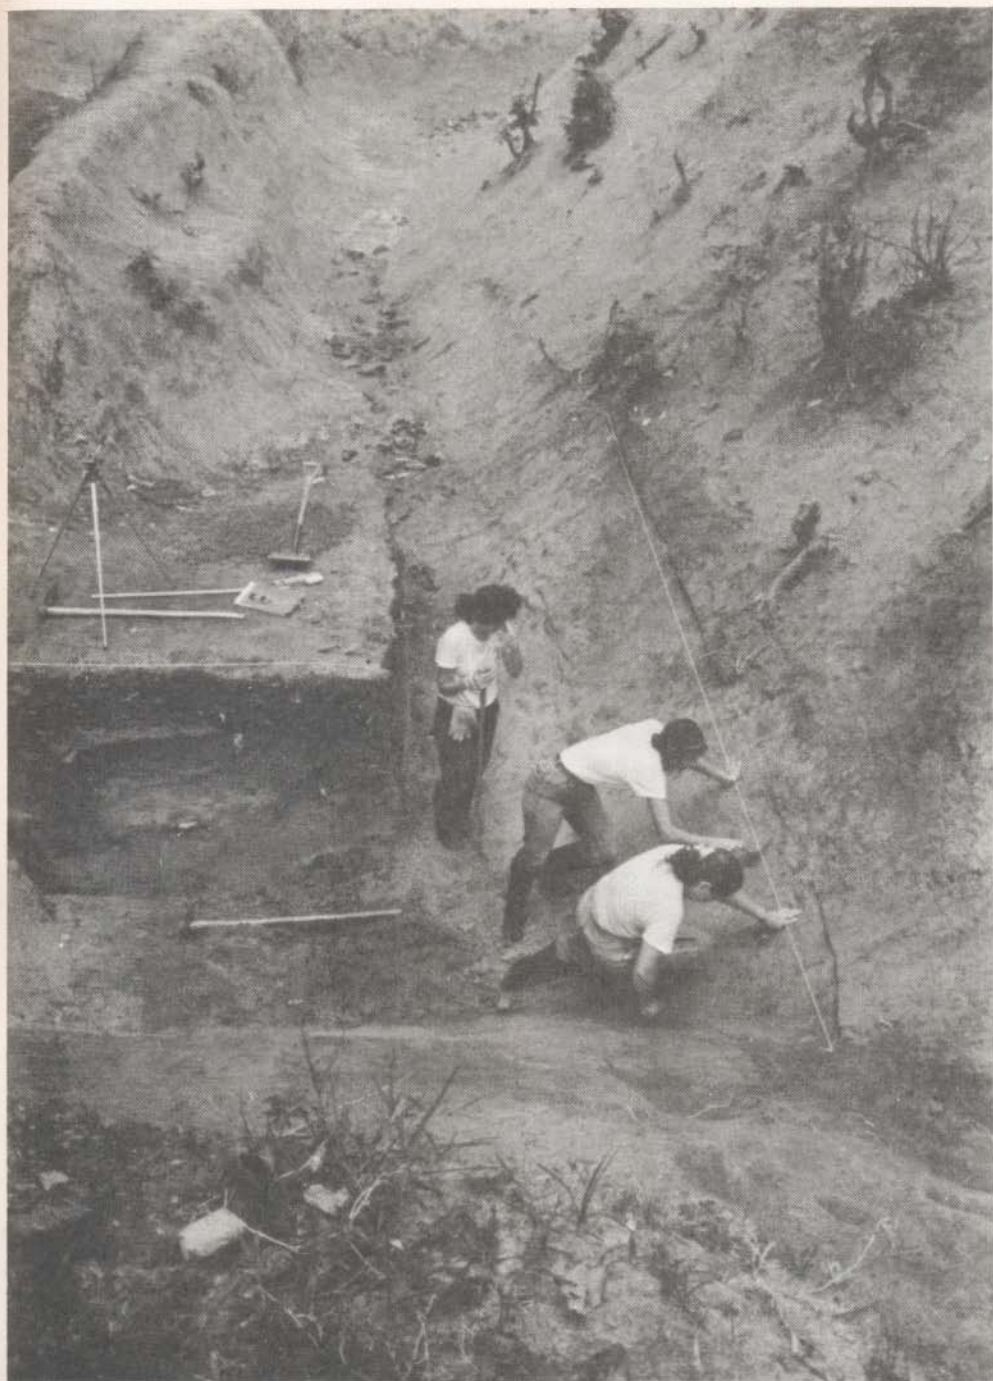
Danos na mureta permitiram a afluência de águas de enxurrada, que acumuladas no fosso produziram com seus detritos a formação de um espesso pacote de sedimento recente. Observe-se a presença de vegetação arbustiva na escarpa, que se mantém acima do nível do pacote de sedimento. (foto 1988)

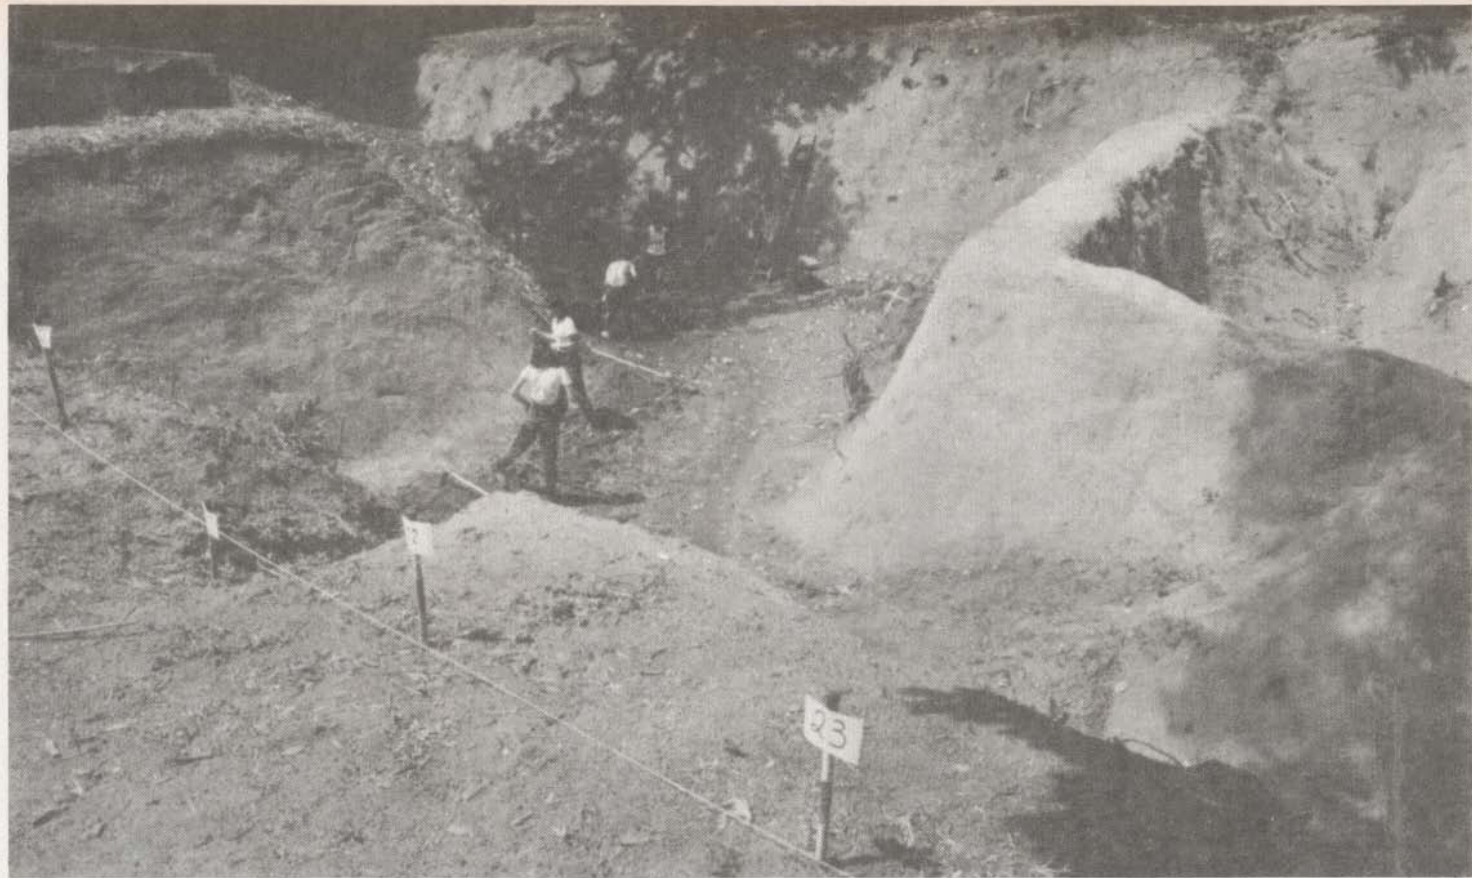
O fosso mantido aberto, sem proteção contra a ação antrópica, foi alvo de acelerado desgaste. Observe-se as marcas de trânsito sobre a parede divisória, no contato com a escarpa (acima à direita), continuando pelos batentes mencionados na foto anterior, e atingindo a contra-escarpa no ponto do piquete 21 (abaixo à esquerda). (foto 1988)

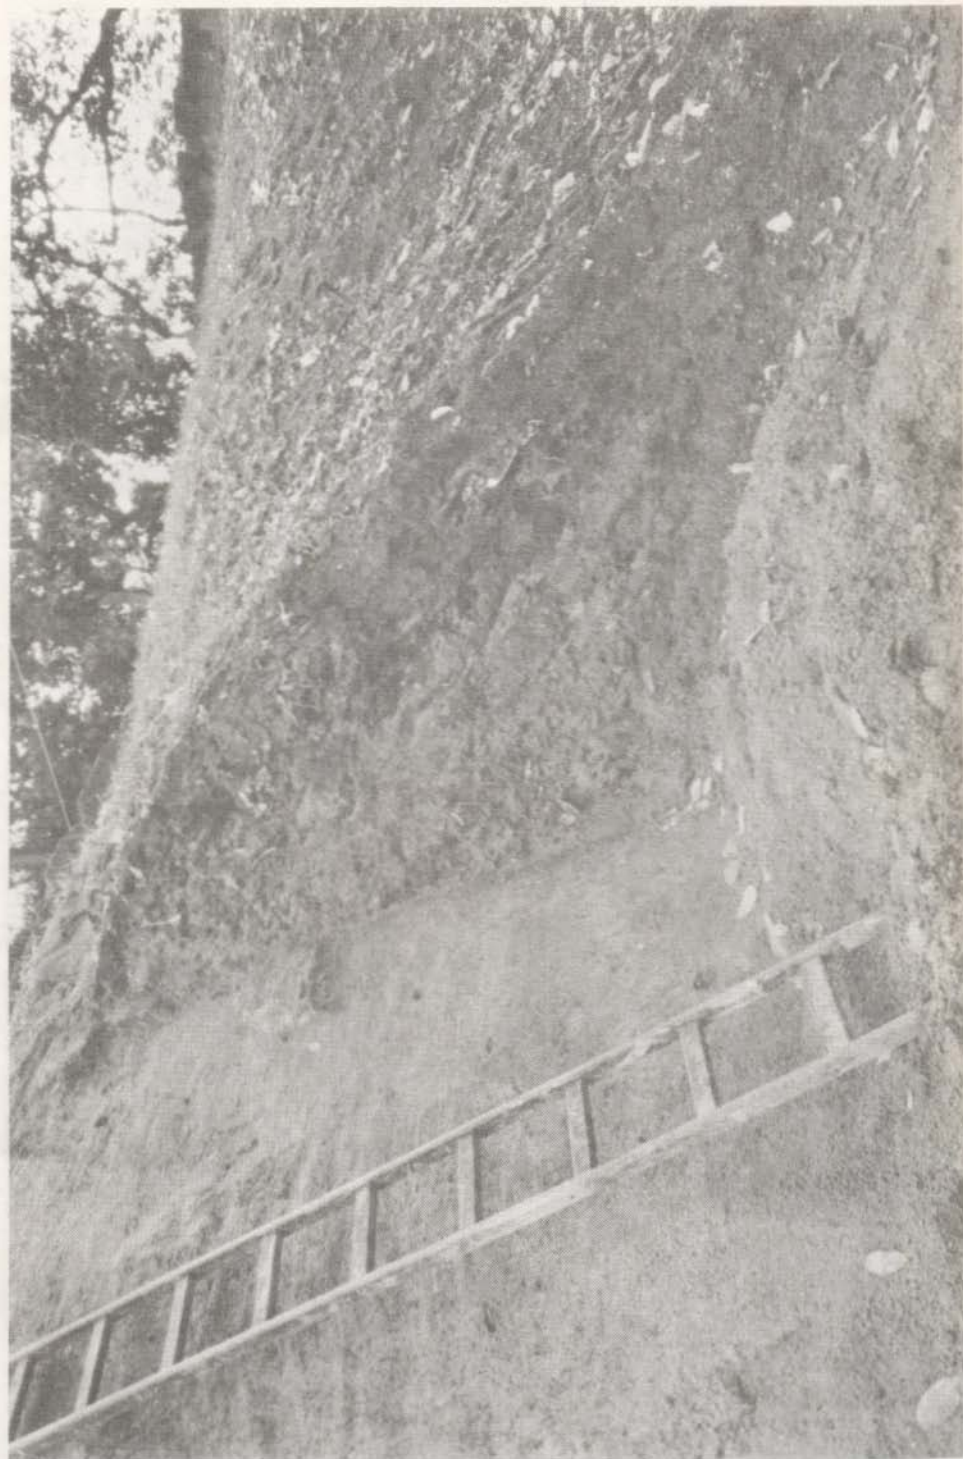
Sedimento recente de deposição antrópica ao pé da contra-escarpa. (foto 1988)

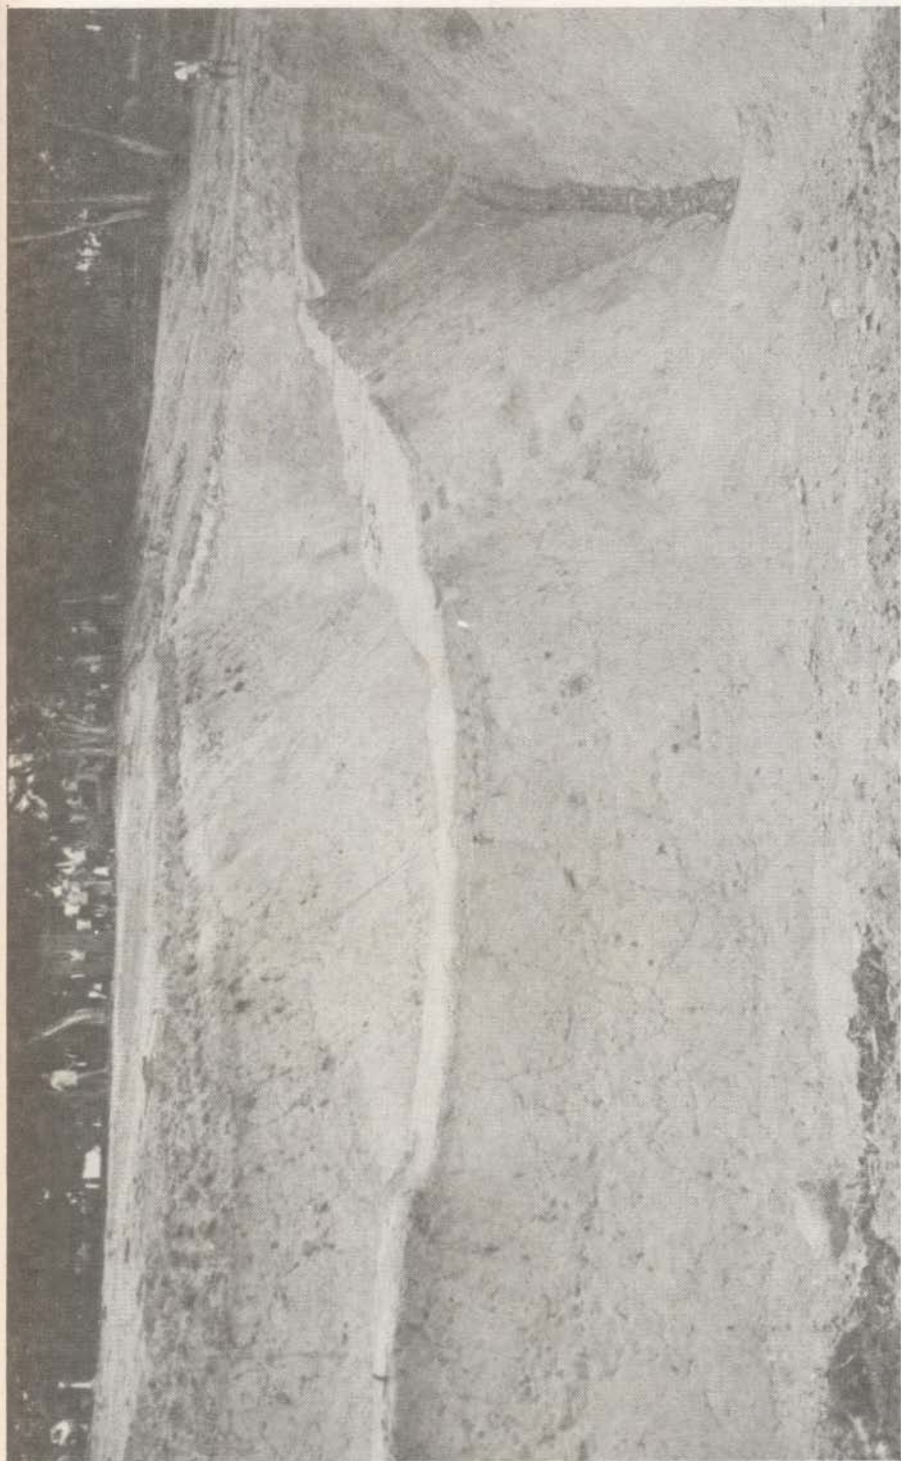
Em primeiro plano mureta de contenção em um trecho pouco danificado. Observe-se a contra-escarpa sem a presença de vegetação arbustiva, como ocorreu na escarpa. (foto 1988)

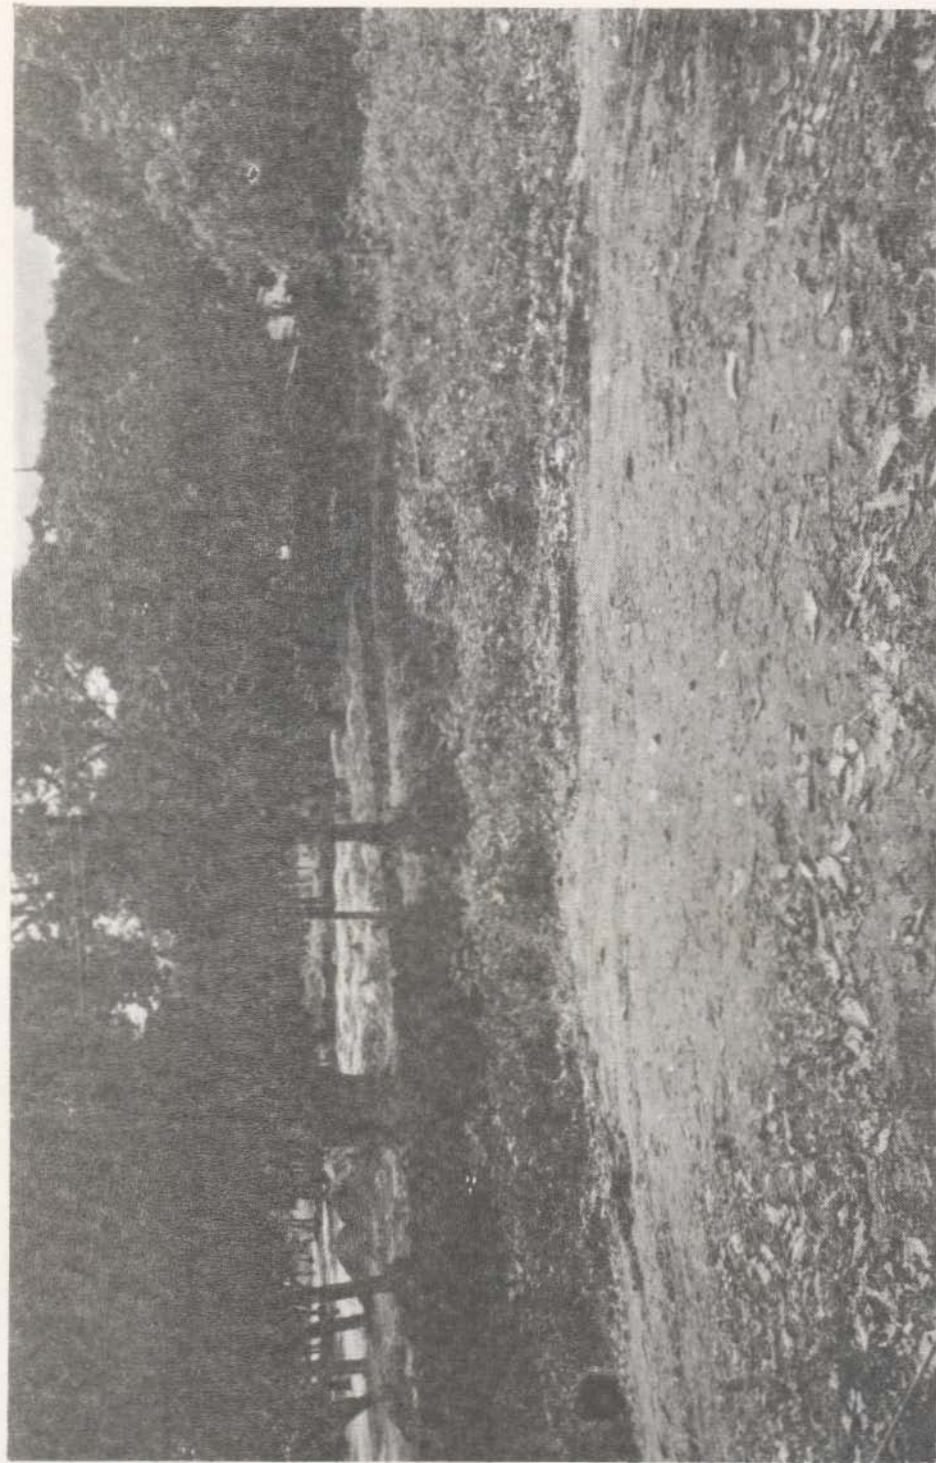
Em último plano, acúmulo de "barro de jardim" depositado pela PCR, o que gradativamente descaracterizará a topografia do local.
