Programa de Prospecção e Resgate Arqueológico na área de Implantação e Pavimentação da AL-105, trecho: Povoado Cachoeira do Meirim / Entroncamento AL-430 (São Luiz do Quitunde)

Encaminhado à Superintendência do IPHAN, em Alagoas, tendo em vista a anuência para concessão da LI.

Fevereiro de 2012

Projeto: Programa de Diagnóstico, Prospecção e Resgate Arqueológico na Área de Implantação e Pavimentação da AL-105, Povoado Cachoeira do Meirim – Entroncamento AL-430.

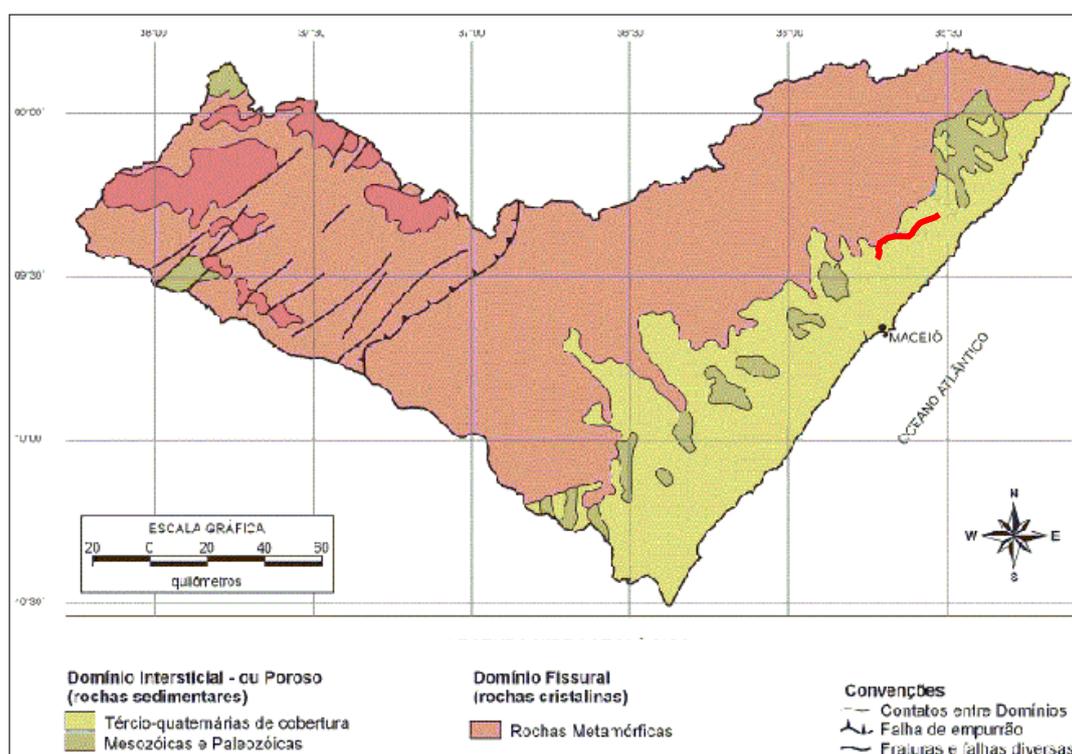
Figura 3 - Traçado da rodovia inserido no mapa Geológico do Estado de Alagoas

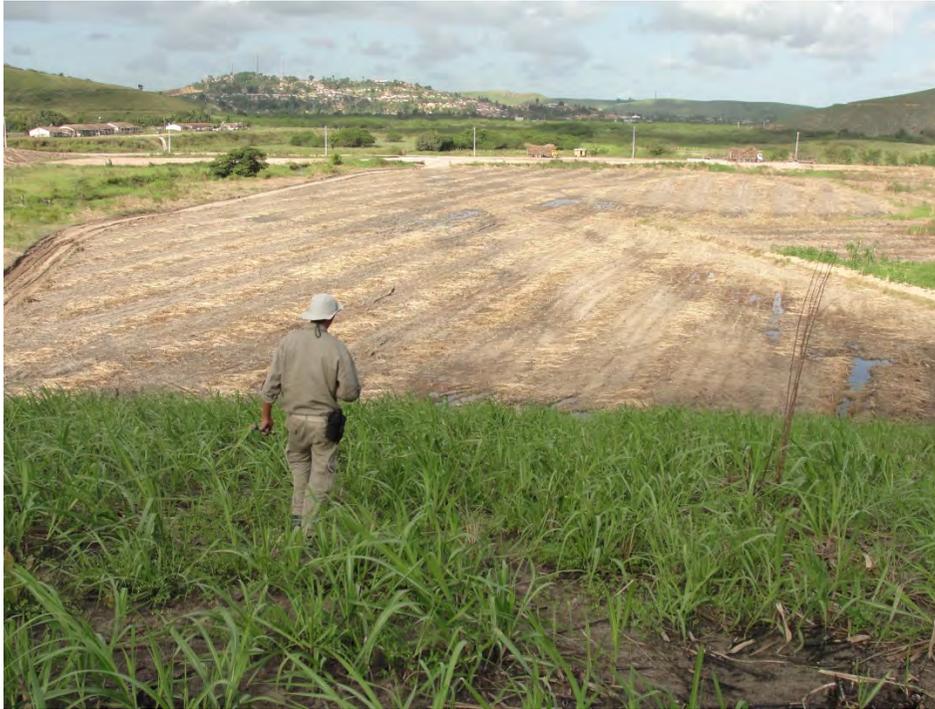
Figura 4 - Planalto com topo aplanado
Fonte: Acervo Arqueolog Pesquisas

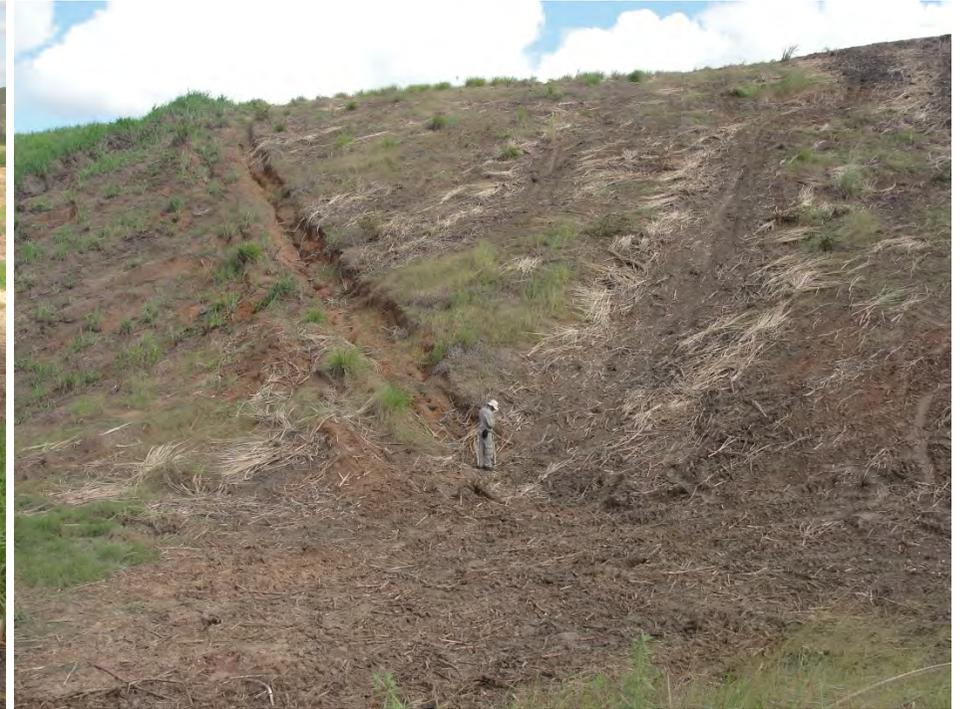
Figura 5 - Encosta com forte índice de declividade
Fonte: Acervo Arqueolog Pesquisas

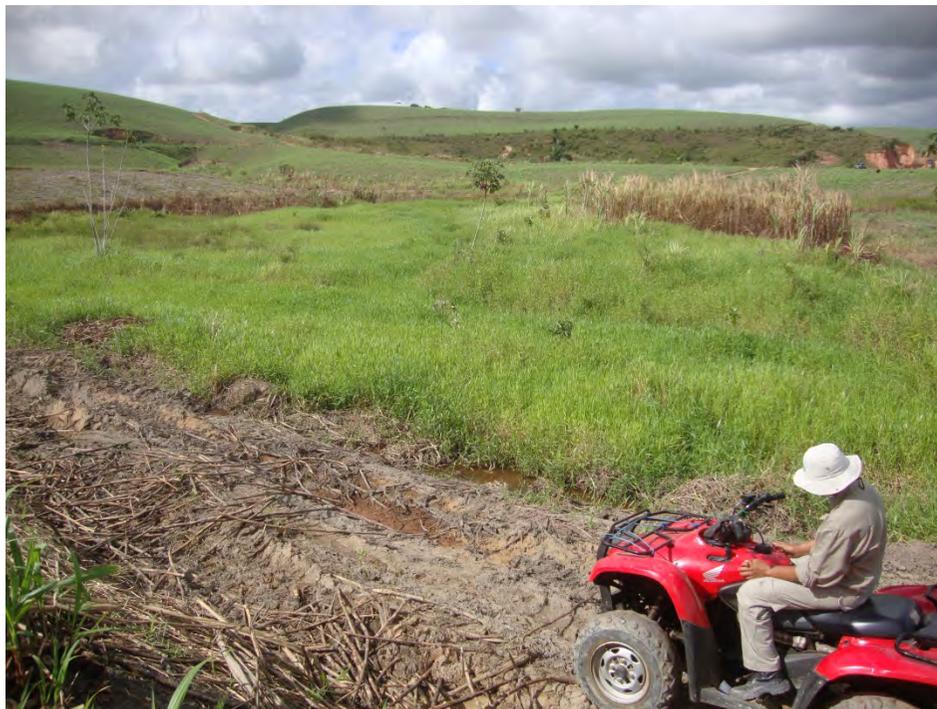
Figura 6 - Planície com terraço fluvial
Fonte: Acervo Arqueolog Pesquisas

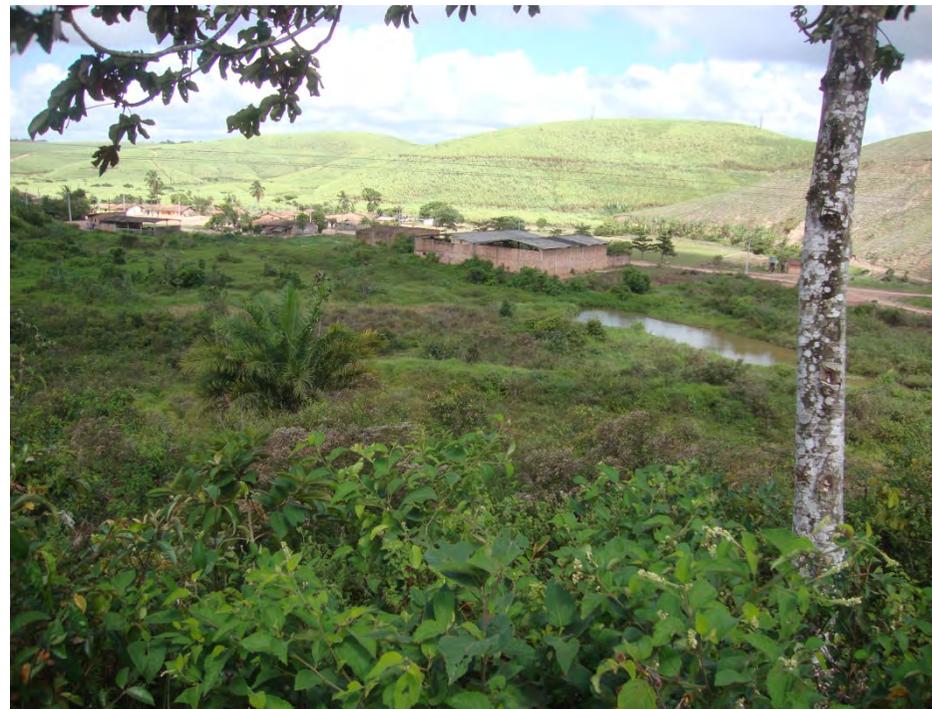
Figura 7 - Vale com vegetação densa
Fonte: Acervo Arqueolog Pesquisas

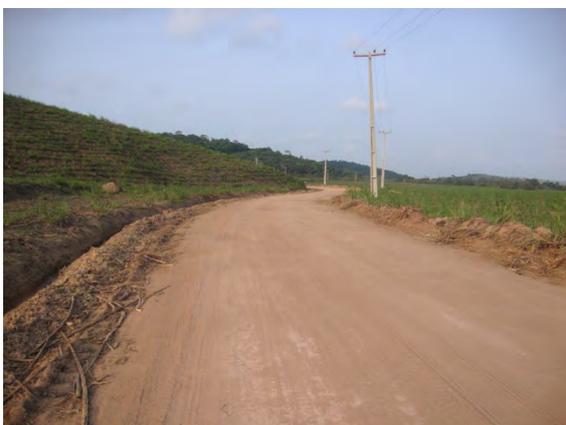
O Quadro acima apresenta os passivos identificados, presentes e futuros, relativos ao Patrimônio Arqueológico. A situação atual reflete uma intervenção antrópica de baixa à média intensidade, com resultados representados prioritariamente por abertura de acessos, extração de barro e agricultura.

Figura 8 - Abertura de acessos
Fonte: Acervo Arqueolog Pesquisas

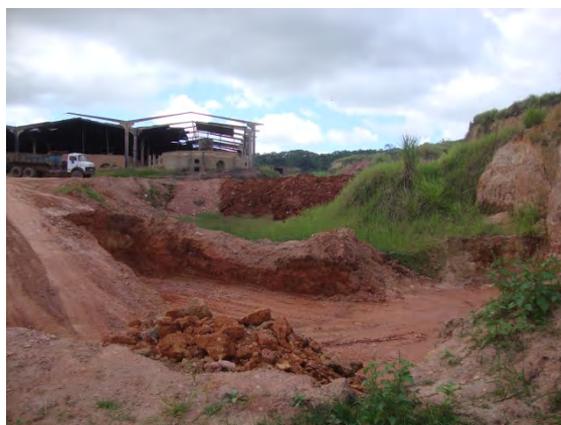
Figura 9 - Extração de barro descaracterização a feição do relevo
Fonte: Acervo Arqueolog Pesquisas

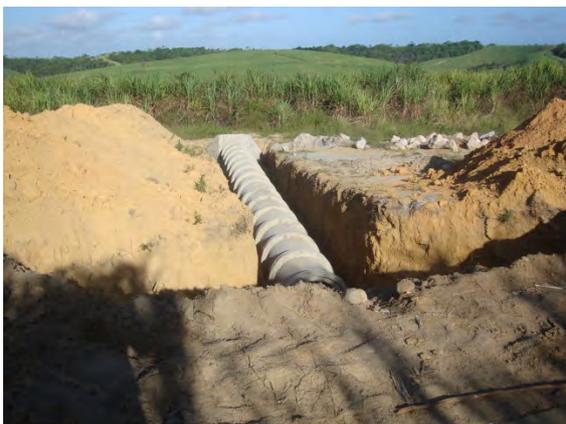
Figura 10 - Implantação de manilhas
Fonte: Acervo Arqueolog Pesquisas

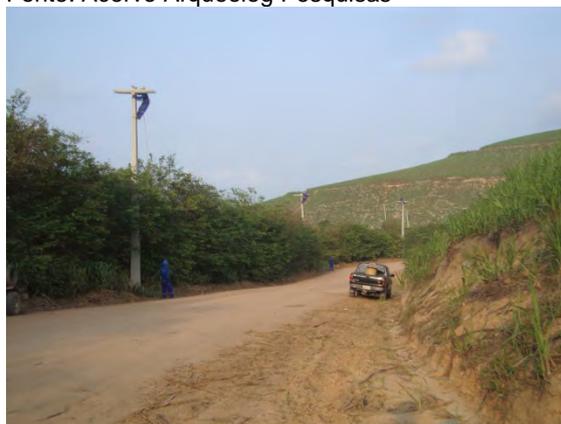
Figura 11 - Instalação da linha de transmissão
Fonte: Acervo Arqueolog Pesquisas

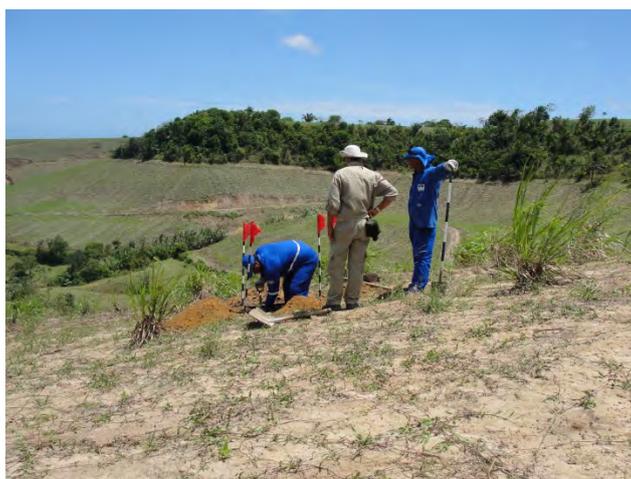
Figura 12 - Realização de corte-teste na área de influência direta da rodovia.

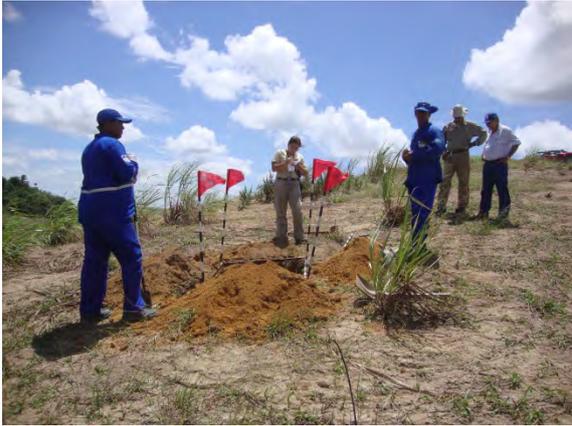
Figura 13 - Análise do corte-teste
Fonte: Acervo Arqueolog Pesquisas

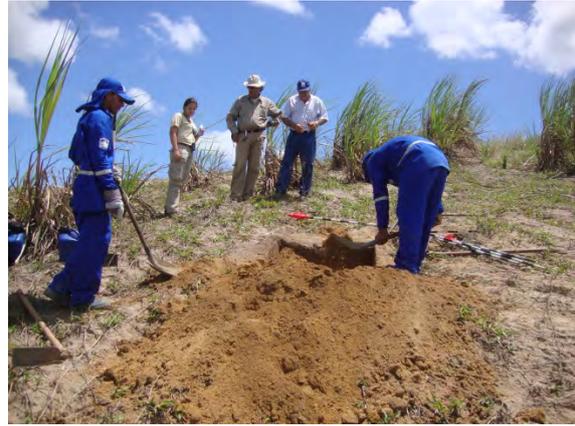
Figura 14 - Corte-teste sendo fechado de modo a restituir a feição do terreno, sem riscos para os eventuais transeuntes
Fonte: Acervo Arqueolog Pesquisas

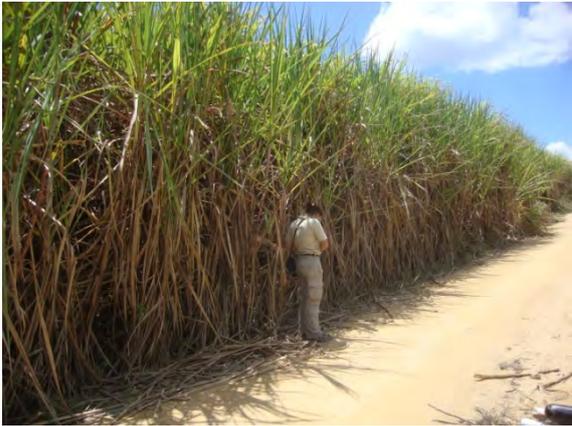
Figura 15 - Trecho com cana-de-açúcar alta
Fonte: Acervo Arqueolog Pesquisas

Densidade e altura do canavial.

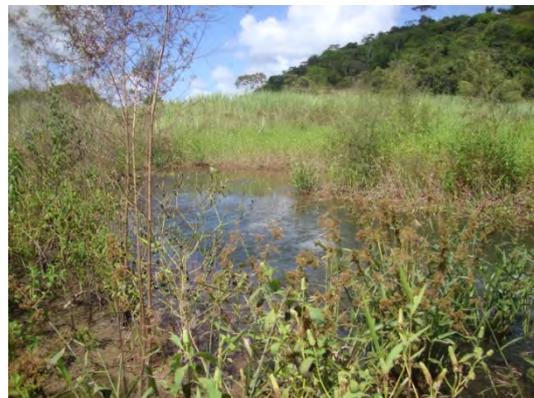
Trechos ainda cobertos de água, devido ao período chuvoso.

Figura 16 - Trecho alagado
Fonte: Acervo Arqueolog Pesquisas

Além dos trechos pavimentados e em pavimentação. Nestes casos os pontos previstos foram deslocados de modo a escavar em áreas com potencial arqueológico, além da faixa de domínio.

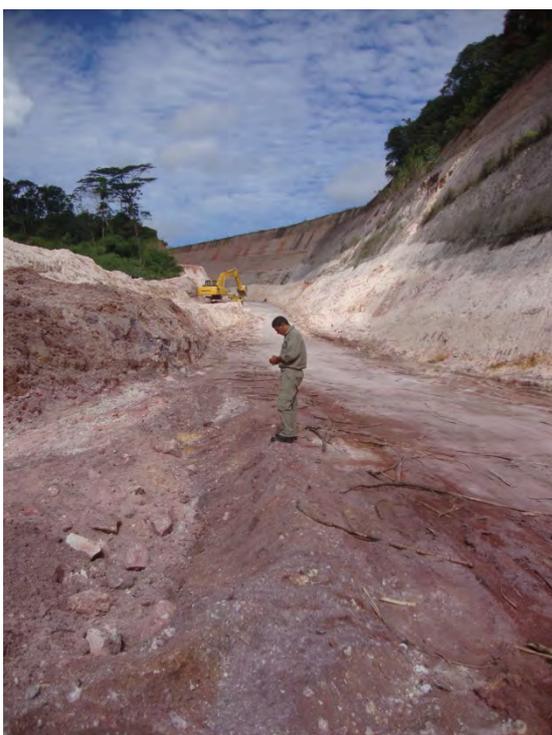
Figura 17 – Registro da fase de corte-terra e terraplanagem para pavimentação
Fonte: Acervo Arqueolog Pesquisas

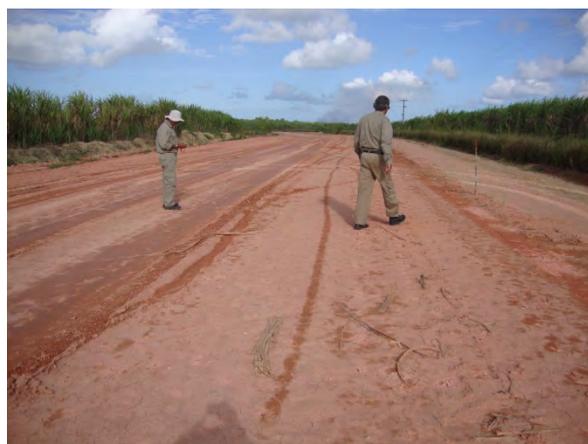
Figura 18 - Registro da fase de compactação do terreno para pavimentação
Fonte: Acervo Arqueolog Pesquisas

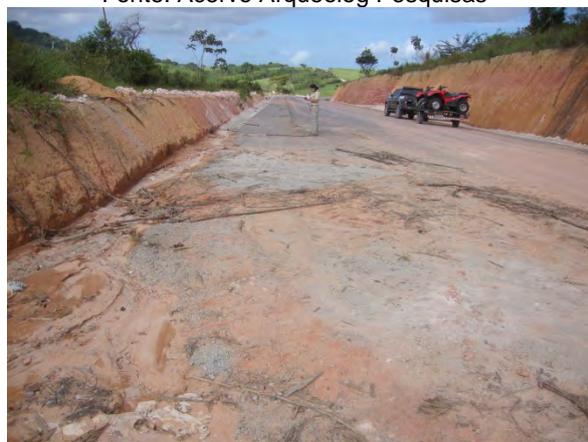
Figura 19 - Registro de trecho pavimentado
Fonte: Acervo Arqueolog Pesquisas

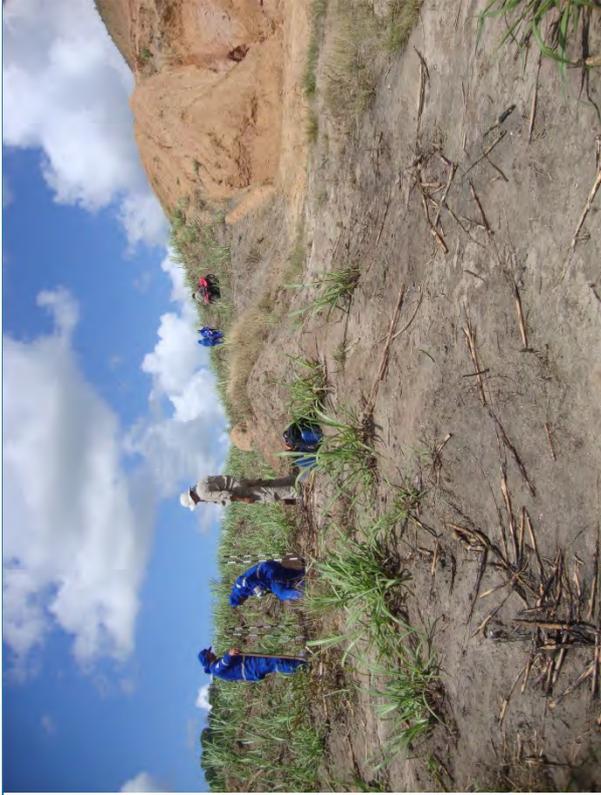
<p>Figura 20 - Prospecção de subsuperfície na área de ocorrência do material arqueológico Fonte: Acervo Arqueolog Pesquisas</p>

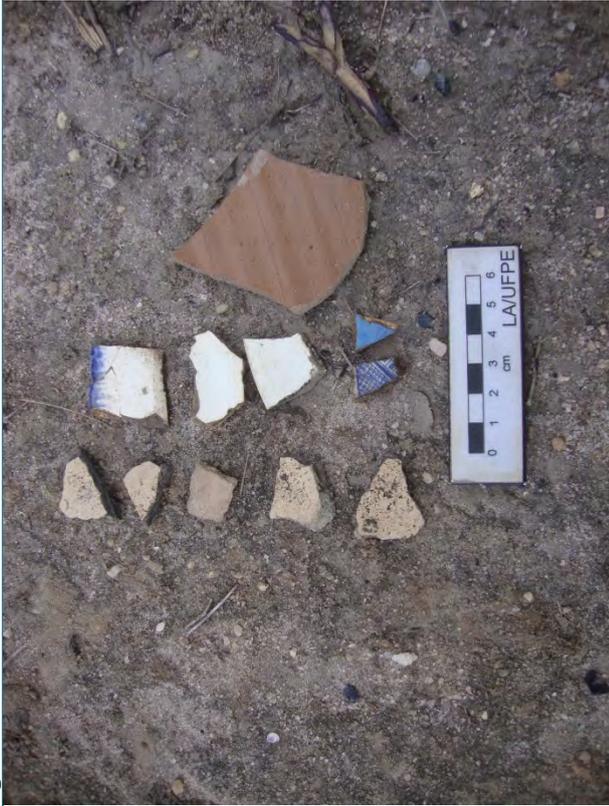
<p>Figura 21 - Fragmentos de material arqueológico localizados na área do sítio Fonte: Acervo Arqueolog Pesquisas</p>

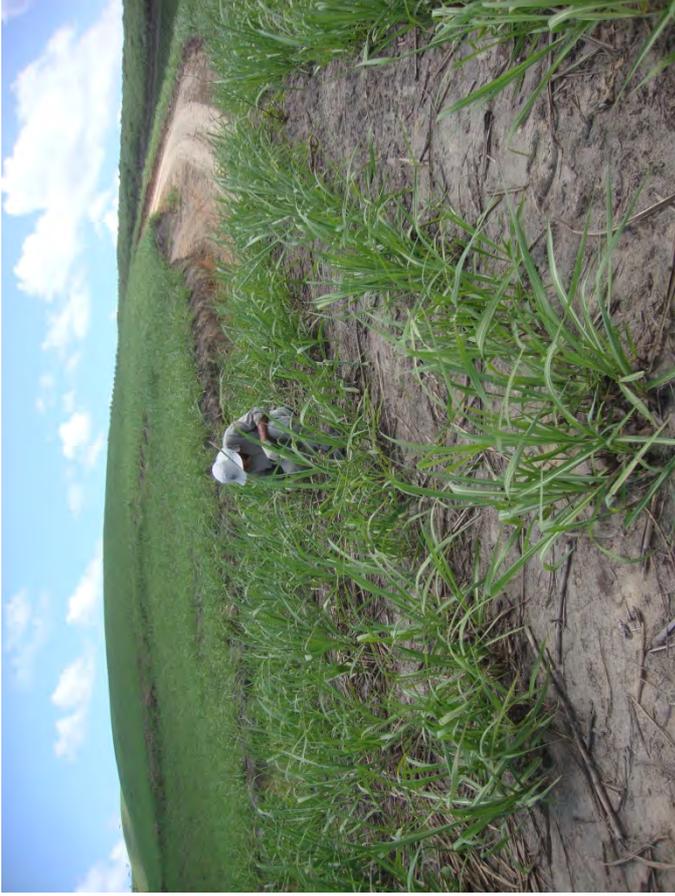
<p>Figura 22 - Panorâmica na área de ocorrência de material arqueológico Fonte: Acervo Arqueolog Pesquisas</p>

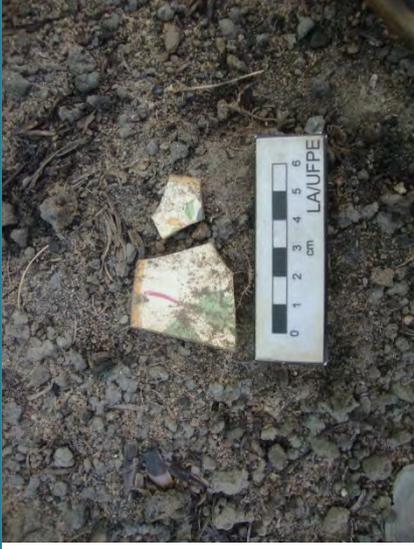
<p>Figura 23 - Fragmentos de material arqueológico na área do sítio Fonte: Acervo Arqueolog Pesquisas</p>

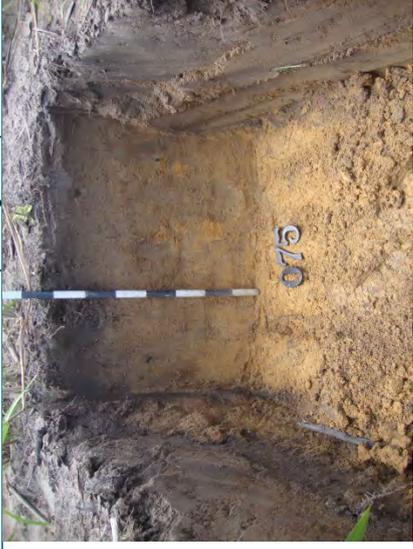
<p>Figura 24 – Um dos cortes-teste realizado para verificar a dispersão do material na subsuperfície do terreno. Fonte: Acervo Arqueolog Pesquisas</p>

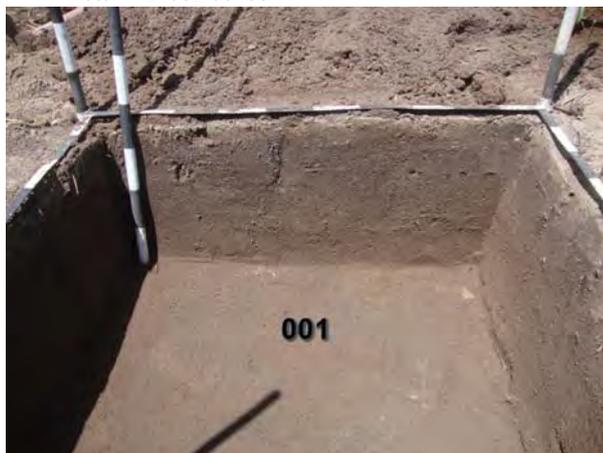
Foto: AL105LI00438

Corte: C 001 Profundidade: 0,35 cm
Ocorrência de Material Arqueológico: Sim
Georeferenciamento: AL105LI172
Coordenadas Geográficas (UTM/SAD69 BRAZIL/IBGE)
Zona: 25L
Leste: 217939,769
Norte: 8967577,816
Altitude: 9,018

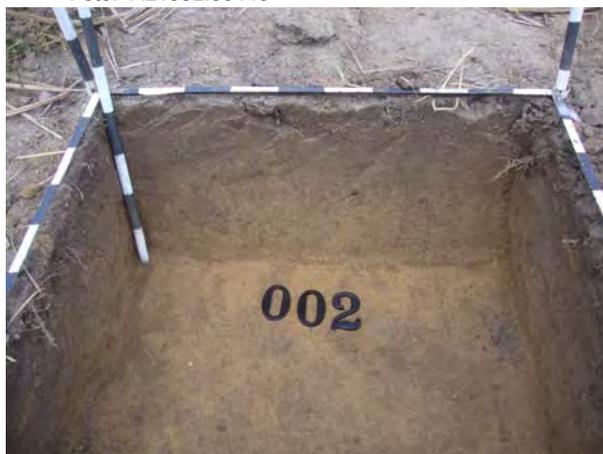
Foto: AL105LI00440

Corte: C 002 Profundidade: 0,40 cm
Ocorrência de Material Arqueológico: Não
Georeferenciamento: AL105LI173
Coordenadas Geográficas (UTM/SAD69 BRAZIL/IBGE)
Zona: 25L
Leste: 217910,308
Norte: 8967582,287
Altitude: 13,825

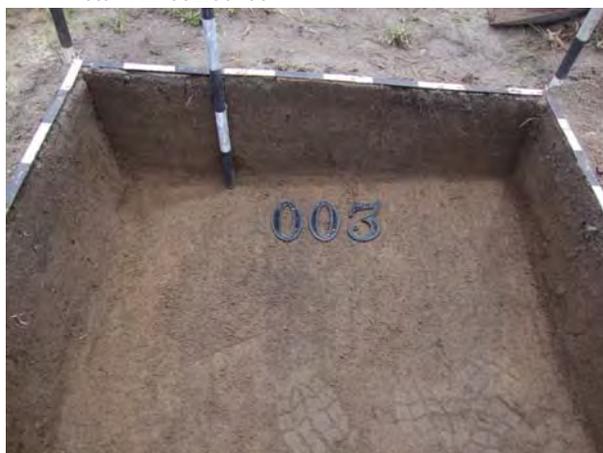
Foto: AL105LI00453

Corte: C 003 Profundidade: 0,30 cm
Ocorrência de Material Arqueológico: Não
Georeferenciamento: AL105LI177
Coordenadas Geográficas (UTM/SAD69 BRAZIL/IBGE)
Zona: 25L
Leste: 217523,217
Norte: 8967575,657
Altitude: 28,485

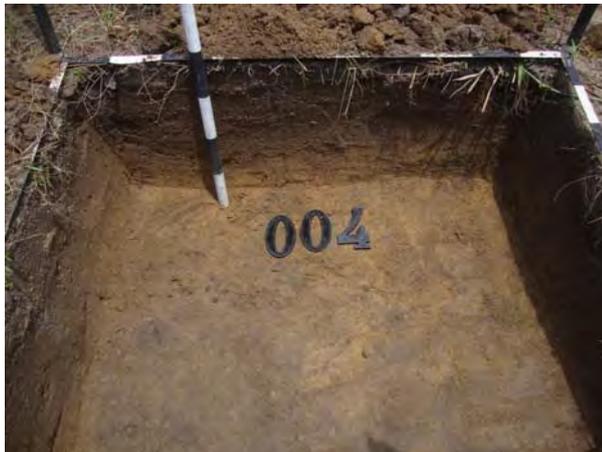
Foto: AL105LI00455

Corte: C 004 Profundidade: 0,37 cm
Ocorrência de Material Arqueológico: Não
Georeferenciamento: AL105LI178
Coordenadas Geográficas (UTM/SAD69 BRAZIL/IBGE)
Zona: 25L
Leste: 217476,915
Norte: 8967571,09
Altitude: 33,531

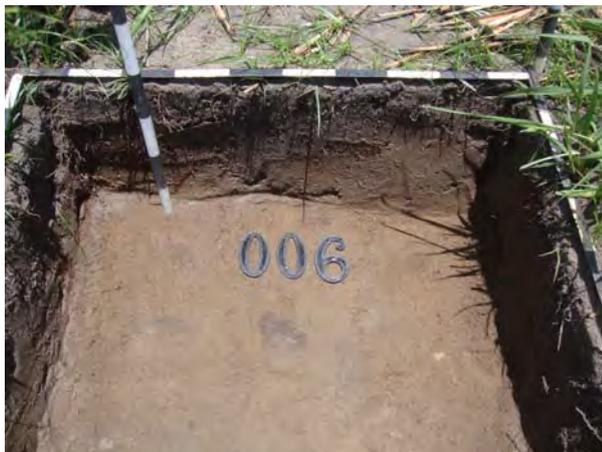
Foto: AL105LI00459

Corte: C 006 Profundidade: 0,38 cm
Ocorrência de Material Arqueológico: Não
Georeferenciamento: AL105LI180
Coordenadas Geográficas (UTM/SAD69 BRAZIL/IBGE)
Zona: 25L
Leste: 217412,393
Norte: 8967575,954
Altitude: 39,299

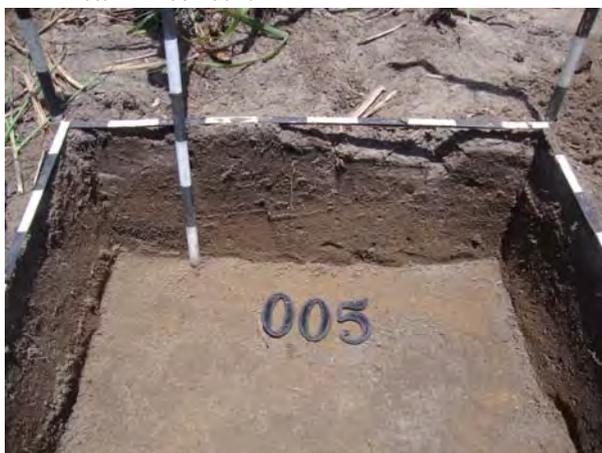
Foto: AL105LI00461

Corte: C 005 Profundidade: 0,33 cm
Ocorrência de Material Arqueológico: Não
Georeferenciamento: AL105LI179
Coordenadas Geográficas (UTM/SAD69 BRAZIL/IBGE)
Zona: 25L
Leste: 217447,942
Norte: 8967580,619
Altitude: 35,935

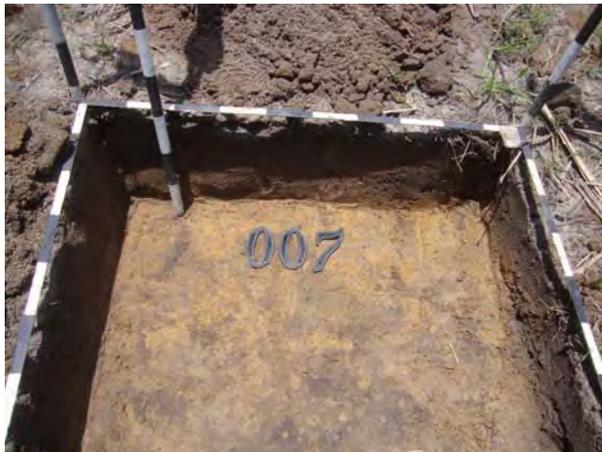
Foto: AL105LI00470

Corte: C 007 Profundidade: 0,30 cm
Ocorrência de Material Arqueológico: Não
Georeferenciamento: AL105LI183
Coordenadas Geográficas (UTM/SAD69 BRAZIL/IBGE)
Zona: 25L
Leste: 217307,543
Norte: 8967563,158
Altitude: 39,299

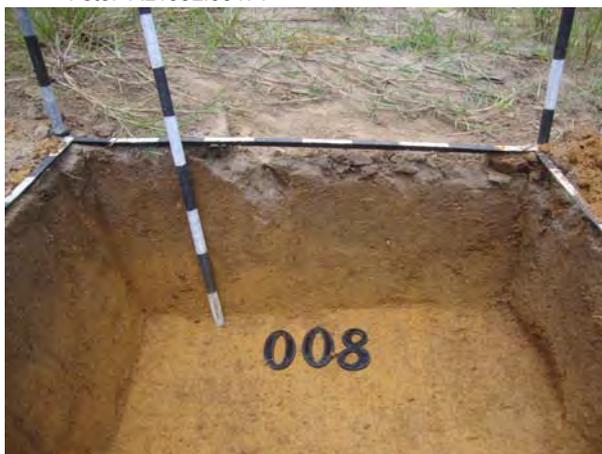
Foto: AL105LI00471

Corte: C 008 Profundidade: 0,45 cm
Ocorrência de Material Arqueológico: Não
Georeferenciamento: AL105LI184
Coordenadas Geográficas (UTM/SAD69 BRAZIL/IBGE)
Zona: 25L
Leste: 217237,214
Norte: 8967578,406
Altitude: 59,487

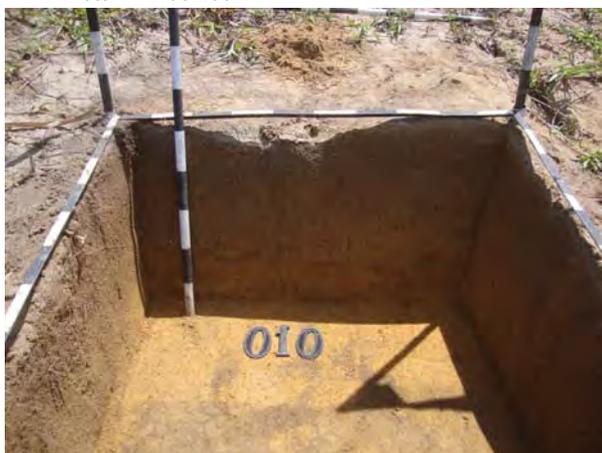
Foto: AL105LI00474

Corte: C 010 Profundidade: 0,52 cm
Ocorrência de Material Arqueológico: Não
Georeferenciamento: AL105LI186
Coordenadas Geográficas (UTM/SAD69 BRAZIL/IBGE)
Zona: 25L
Leste: 217192,044
Norte: 8967616,963
Altitude: 67,418

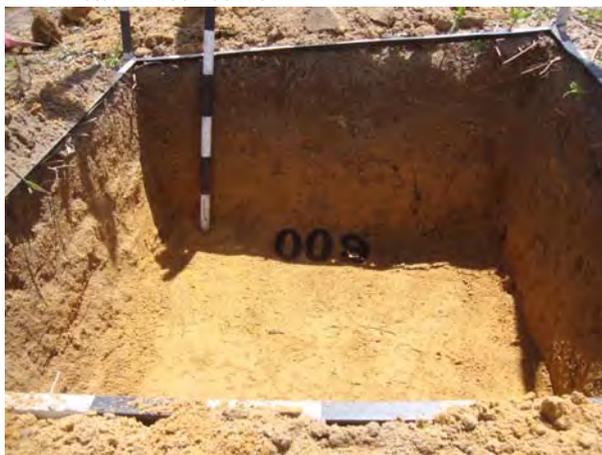
Foto: AL105LI00478

Corte: C 009 Profundidade: 0,45 cm
Ocorrência de Material Arqueológico: Não
Georeferenciamento: AL105LI185
Coordenadas Geográficas (UTM/SAD69 BRAZIL/IBGE)
Zona: 25L
Leste: 217214,139
Norte: 8967600,501
Altitude: 65,495

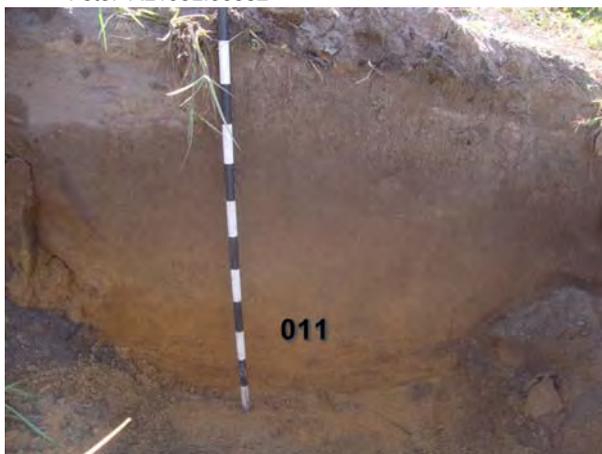
Foto: AL105LI00552

Corte: C 011 Profundidade: 1,20 m
Ocorrência de Material Arqueológico: Não
Georeferenciamento: AL105LI187
Coordenadas Geográficas (UTM/SAD69 BRAZIL/IBGE)
Zona: 25L
Leste: 217170,746
Norte: 8967648,051
Altitude: 58,045

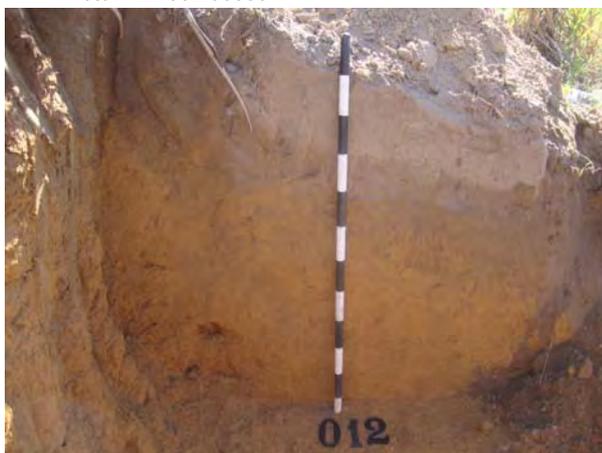
Foto: AL105LI00555

Corte: C 012 Profundidade: 1,10 m
Ocorrência de Material Arqueológico: Não
Georeferenciamento: AL105LI188
Coordenadas Geográficas (UTM/SAD69 BRAZIL/IBGE)
Zona: 25L
Leste: 217147,042
Norte: 8967670,382
Altitude: 49,874

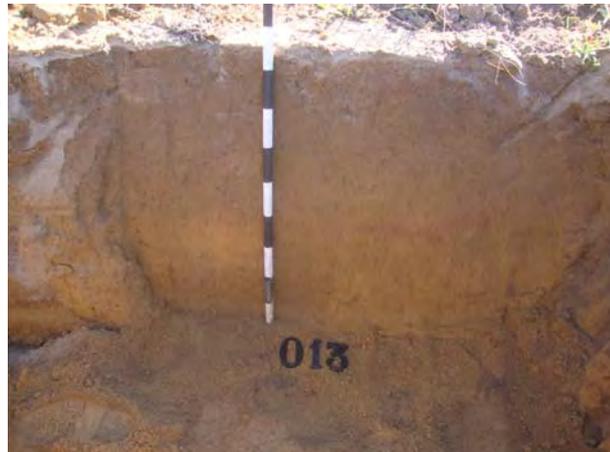
Corte: C 014 Profundidade: 0,80 cm
Ocorrência de Material Arqueológico: Não
Georeferenciamento: AL105LI190
Coordenadas Geográficas (UTM/SAD69 BRAZIL/IBGE)
Zona: 25L
Leste: 217098,852
Norte: 8967709,78
Altitude: 44,587

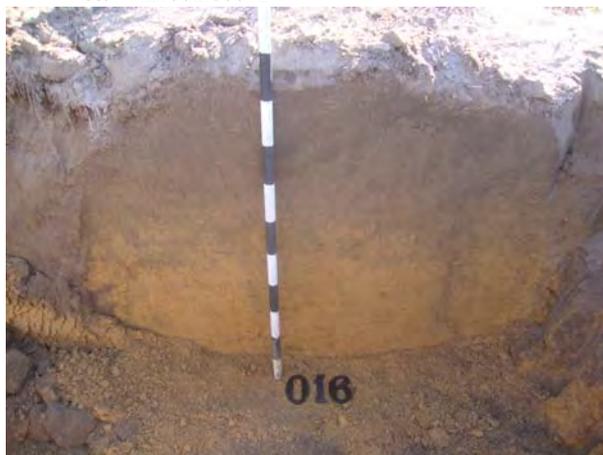
Foto: AL105LI00572

Corte: C 016 Profundidade: 1 m
Ocorrência de Material Arqueológico: Não
Georeferenciamento: AL105LI192
Coordenadas Geográficas (UTM/SAD69 BRAZIL/IBGE)
Zona: 25L
Leste: 217047,694
Norte: 8967746,958
Altitude: 43,385

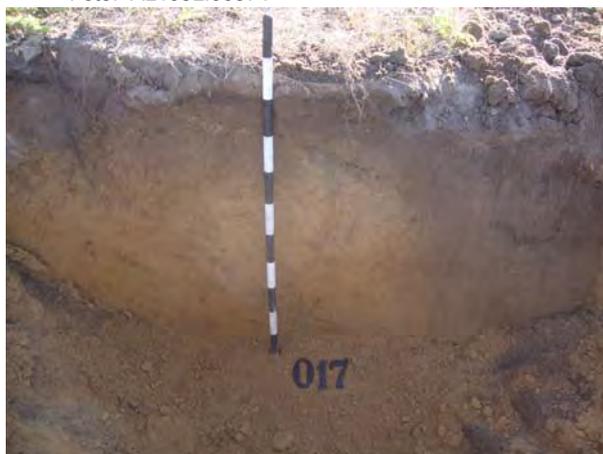
Foto: AL105LI00574

Corte: C 017 Profundidade: 1 m
Ocorrência de Material Arqueológico: Não
Georeferenciamento: AL105LI193
Coordenadas Geográficas (UTM/SAD69 BRAZIL/IBGE)
Zona: 25L
Leste: 217023,921
Norte: 8967766,172
Altitude: 40,982

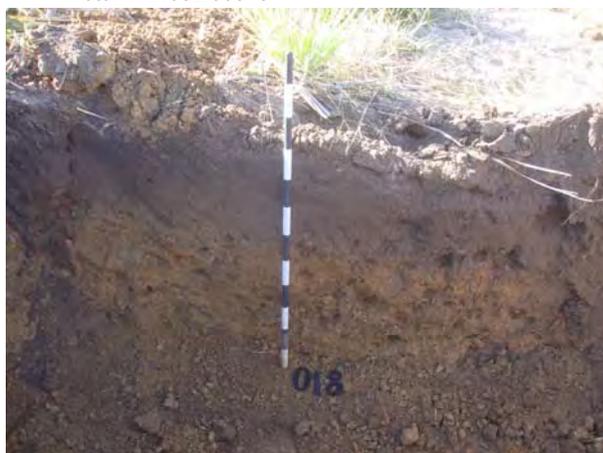
Foto: AL105LI00578

Corte: C 018 Profundidade: 0,95 cm
Ocorrência de Material Arqueológico: Não
Georeferenciamento: AL105LI194
Coordenadas Geográficas (UTM/SAD69 BRAZIL/IBGE)
Zona: 25L
Leste: 217000,892
Norte: 8967788,11
Altitude: 39,54

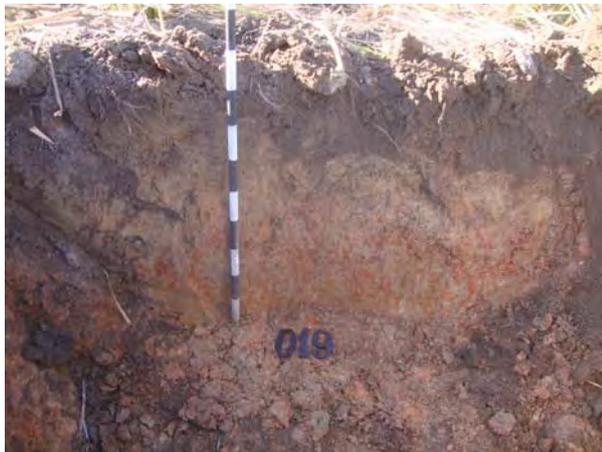
Foto: AL105LI00580

Corte: C 019 Profundidade: 0,90 cm
Ocorrência de Material Arqueológico: Não
Georeferenciamento: AL105LI195
Coordenadas Geográficas (UTM/SAD69 BRAZIL/IBGE)
Zona: 25L
Leste: 216976,086
Norte: 8967804,923
Altitude: 36,896

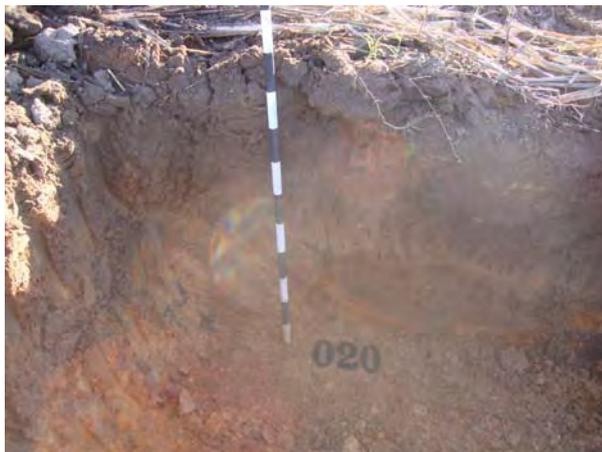
Foto: AL105LI00583

Corte: C 020 Profundidade: 1 m
Ocorrência de Material Arqueológico: Não
Georeferenciamento: AL105LI196
Coordenadas Geográficas (UTM/SAD69 BRAZIL/IBGE)
Zona: 25L
Leste: 216928,886
Norte: 8967841,294
Altitude: 14,546

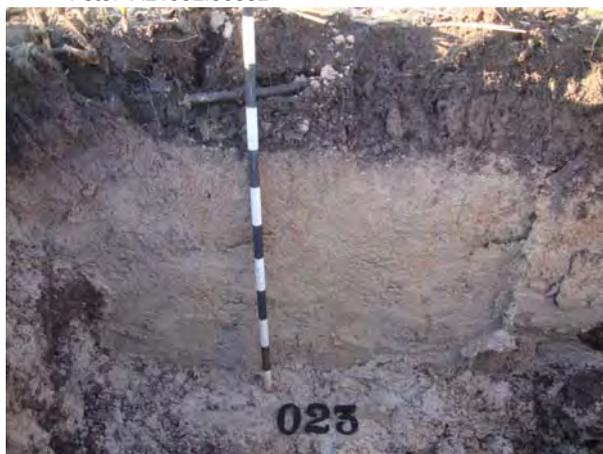
Foto: AL105LI00592

Corte: C 023 Profundidade: 1,10 m
Ocorrência de Material Arqueológico: Não
Georeferenciamento: AL105LI200
Coordenadas Geográficas (UTM/SAD69 BRAZIL/IBGE)
Zona: 25L
Leste: 216716,667
Norte: 8967920,524
Altitude: 6,134

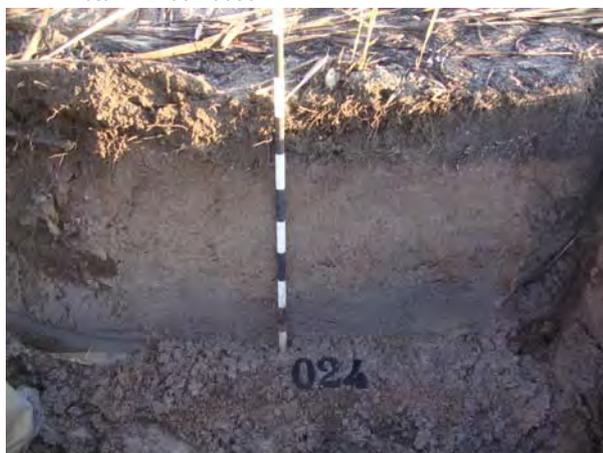
Foto: AL105LI00594

Corte: C 024 Profundidade: 0,95 cm
Ocorrência de Material Arqueológico: Não
Georeferenciamento: AL105LI201
Coordenadas Geográficas (UTM/SAD69 BRAZIL/IBGE)
Zona: 25L
Leste: 216685,174
Norte: 8967935,693
Altitude: 5,653

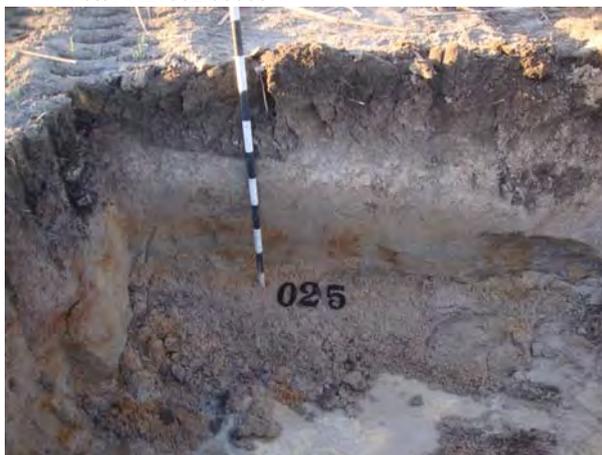
Foto: AL105LI00600

Corte: C 025 Profundidade: 0,90 cm
Ocorrência de Material Arqueológico: Não
Georeferenciamento: AL105LI202
Coordenadas Geográficas (UTM/SAD69 BRAZIL/IBGE)
Zona: 25L
Leste: 216650,902
Norte: 8967933,959
Altitude: 5,413

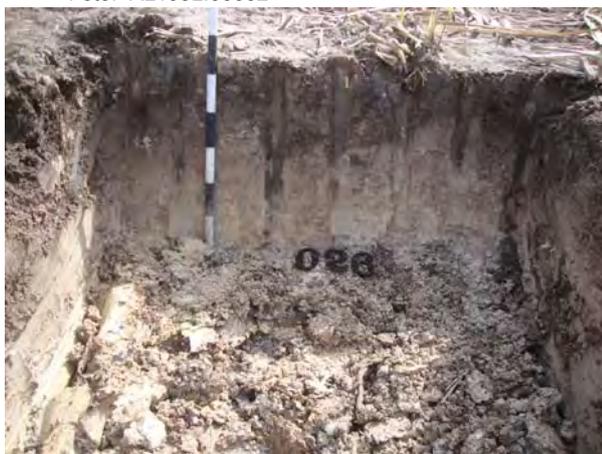
Foto: AL105LI00602

Corte: C 026 Profundidade: 0,55 cm
Ocorrência de Material Arqueológico: Não
Georeferenciamento: AL105LI203
Coordenadas Geográficas (UTM/SAD69 BRAZIL/IBGE)
Zona: 25L
Leste: 216622,725
Norte: 8967921,452
Altitude: 4,692

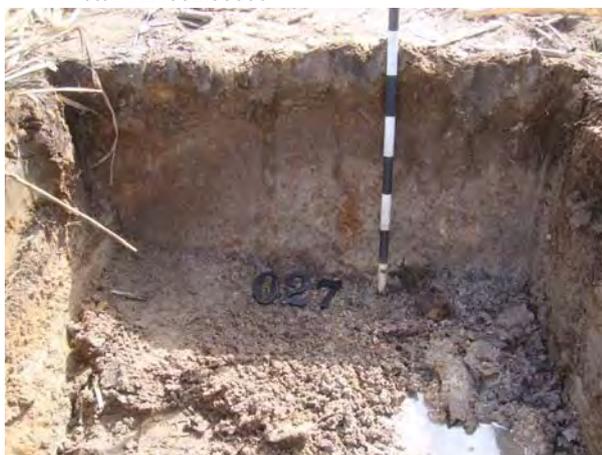
Foto: AL105LI00606

Corte: C 027 Profundidade: 0,69 cm
Ocorrência de Material Arqueológico: Não
Georeferenciamento: AL105LI204
Coordenadas Geográficas (UTM/SAD69 BRAZIL/IBGE)
Zona: 25L
Leste: 216601,528
Norte: 8967899,452
Altitude: 4,932

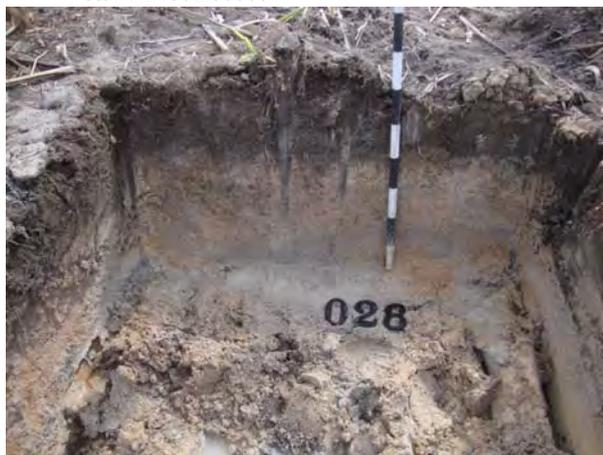
Foto: AL105LI00609

Corte: C 028 Profundidade: 0,60 cm
Ocorrência de Material Arqueológico: Não
Georeferenciamento: AL105LI205
Coordenadas Geográficas (UTM/SAD69 BRAZIL/IBGE)
Zona: 25L
Leste: 216574,608
Norte: 8967887,771
Altitude: 5,173

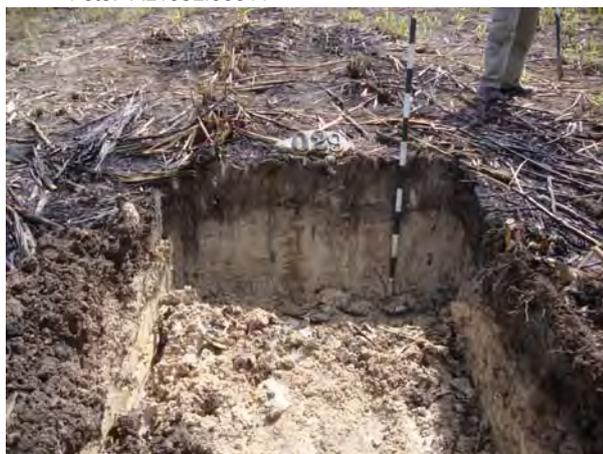
Foto: AL105LI00611

Corte: C 029 Profundidade: 0,60 cm
Ocorrência de Material Arqueológico: Não
Georeferenciamento: AL105LI206
Coordenadas Geográficas (UTM/SAD69 BRAZIL/IBGE)
Zona: 25L
Leste: 216549,076
Norte: 8967872,714
Altitude: 5,653

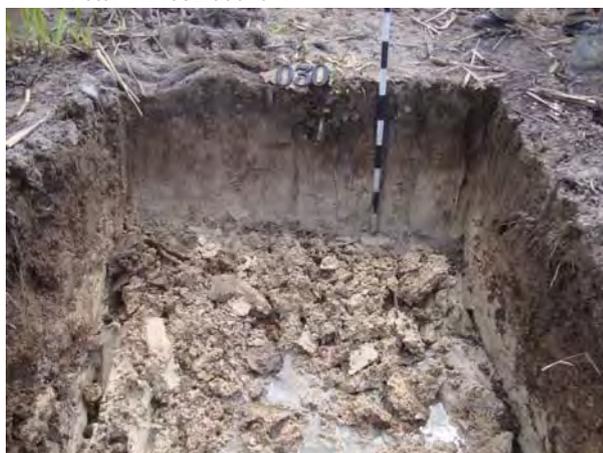
Foto: AL105LI00616

Corte: C 030 Profundidade: 0,65 cm
Ocorrência de Material Arqueológico: Não
Georeferenciamento: AL105LI207
Coordenadas Geográficas (UTM/SAD69 BRAZIL/IBGE)
Zona: 25L
Leste: 216520,597
Norte: 8967857,506
Altitude: 4,692

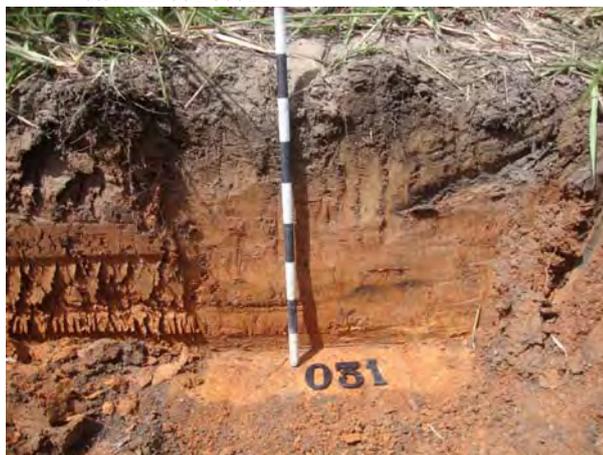
Foto: AL105LI00622

Corte: C 031 Profundidade: 0,80 cm
Ocorrência de Material Arqueológico: Não
Georeferenciamento: AL105LI208
Coordenadas Geográficas (UTM/SAD69 BRAZIL/IBGE)
Zona: 25L
Leste: 216498,563
Norte: 8967835,332
Altitude: 12,863

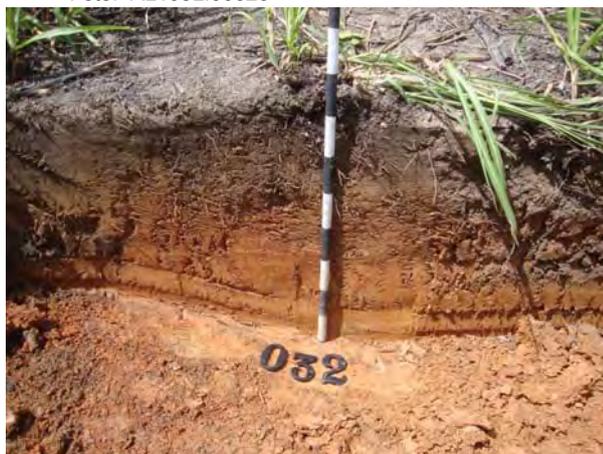
Foto: AL105LI00626

Corte: C 032 Profundidade: 0,80 cm
Ocorrência de Material Arqueológico: Não
Georeferenciamento: AL105LI209
Coordenadas Geográficas (UTM/SAD69 BRAZIL/IBGE)
Zona: 25L
Leste: 216472,379
Norte: 8967819,928
Altitude: 20,313

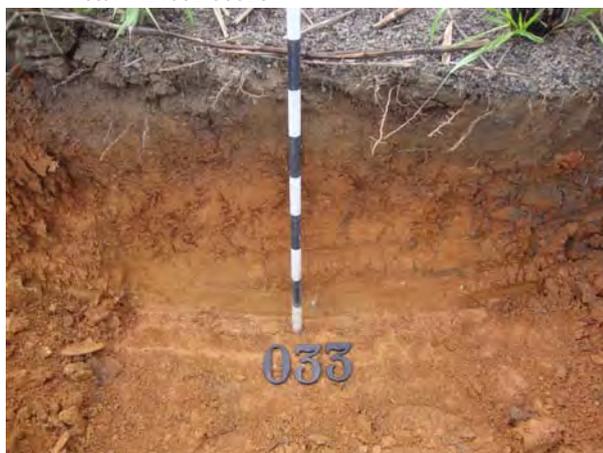
Foto: AL105LI00628

Corte: C 033 Profundidade: 0,85 cm
Ocorrência de Material Arqueológico: Não
Georeferenciamento: AL105LI210
Coordenadas Geográficas (UTM/SAD69 BRAZIL/IBGE)
Zona: 25L
Leste: 216446,235
Norte: 8967806,685
Altitude: 22,717

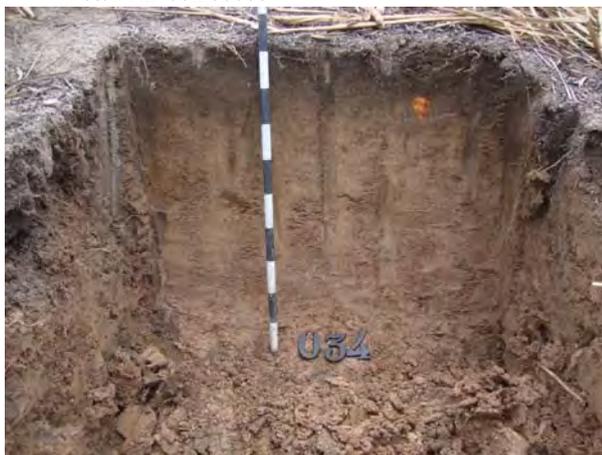
Foto: AL105LI00633

Corte: C 034 Profundidade: 0,90 cm
Ocorrência de Material Arqueológico: Não
Georeferenciamento: AL105LI211
Coordenadas Geográficas (UTM/SAD69 BRAZIL/IBGE)
Zona: 25L
Leste: 216351,263
Norte: 8967741,872
Altitude: 19,352

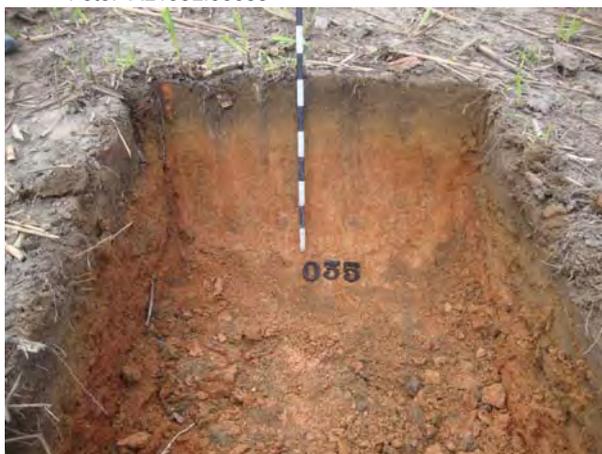
Foto: AL105LI00635

Corte: C 035 Profundidade: 0,72 cm
Ocorrência de Material Arqueológico: Não
Georeferenciamento: AL105LI212
Coordenadas Geográficas (UTM/SAD69 BRAZIL/IBGE)
Zona: 25L
Leste: 216320,56
Norte: 8967744,866
Altitude: 19,112

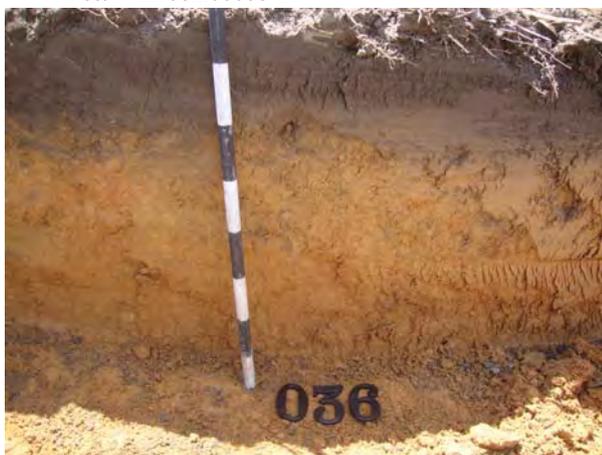
Foto: AL105LI00638

Corte: C 036 Profundidade: 0,75 cm
Ocorrência de Material Arqueológico: Não
Georeferenciamento: AL105LI213
Coordenadas Geográficas (UTM/SAD69 BRAZIL/IBGE)
Zona: 25L
Leste: 216280,451
Norte: 8967726,095
Altitude: 22,236

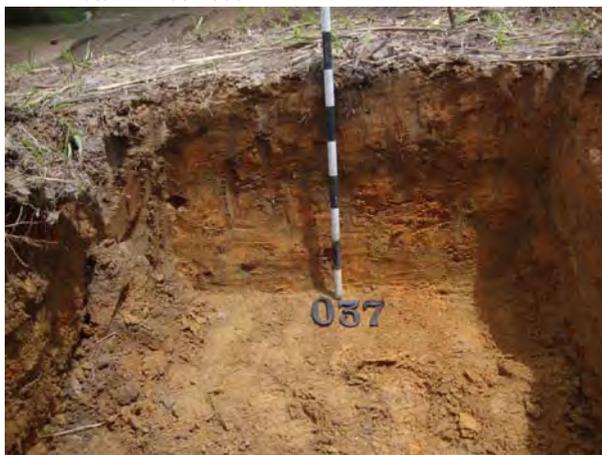
Foto: AL105LI00644

Corte: C 037 Profundidade: 0,70 cm
Ocorrência de Material Arqueológico: Não
Georeferenciamento: AL105LI214
Coordenadas Geográficas (UTM/SAD69 BRAZIL/IBGE)
Zona: 25L
Leste: 216246,89
Norte: 8967682,658
Altitude: 35,214

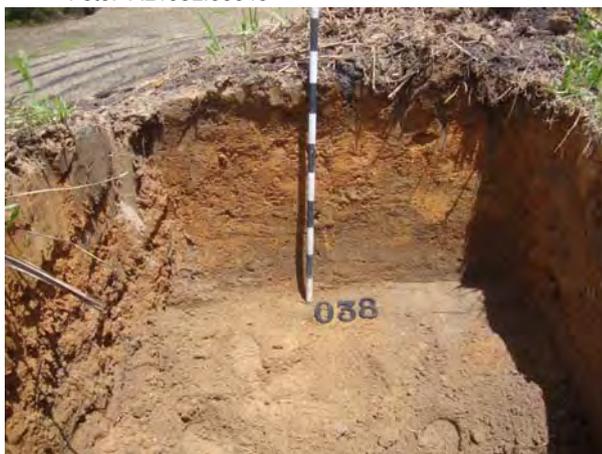
Foto: AL105LI00646

Corte: C 038 Profundidade: 0,80 cm
Ocorrência de Material Arqueológico: Não
Georeferenciamento: AL105LI215
Coordenadas Geográficas (UTM/SAD69 BRAZIL/IBGE)
Zona: 25L
Leste: 216218,665
Norte: 8967666,737
Altitude: 37,617

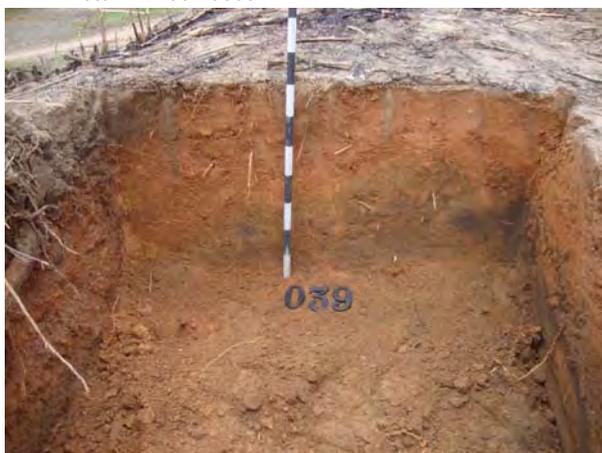
Foto: AL105LI00651

Corte: C 039 Profundidade: 0,70 cm
Ocorrência de Material Arqueológico: Não
Georeferenciamento: AL105LI216
Coordenadas Geográficas (UTM/SAD69 BRAZIL/IBGE)
Zona: 25L
Leste: 216193,74
Norte: 8967648,067
Altitude: 36,175

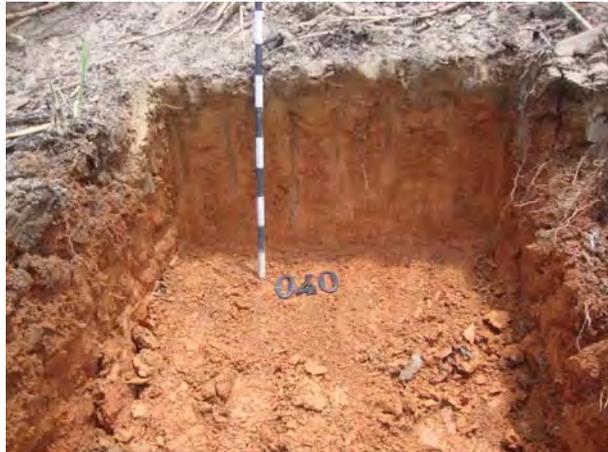
Foto: AL105LI00655

Corte: C 040 Profundidade: 0,70 cm
Ocorrência de Material Arqueológico: Não
Georeferenciamento: AL105LI217
Coordenadas Geográficas (UTM/SAD69 BRAZIL/IBGE)
Zona: 25L
Leste: 216138,05
Norte: 8967604,19
Altitude: 27,283

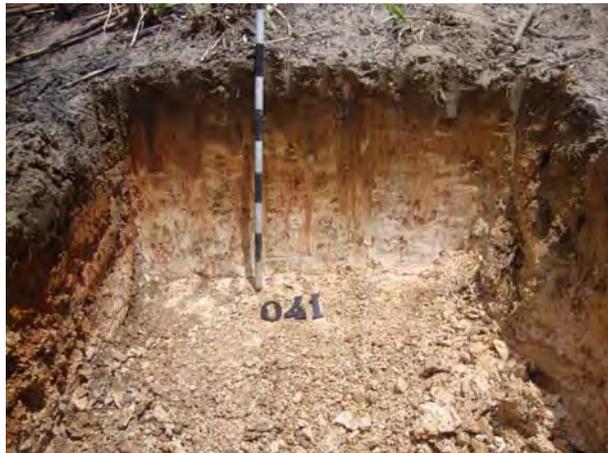
Foto: AL105LI00657

Corte: C 041 Profundidade: 0,75 cm
Ocorrência de Material Arqueológico: Não
Georeferenciamento: AL105LI218
Coordenadas Geográficas (UTM/SAD69 BRAZIL/IBGE)
Zona: 25L
Leste: 216107,623
Norte: 8967597,112
Altitude: 20,794

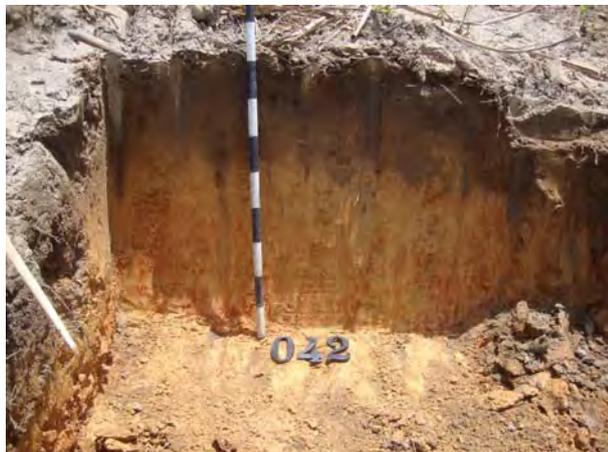
Foto: AL105LI00659

Corte: C 042 Profundidade: 0,80 cm
Ocorrência de Material Arqueológico: Não
Georeferenciamento: AL105LI219
Coordenadas Geográficas (UTM/SAD69 BRAZIL/IBGE)
Zona: 25L
Leste: 216076,28
Norte: 8967586,809
Altitude: 15,747

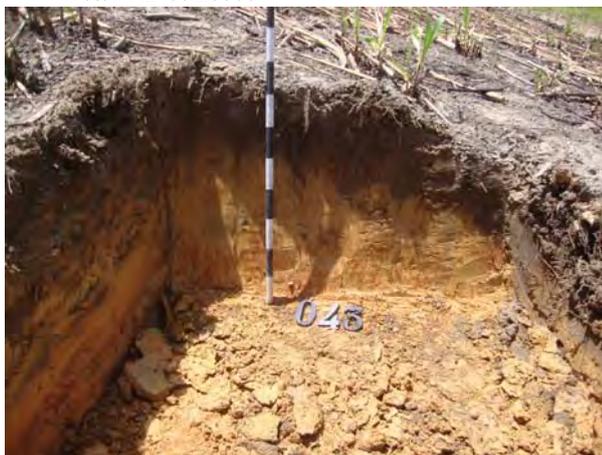
Foto: AL105LI00661

Corte: C 043 Profundidade: 0,70 cm
Ocorrência de Material Arqueológico: Não
Georeferenciamento: AL105LI220
Coordenadas Geográficas (UTM/SAD69 BRAZIL/IBGE)
Zona: 25L
Leste: 216049,706
Norte: 8967570,548
Altitude: 18,871
