Programa de Prospecção e Resgate Arqueológico na área de Implantação e Pavimentação da AL-105, trecho: Povoado Cachoeira do Meirim / Entroncamento AL-430 (São Luiz do Quitunde)

Encaminhado à Superintendência do IPHAN, em Alagoas, tendo em vista a anuência para concessão da LI.

Fevereiro de 2012

Projeto: Programa de Diagnóstico, Prospecção e Resgate Arqueológico na Área de Implantação e Pavimentação da AL-105, Povoado Cachoeira do Meirim – Entroncamento AL-430.

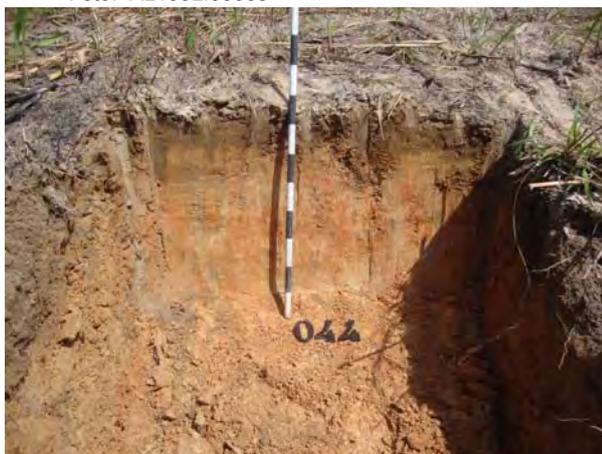
Foto: AL105LI00663

Corte: C 044 Profundidade: 0,75 cm
Ocorrência de Material Arqueológico: Não
Georeferenciamento: AL105LI221
Coordenadas Geográficas (UTM/SAD69 BRAZIL/IBGE)
Zona: 25L
Leste: 216025,736
Norte: 8967552,478
Altitude: 6,134

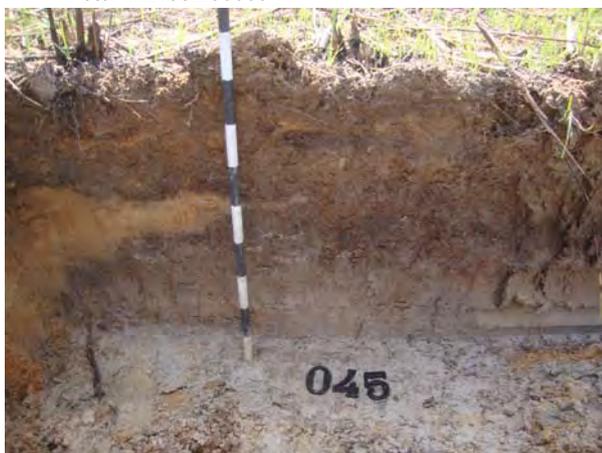
Foto: AL105LI00665

Corte: C 045 Profundidade: 0,90 cm
Ocorrência de Material Arqueológico: Não
Georeferenciamento: AL105LI222
Coordenadas Geográficas (UTM/SAD69 BRAZIL/IBGE)
Zona: 25L
Leste: 215976,757
Norte: 8967534,67
Altitude: 8,537

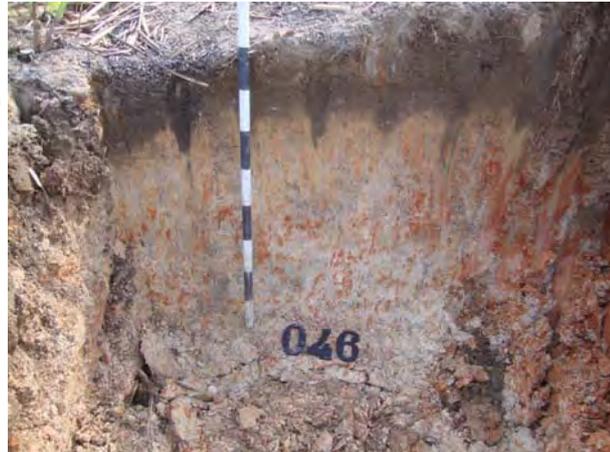
Corte: C 047 Profundidade: 0,70 cm
Ocorrência de Material Arqueológico: Não
Georeferenciamento: AL105LI224
Coordenadas Geográficas (UTM/SAD69 BRAZIL/IBGE)
Zona: 25L
Leste: 215924,021
Norte: 8967497,661
Altitude: 19,352

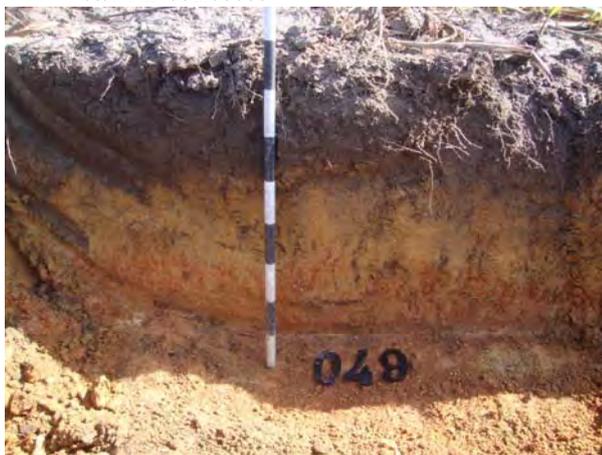
Foto: AL105LI00683

Corte: C 049 Profundidade: 0,80 cm
Ocorrência de Material Arqueológico: Não
Georeferenciamento: AL105LI226
Coordenadas Geográficas (UTM/SAD69 BRAZIL/IBGE)
Zona: 25L
Leste: 215865,089
Norte: 8967453,695
Altitude: 28,725

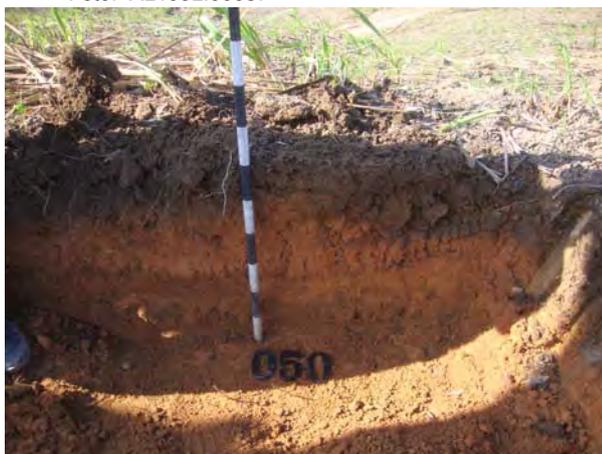
Foto: AL105LI00687

Corte: C 050 Profundidade: 0,70 cm
Ocorrência de Material Arqueológico: Não
Georeferenciamento: AL105LI227
Coordenadas Geográficas (UTM/SAD69 BRAZIL/IBGE)
Zona: 25L
Leste: 215831,472
Norte: 8967418,059
Altitude: 35,935

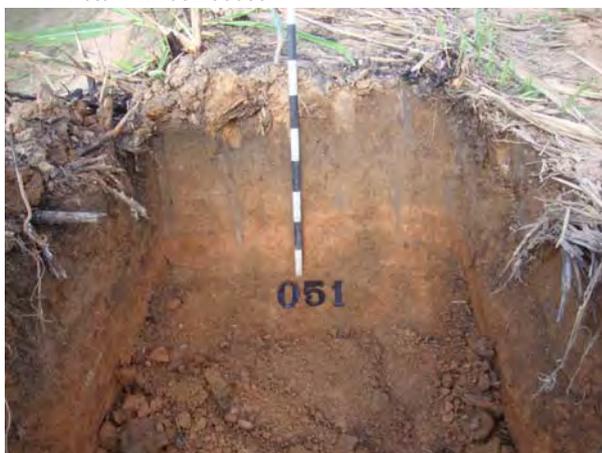
Foto: AL105LI00689

Corte: C 051 Profundidade: 0,68 cm
Ocorrência de Material Arqueológico: Não
Georeferenciamento: AL105LI228
Coordenadas Geográficas (UTM/SAD69 BRAZIL/IBGE)
Zona: 25L
Leste: 215800,234
Norte: 8967404,685
Altitude: 37,136

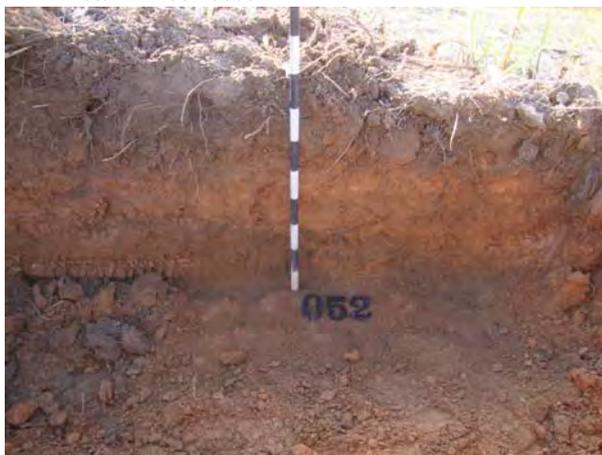
Foto: AL105LI00691

Corte: C 052 Profundidade: 0,80 cm
Ocorrência de Material Arqueológico: Não
Georeferenciamento: AL105LI229
Coordenadas Geográficas (UTM/SAD69 BRAZIL/IBGE)
Zona: 25L
Leste: 215768,445
Norte: 8967388,534
Altitude: 38,578

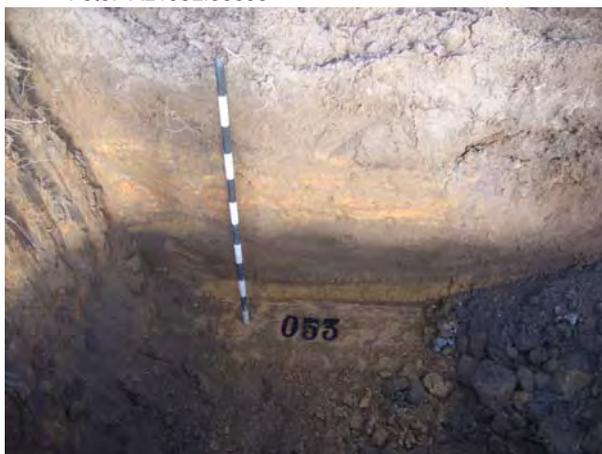
Foto: AL105LI00695

Corte: C 053 Profundidade: 1,20 m
Ocorrência de Material Arqueológico: Não
Georeferenciamento: AL105LI230
Coordenadas Geográficas (UTM/SAD69 BRAZIL/IBGE)
Zona: 25L
Leste: 215745,358
Norte: 8967363,077
Altitude: 37,857

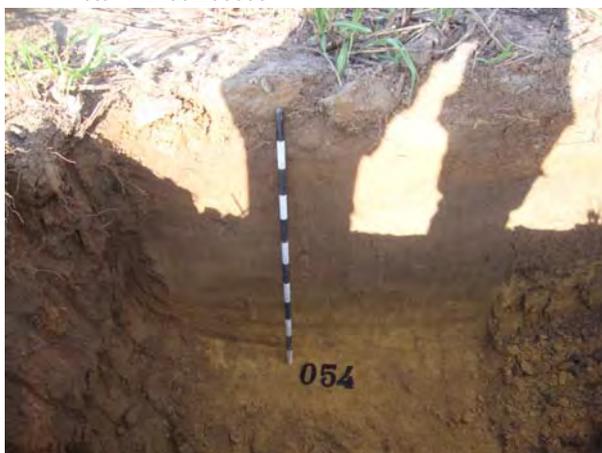
Foto: AL105LI00699

Corte: C 054 Profundidade: 1,20 m
Ocorrência de Material Arqueológico: Não
Georeferenciamento: AL105LI231
Coordenadas Geográficas (UTM/SAD69 BRAZIL/IBGE)
Zona: 25L
Leste: 215717,788
Norte: 8967355,88
Altitude: 33,531

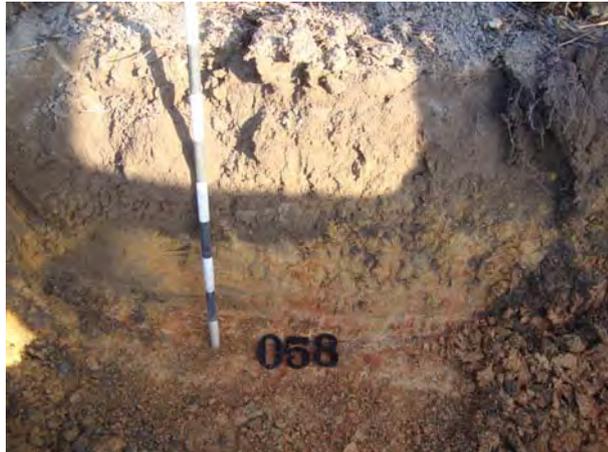
Foto: AL105LI00709

Corte: C 058 Profundidade: 0,87 cm
Ocorrência de Material Arqueológico: Não
Georeferenciamento: AL105LI235
Coordenadas Geográficas (UTM/SAD69 BRAZIL/IBGE)
Zona: 25L
Leste: 215616,838
Norte: 8967237,032
Altitude: 30,648

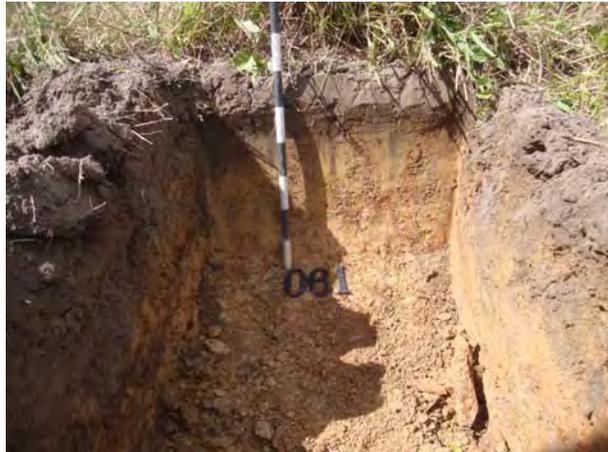
Foto: AL105LI00739

Corte: C 061 Profundidade: 0,60 cm
Ocorrência de Material Arqueológico: Não
Georeferenciamento: AL105LI240
Coordenadas Geográficas (UTM/SAD69 BRAZIL/IBGE)
Zona: 25L
Leste: 215363,553
Norte: 8966998,652
Altitude: 11,181

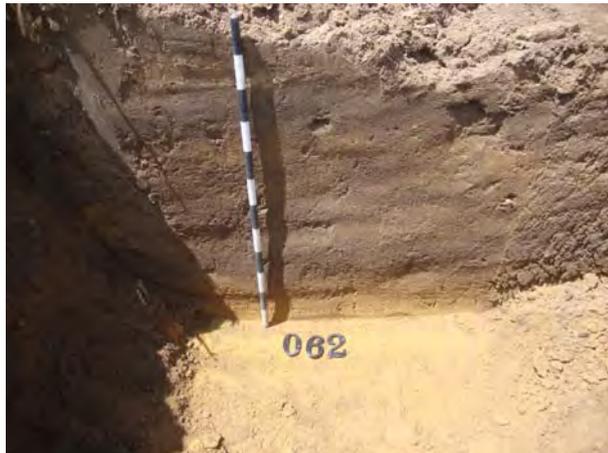
Foto: AL105LI00774

Corte: C 062 Profundidade: 11,05 m
Ocorrência de Material Arqueológico: Não
Georeferenciamento: AL105LI248
Coordenadas Geográficas (UTM/SAD69 BRAZIL/IBGE)
Zona: 25L
Leste: 214652,457
Norte: 8966794,777
Altitude: 40,982

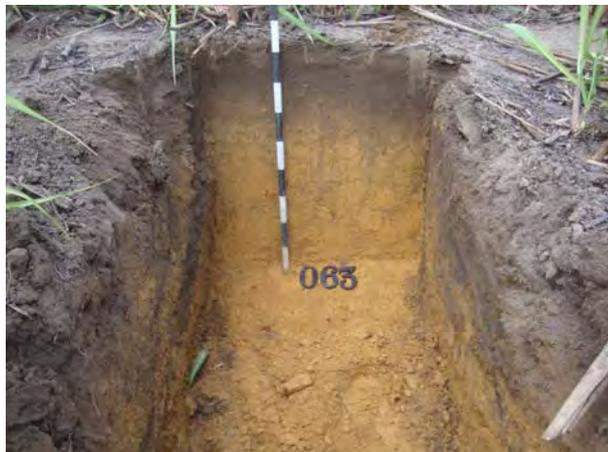
Foto: AL105LI00776

Corte: C 063 Profundidade: 0,83 cm
Ocorrência de Material Arqueológico: Não
Georeferenciamento: AL105LI249
Coordenadas Geográficas (UTM/SAD69 BRAZIL/IBGE)
Zona: 25L
Leste: 214611,232
Norte: 8966814,019
Altitude: 42,904

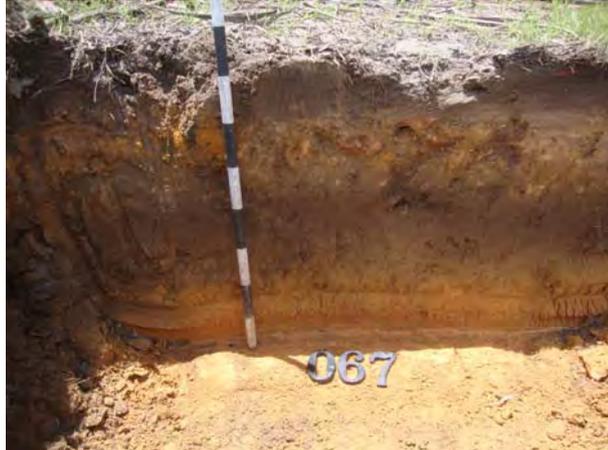
Foto: AL105LI00785

Corte: C 067 Profundidade: 0,79 cm
Ocorrência de Material Arqueológico: Não
Georeferenciamento: AL105LI253
Coordenadas Geográficas (UTM/SAD69 BRAZIL/IBGE)
Zona: 25L
Leste: 214487,47
Norte: 8966812,087
Altitude: 46,99

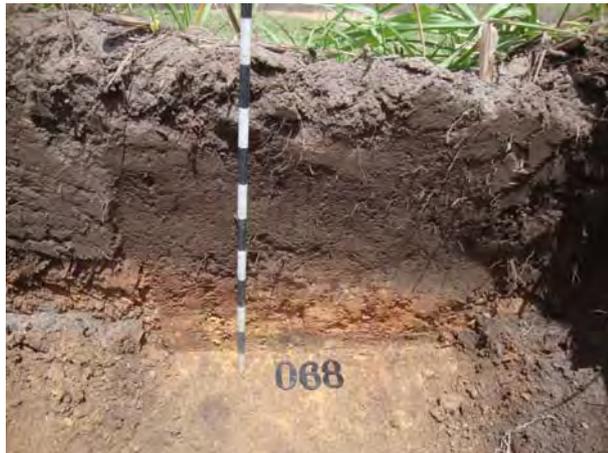
Foto: AL105LI00787

Corte: C 068 Profundidade: 1 m
Ocorrência de Material Arqueológico: Não
Georeferenciamento: AL105LI254
Coordenadas Geográficas (UTM/SAD69 BRAZIL/IBGE)
Zona: 25L
Leste: 214457,579
Norte: 8966811,041
Altitude: 46,99

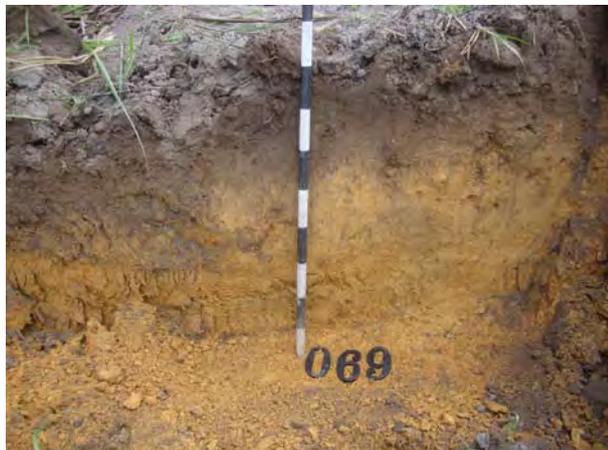
Foto: AL105LI00789

Corte: C 069 Profundidade: 0,87 cm
Ocorrência de Material Arqueológico: Não
Georeferenciamento: AL105LI255
Coordenadas Geográficas (UTM/SAD69 BRAZIL/IBGE)
Zona: 25L
Leste: 214424,2
Norte: 8966816,927
Altitude: 39,54

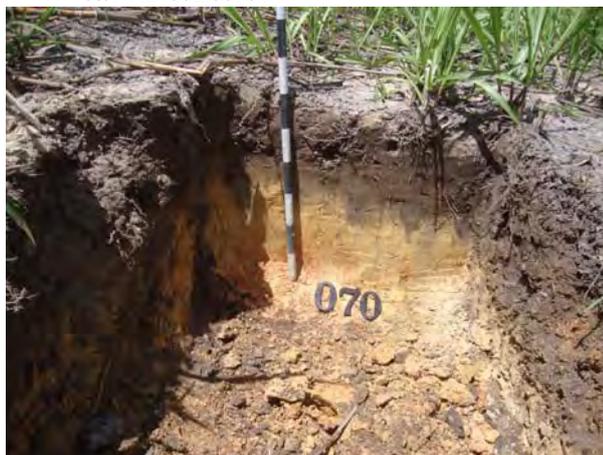
Foto: AL105LI00791

Corte: C 070 Profundidade: 0,60 cm
Ocorrência de Material Arqueológico: Não
Georeferenciamento: AL105LI256
Coordenadas Geográficas (UTM/SAD69 BRAZIL/IBGE)
Zona: 25L
Leste: 214389,352
Norte: 8966818,405
Altitude: 40,02

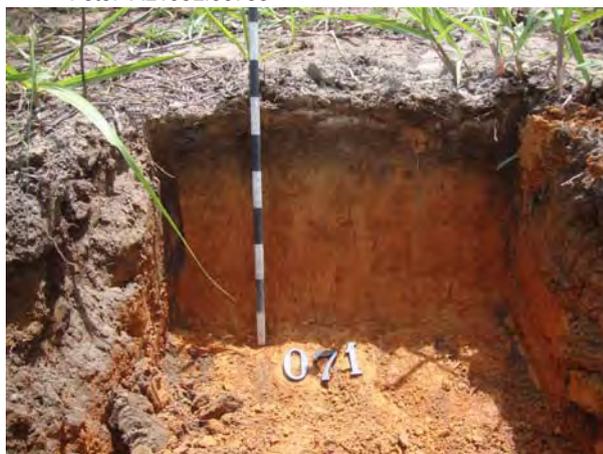
Foto: AL105LI00793

Corte: C 071 Profundidade: 0,70 cm
Ocorrência de Material Arqueológico: Não
Georeferenciamento: AL105LI257
Coordenadas Geográficas (UTM/SAD69 BRAZIL/IBGE)
Zona: 25L
Leste: 214352,903
Norte: 8966825,975
Altitude: 31,609

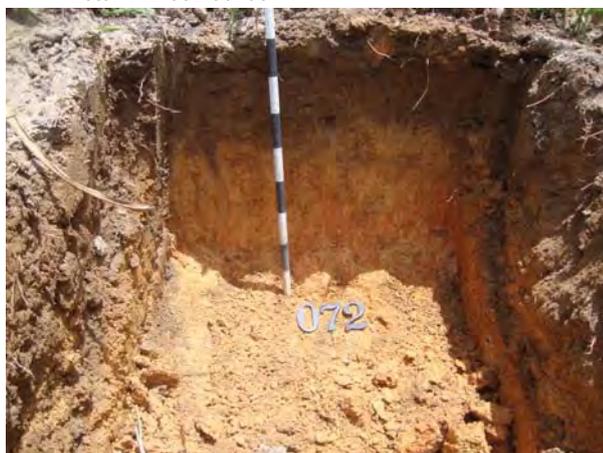
Foto: AL105LI00795

Corte: C 072 Profundidade: 0,80 cm
Ocorrência de Material Arqueológico: Não
Georeferenciamento: AL105LI258
Coordenadas Geográficas (UTM/SAD69 BRAZIL/IBGE)
Zona: 25L
Leste: 214322,266
Norte: 8966828,625
Altitude: 26,081

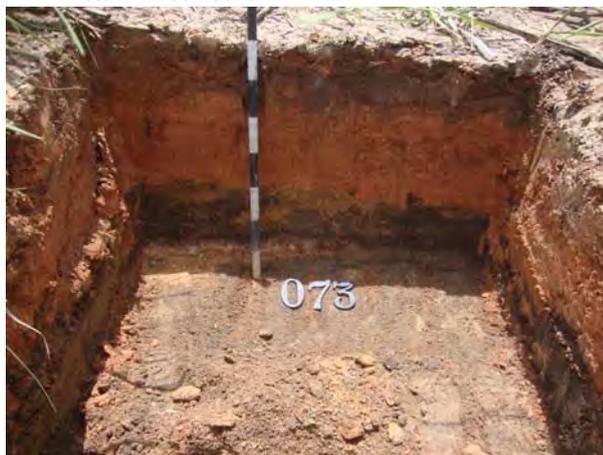
Foto: AL105LI00797

Corte: C 073 Profundidade: 0,70 cm
Ocorrência de Material Arqueológico: Não
Georeferenciamento: AL105LI259
Coordenadas Geográficas (UTM/SAD69 BRAZIL/IBGE)
Zona: 25L
Leste: 214291,48
Norte: 8966831,478
Altitude: 21,755

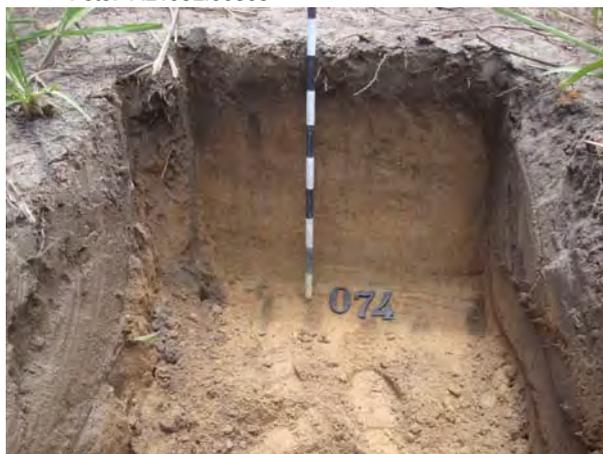
Foto: AL105LI00803

Corte: C 074 Profundidade: 0,82 cm
Ocorrência de Material Arqueológico: Não
Georeferenciamento: AL105LI262
Coordenadas Geográficas (UTM/SAD69 BRAZIL/IBGE)
Zona: 25L
Leste: 214012,625
Norte: 8966845,6
Altitude: 23,918

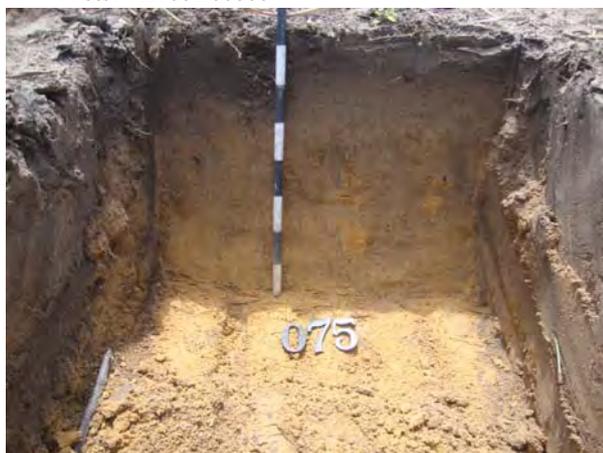
Foto: AL105LI00808

Corte: C 075 Profundidade: 0,72 cm
Ocorrência de Material Arqueológico: Sim
Georeferenciamento: AL105LI263
Coordenadas Geográficas (UTM/SAD69 BRAZIL/IBGE)
Zona: 25L
Leste: 213983,158
Norte: 8966841,978
Altitude: 28,004

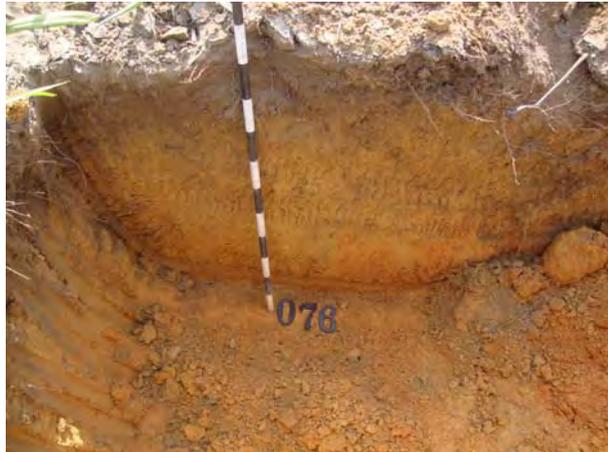
Foto: AL105LI00823

Corte: C 076 Profundidade: 1,10 m
Ocorrência de Material Arqueológico: Não
Georeferenciamento: AL105LI268
Coordenadas Geográficas (UTM/SAD69 BRAZIL/IBGE)
Zona: 25L
Leste: 213954,736
Norte: 8966816,758
Altitude: 41,703

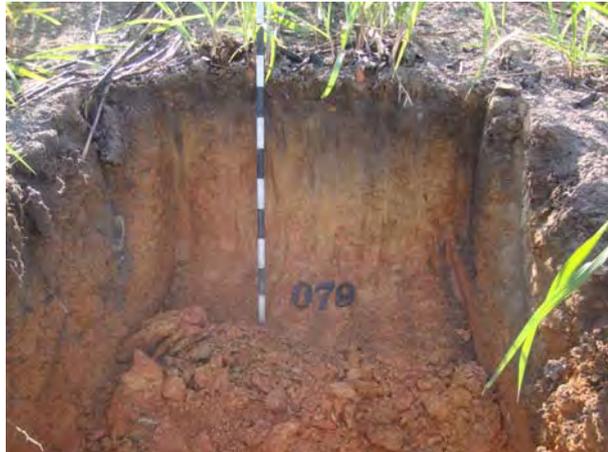
Foto: AL105LI00836

Corte: C 079 Profundidade: 0,90 cm
Ocorrência de Material Arqueológico: Não
Georeferenciamento: AL105LI271
Coordenadas Geográficas (UTM/SAD69 BRAZIL/IBGE)
Zona: 25L
Leste: 213846,907
Norte: 8966759,431
Altitude: 30,648

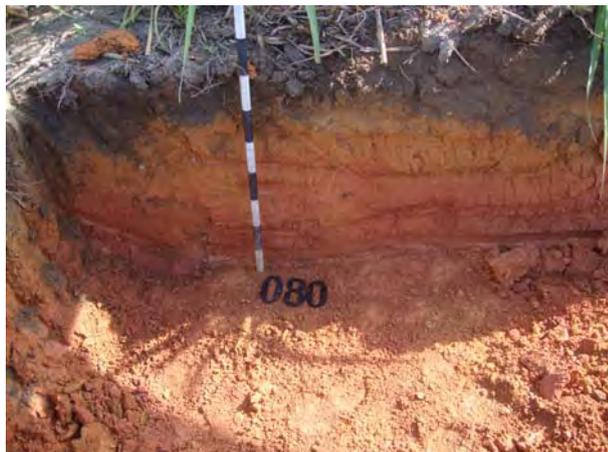
Foto: AL105LI00843

Corte: C 080 Profundidade: 0,70 cm
Ocorrência de Material Arqueológico: Não
Georeferenciamento: AL105LI272
Coordenadas Geográficas (UTM/SAD69 BRAZIL/IBGE)
Zona: 25L
Leste: 213809,854
Norte: 8966737,626
Altitude: 42,183

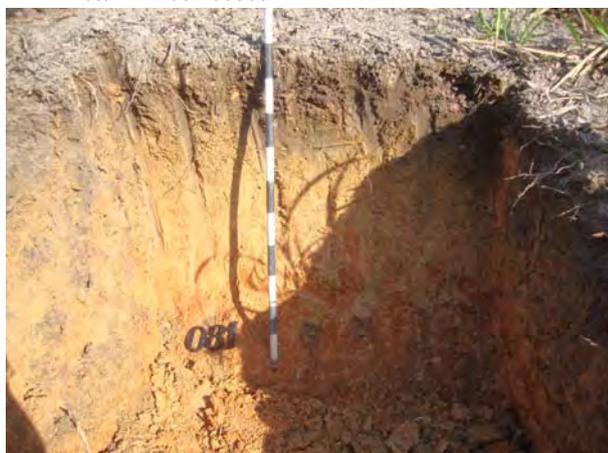
Foto: AL105LI00869

Corte: C 081 Profundidade: 1 m
Ocorrência de Material Arqueológico: Não
Georeferenciamento: AL105LI278
Coordenadas Geográficas (UTM/SAD69 BRAZIL/IBGE)
Zona: 25L
Leste: 212827,074
Norte: 8964890,889
Altitude: 21,034

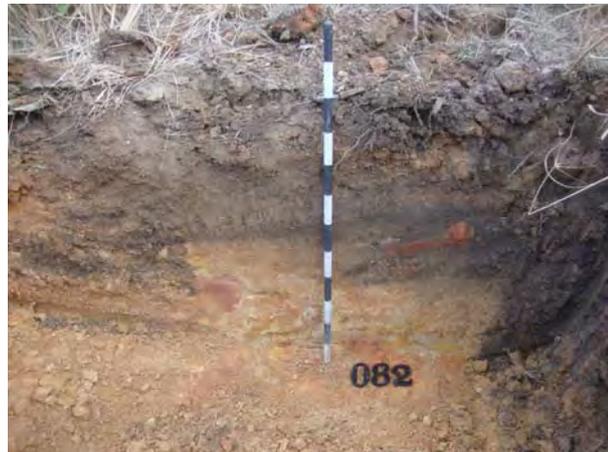
Foto: AL105LI00875

Corte: C 082 Profundidade: 1,10 m
Ocorrência de Material Arqueológico: Não
Georeferenciamento: AL105LI279
Coordenadas Geográficas (UTM/SAD69 BRAZIL/IBGE)
Zona: 25L
Leste: 212808,604
Norte: 8964865,677
Altitude: 19,352

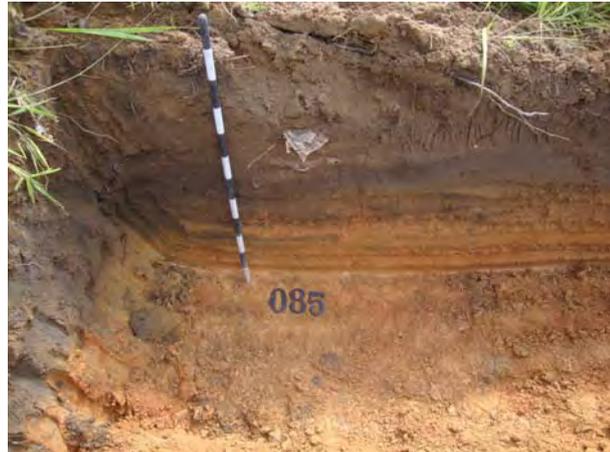
Foto: AL105LI00897

Corte: C 085 Profundidade: 1,10 m
Ocorrência de Material Arqueológico: Não
Georeferenciamento: AL105LI281
Coordenadas Geográficas (UTM/SAD69 BRAZIL/IBGE)
Zona: 25L
Leste: 212772,652
Norte: 8964815,047
Altitude: 21,515

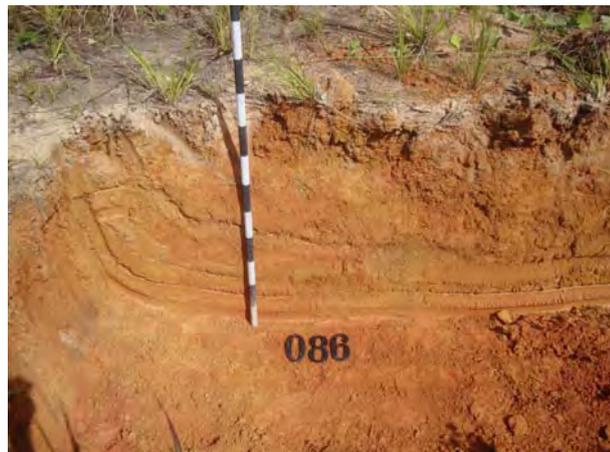
Foto: AL105LI00899

Corte: C 086 Profundidade: 0,90 cm
Ocorrência de Material Arqueológico: Não
Georeferenciamento: AL105LI287
Coordenadas Geográficas (UTM/SAD69 BRAZIL/IBGE)
Zona: 25L
Leste: 212750,496
Norte: 8964791,209
Altitude: -4,44

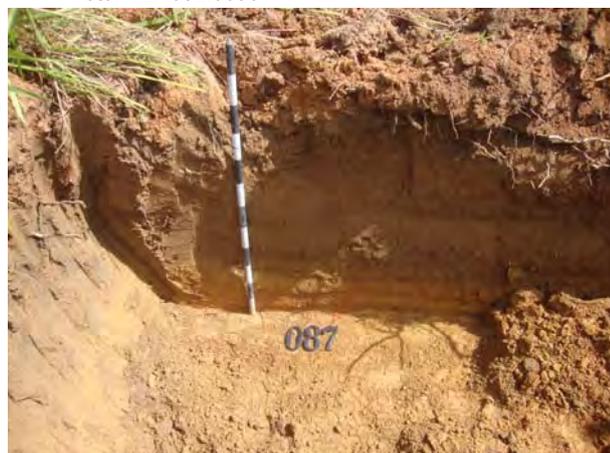
Foto: AL105LI00901

Corte: C 087 Profundidade: 1,20 m
Ocorrência de Material Arqueológico: Não
Georeferenciamento: AL105LI288
Coordenadas Geográficas (UTM/SAD69 BRAZIL/IBGE)
Zona: 25L
Leste: 212711,077
Norte: 8964749,561
Altitude: -9,007

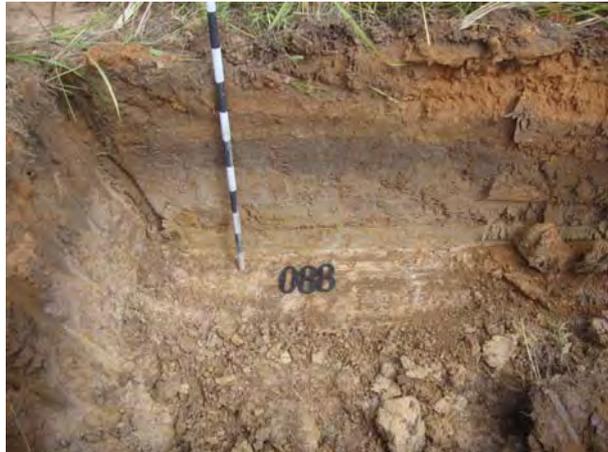
Foto: AL105LI00907

Corte: C 088 Profundidade: 0,85 cm
Ocorrência de Material Arqueológico: Não
Georeferenciamento: AL105LI289
Coordenadas Geográficas (UTM/SAD69 BRAZIL/IBGE)
Zona: 25L
Leste: 212691,224
Norte: 8964728,309
Altitude: -8,766

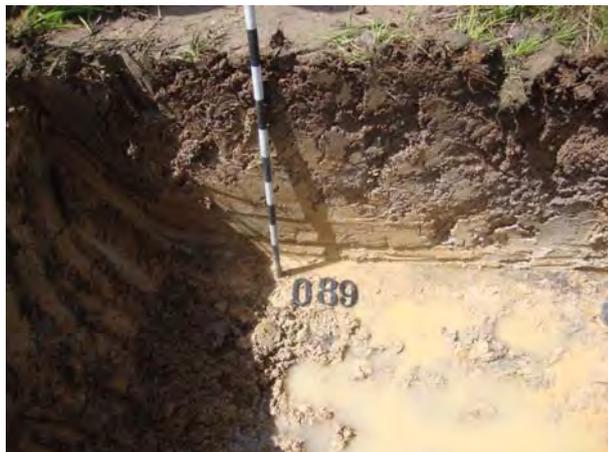
Foto: AL105LI00909

Corte: C 089 Profundidade: 0,90 cm
Ocorrência de Material Arqueológico: Não
Georeferenciamento: AL105LI290
Coordenadas Geográficas (UTM/SAD69 BRAZIL/IBGE)
Zona: 25L
Leste: 212667,709
Norte: 8964707,494
Altitude: -9,487

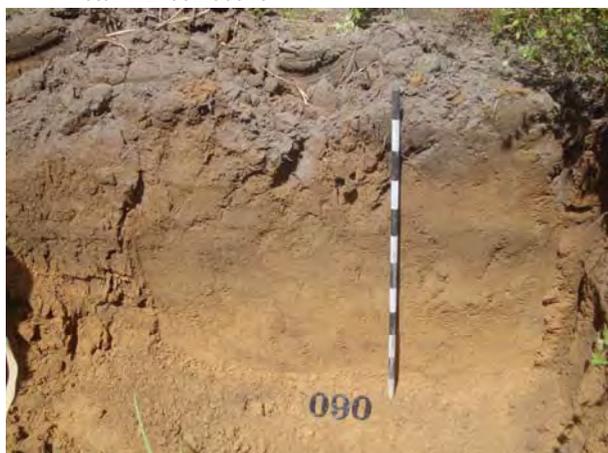
Foto: AL105LI00915

Corte: C 090 Profundidade: 1,10 m
Ocorrência de Material Arqueológico: Não
Georeferenciamento: AL105LI294
Coordenadas Geográficas (UTM/SAD69 BRAZIL/IBGE)
Zona: 25L
Leste: 212551,803
Norte: 8964609,969
Altitude: 16,228

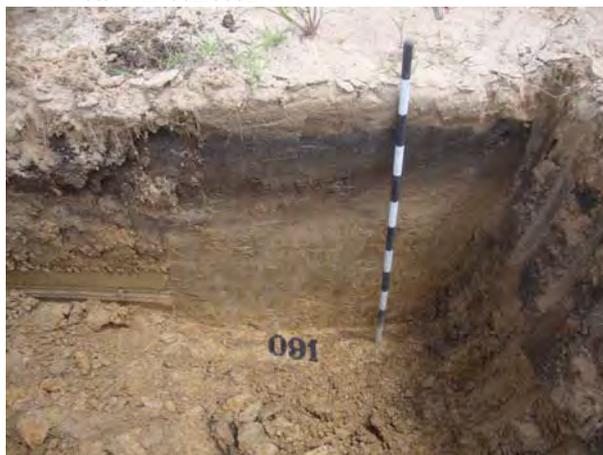
Foto: AL105LI00927

Corte: C 091 Profundidade: 1,07 m
Ocorrência de Material Arqueológico: Não
Georeferenciamento: AL105LI293
Coordenadas Geográficas (UTM/SAD69 BRAZIL/IBGE)
Zona: 25L
Leste: 212513,365
Norte: 8964565,313
Altitude: 15,507

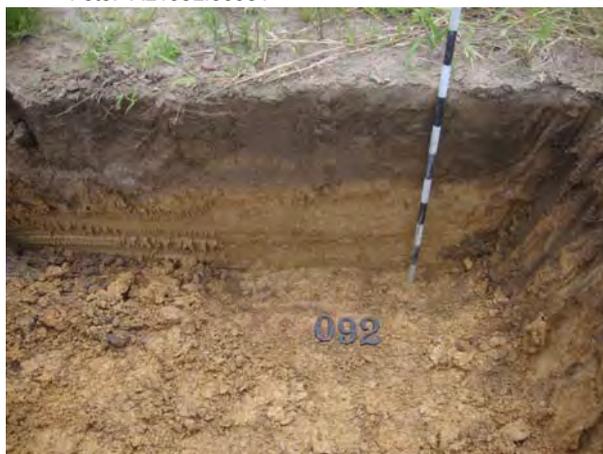
Foto: AL105LI00931

Corte: C 092 Profundidade: 0,82 cm
Ocorrência de Material Arqueológico: Não
Georeferenciamento: AL105LI298
Coordenadas Geográficas (UTM/SAD69 BRAZIL/IBGE)
Zona: 25L
Leste: 212489,153
Norte: 8964542,916
Altitude: 20,073

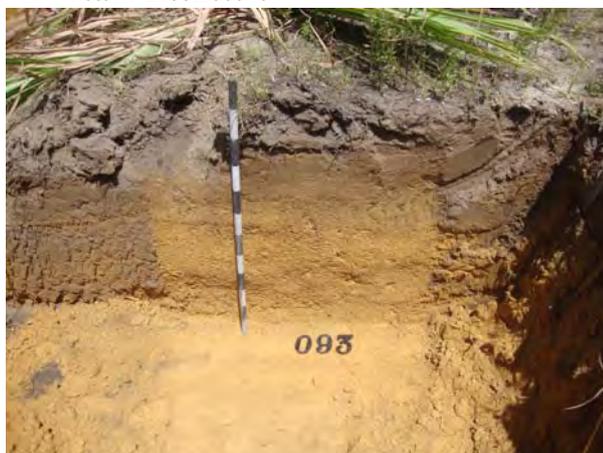
Foto: AL105LI00940

Corte: C 093 Profundidade: 1 m
Ocorrência de Material Arqueológico: Não
Georeferenciamento: AL105LI301
Coordenadas Geográficas (UTM/SAD69 BRAZIL/IBGE)
Zona: 25L
Leste: 211793,725
Norte: 8963876,54
Altitude: 77,271

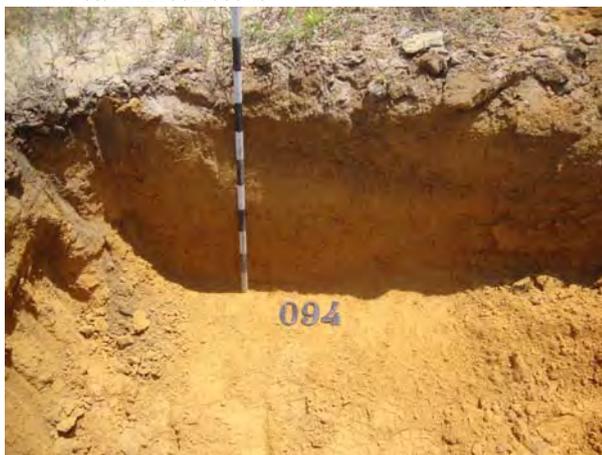
Foto: AL105LI00943

Corte: C 094 Profundidade: 0,90 cm
Ocorrência de Material Arqueológico: Não
Georeferenciamento: AL105LI302
Coordenadas Geográficas (UTM/SAD69 BRAZIL/IBGE)
Zona: 25L
Leste: 211729,809
Norte: 8963662,226
Altitude: 89,047

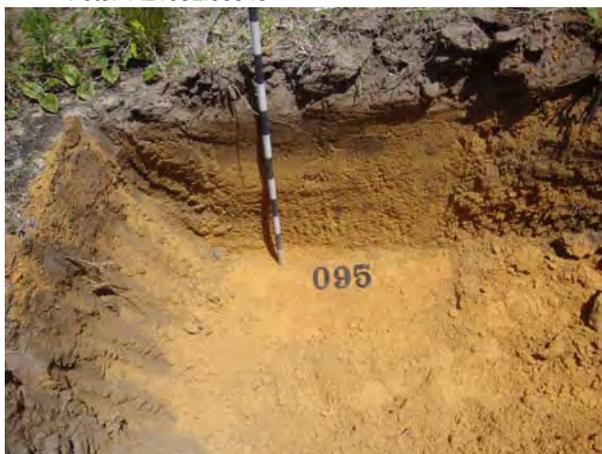
Foto: AL105LI00949

Corte: C 095 Profundidade: 0,80 cm
Ocorrência de Material Arqueológico: Não
Georeferenciamento: AL105LI303
Coordenadas Geográficas (UTM/SAD69 BRAZIL/IBGE)
Zona: 25L
Leste: 211704,407
Norte: 8963640,208
Altitude: 89,528

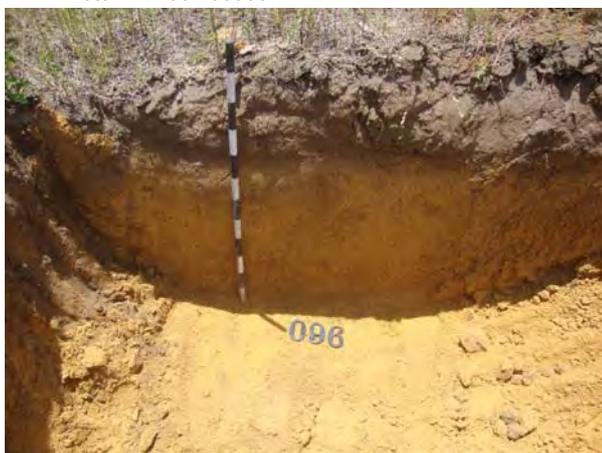
Foto: AL105LI00953

Corte: C 096 Profundidade: 1 m
Ocorrência de Material Arqueológico: Não
Georeferenciamento: AL105LI306
Coordenadas Geográficas (UTM/SAD69 BRAZIL/IBGE)
Zona: 25L
Leste: 211545,651
Norte: 8963576,591
Altitude: 91,691

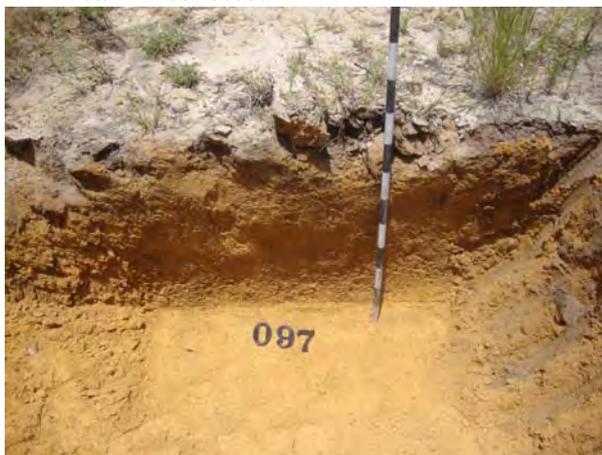
Foto: AL105LI00955

Corte: C 097 Profundidade: 0,70 cm
Ocorrência de Material Arqueológico: Não
Georeferenciamento: AL105LI307
Coordenadas Geográficas (UTM/SAD69 BRAZIL/IBGE)
Zona: 25L
Leste: 211528,831
Norte: 8963551,501
Altitude: 90,729

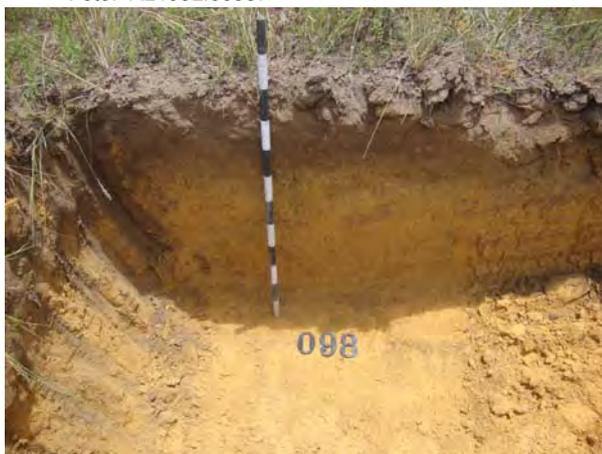
Foto: AL105LI00957

Corte: C 098 Profundidade: 0,95 cm
Ocorrência de Material Arqueológico: Não
Georeferenciamento: AL105LI308
Coordenadas Geográficas (UTM/SAD69 BRAZIL/IBGE)
Zona: 25L
Leste: 211521,256
Norte: 8963522,158
Altitude: 90,249

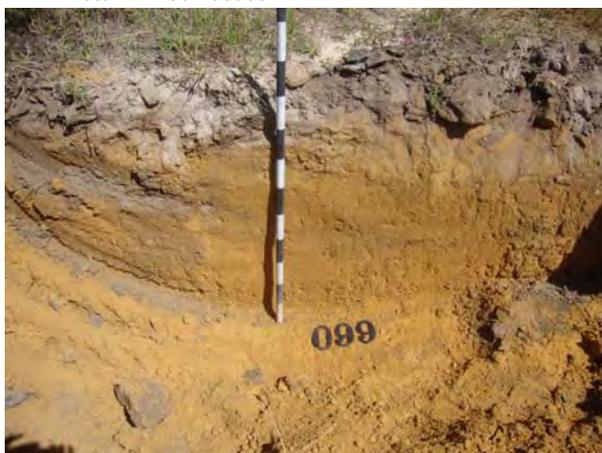
Foto: AL105LI00959

Corte: C 099 Profundidade: 0,80 cm
Ocorrência de Material Arqueológico: Não
Georeferenciamento: AL105LI309
Coordenadas Geográficas (UTM/SAD69 BRAZIL/IBGE)
Zona: 25L
Leste: 211515,088
Norte: 8963489,476
Altitude: 90,249

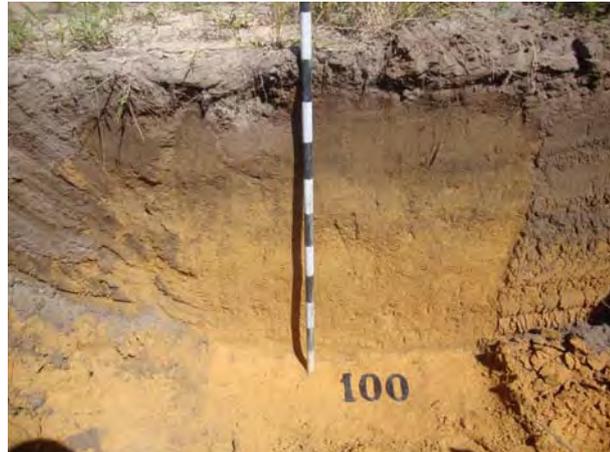
Foto: AL105LI00961

Corte: C 100 Profundidade: 0,99 cm
Ocorrência de Material Arqueológico: Não
Georeferenciamento: AL105LI310
Coordenadas Geográficas (UTM/SAD69 BRAZIL/IBGE)
Zona: 25L
Leste: 211511,995
Norte: 8963458,218
Altitude: 88,567

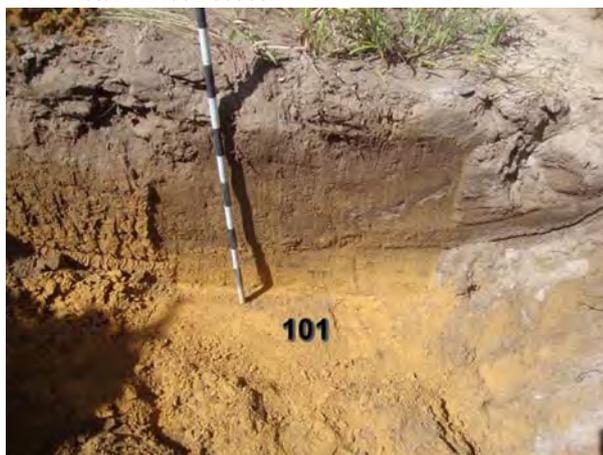
Foto: AL105LI00963

Corte: C 101 Profundidade: 1 m
Ocorrência de Material Arqueológico: Não
Georeferenciamento: AL105LI311
Coordenadas Geográficas (UTM/SAD69 BRAZIL/IBGE)
Zona: 25L
Leste: 211513,304
Norte: 8963428,58
Altitude: 89,287

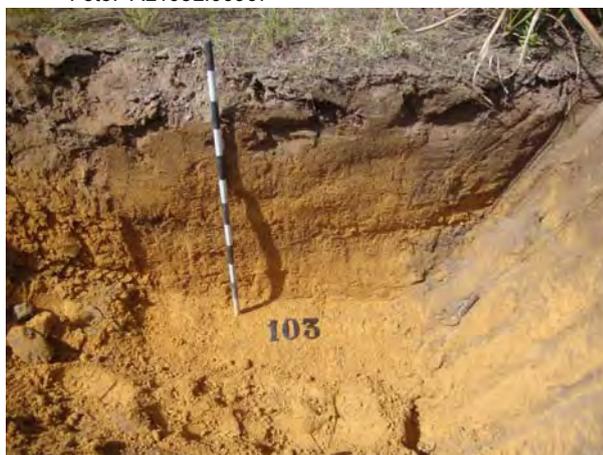
Foto: AL105LI00967

Corte: C 103 Profundidade: 1 m
Ocorrência de Material Arqueológico: Não
Georeferenciamento: AL105LI313
Coordenadas Geográficas (UTM/SAD69 BRAZIL/IBGE)
Zona: 25L
Leste: 211513,139
Norte: 8963360,654
Altitude: 87,365

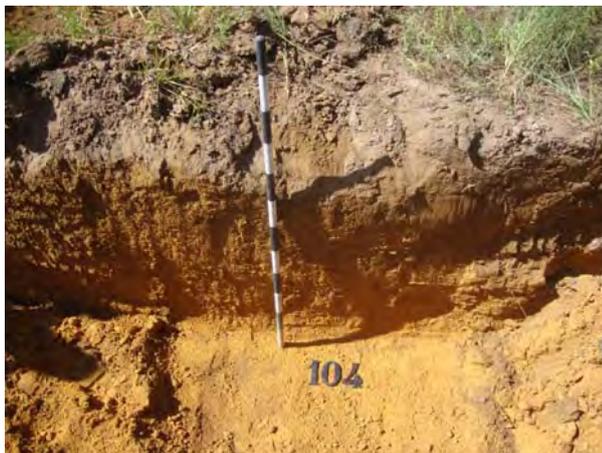
Foto: AL105LI00969

Corte: C 104 Profundidade: 0,90 cm
Ocorrência de Material Arqueológico: Não
Georeferenciamento: AL105LI314
Coordenadas Geográficas (UTM/SAD69 BRAZIL/IBGE)
Zona: 25L
Leste: 211516,133
Norte: 8963329,84
Altitude: 87,365

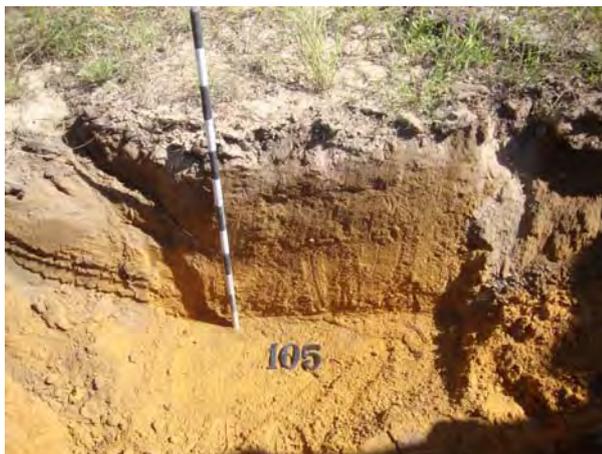
Foto: AL105LI00971

Corte: C 105 Profundidade: 0,80 cm
Ocorrência de Material Arqueológico: Não
Georeferenciamento: AL105LI315
Coordenadas Geográficas (UTM/SAD69 BRAZIL/IBGE)
Zona: 25L
Leste: 211516,919
Norte: 8963299,78
Altitude: 84,241

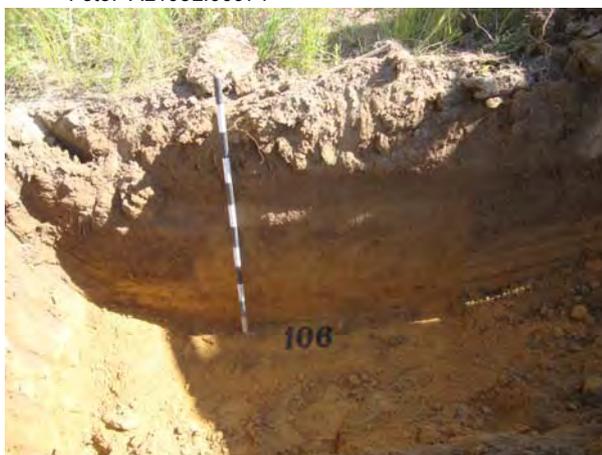
Foto: AL105LI00974

Corte: C 106 Profundidade: 1 m
Ocorrência de Material Arqueológico: Não
Georeferenciamento: AL105LI316
Coordenadas Geográficas (UTM/SAD69 BRAZIL/IBGE)
Zona: 25L
Leste: 211517,578
Norte: 8963267,122
Altitude: 84,241

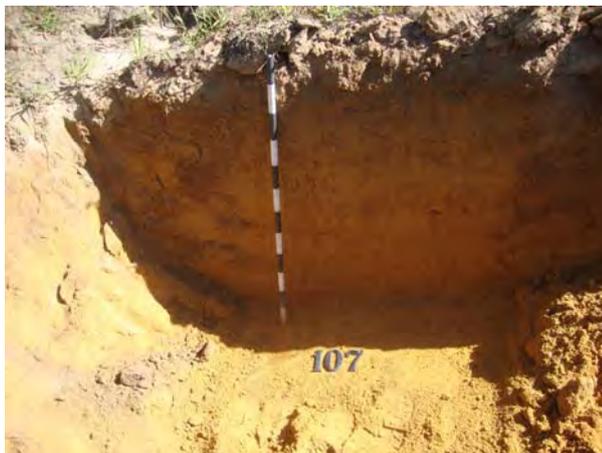
Foto: AL105LI00978

Corte: C 107 Profundidade: 1,10 m
Ocorrência de Material Arqueológico: Não
Georeferenciamento: AL105LI318
Coordenadas Geográficas (UTM/SAD69 BRAZIL/IBGE)
Zona: 25L
Leste: 211518,374
Norte: 8963220,92
Altitude: 83,76

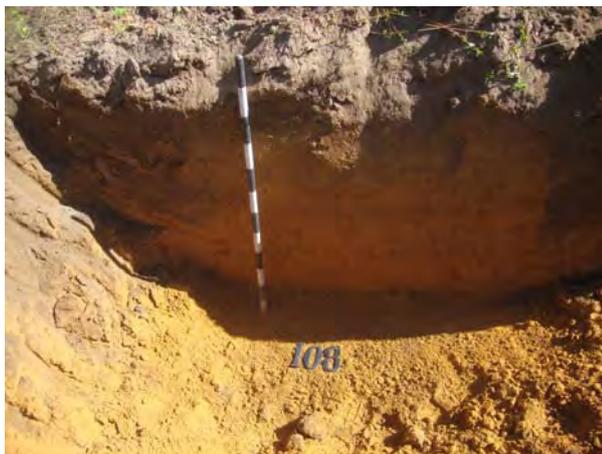
Foto: AL105LI00980

Corte: C 108 Profundidade: 1,10 m
Ocorrência de Material Arqueológico: Não
Georeferenciamento: AL105LI319
Coordenadas Geográficas (UTM/SAD69 BRAZIL/IBGE)
Zona: 25L
Leste: 211530,932
Norte: 8963191,18
Altitude: 85,923

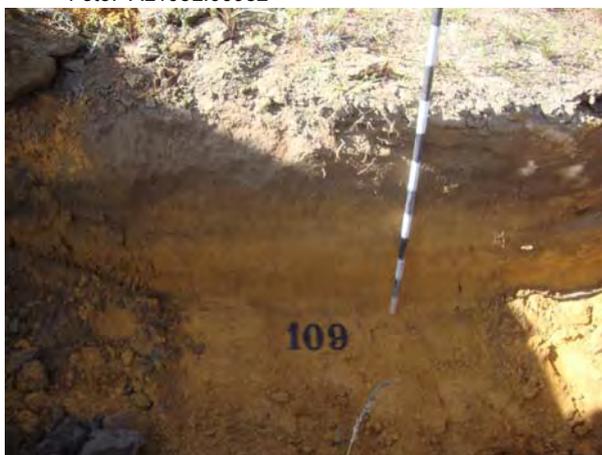
Foto: AL105LI00982

Corte: C 109 Profundidade: 0,90 m
Ocorrência de Material Arqueológico: Não
Georeferenciamento: AL105LI320
Coordenadas Geográficas (UTM/SAD69 BRAZIL/IBGE)
Zona: 25L
Leste: 211533,158
Norte: 8963158,459
Altitude: 88,567

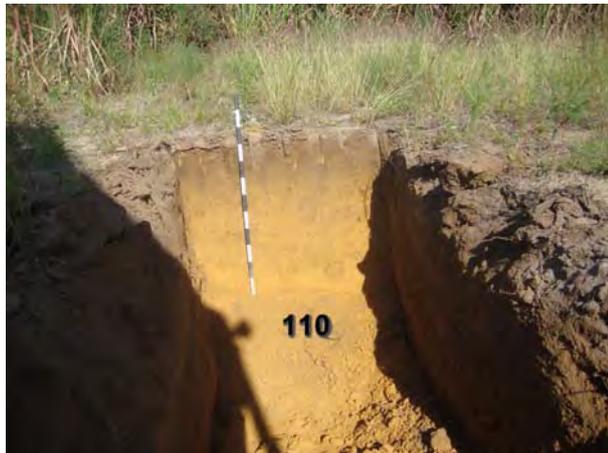
Foto: AL105LI00986

Corte: C 110 Profundidade: 0,90 cm
Ocorrência de Material Arqueológico: Não
Georeferenciamento: AL105LI321
Coordenadas Geográficas (UTM/SAD69 BRAZIL/IBGE)
Zona: 25L
Leste: 211537,154
Norte: 8963125,482
Altitude: 92,172

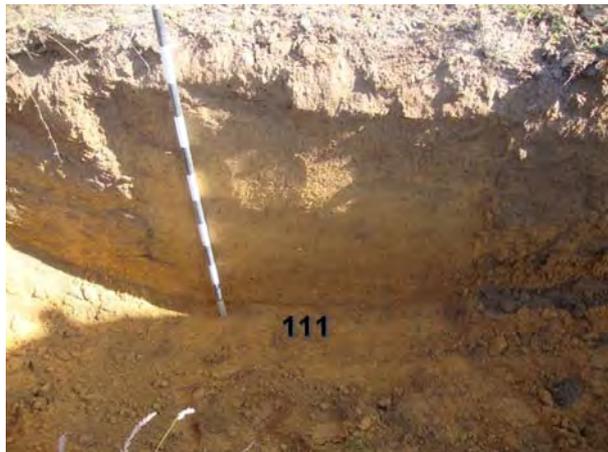
Foto: AL105LI00993

Corte: C 111 Profundidade: 1,10 m
Ocorrência de Material Arqueológico: Não
Georeferenciamento: AL105LI322
Coordenadas Geográficas (UTM/SAD69 BRAZIL/IBGE)
Zona: 25L
Leste: 211536,717
Norte: 8963088,956
Altitude: 94,094

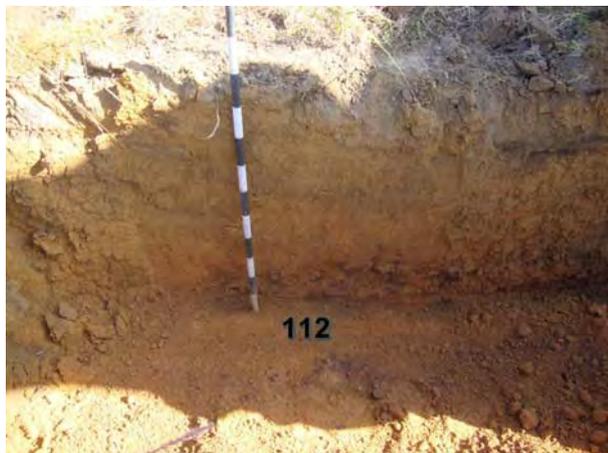
Foto: AL105LI00995

Corte: C 112 Profundidade: 1 m
Ocorrência de Material Arqueológico: Não
Georeferenciamento: AL105LI323
Coordenadas Geográficas (UTM/SAD69 BRAZIL/IBGE)
Zona: 25L
Leste: 211548,72
Norte: 8963059,629
Altitude: 93,854

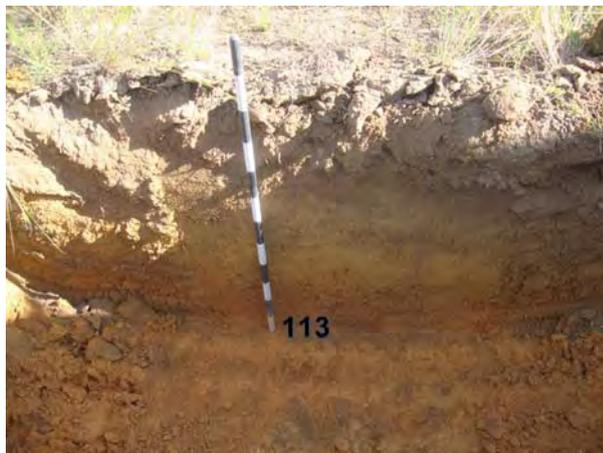
Foto: AL105LI00997

Corte: C 113 Profundidade: 1 m
Ocorrência de Material Arqueológico: Não
Georeferenciamento: AL105LI324
Coordenadas Geográficas (UTM/SAD69 BRAZIL/IBGE)
Zona: 25L
Leste: 211554,234
Norte: 8963028,167
Altitude: 90,97

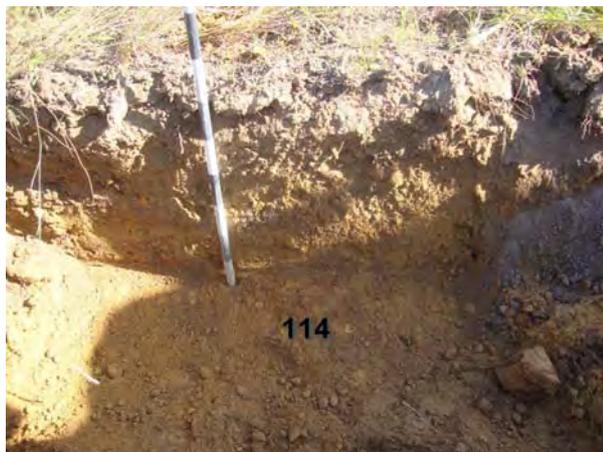
Foto: AL105LI00999

Corte: C 114 Profundidade: 0,70 cm
Ocorrência de Material Arqueológico: Não
Georeferenciamento: AL105LI325
Coordenadas Geográficas (UTM/SAD69 BRAZIL/IBGE)
Zona: 25L
Leste: 211564,459
Norte: 8962978,983
Altitude: 90,97

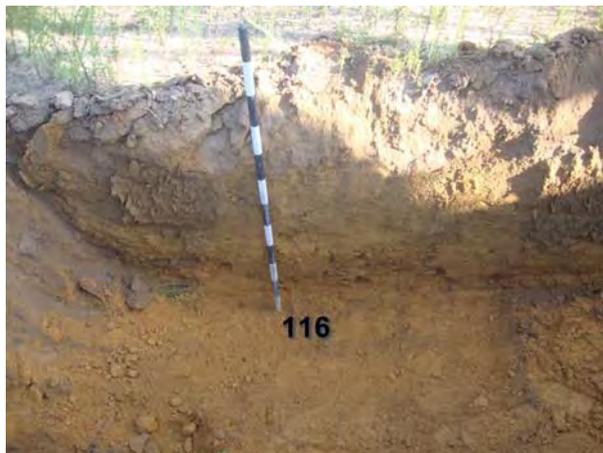
Foto: AL105LI01003

Corte: C 116 Profundidade: 0,90 cm
Ocorrência de Material Arqueológico: Não
Georeferenciamento: AL105LI327
Coordenadas Geográficas (UTM/SAD69 BRAZIL/IBGE)
Zona: 25L
Leste: 211579,429
Norte: 8962913,759
Altitude: 92,892

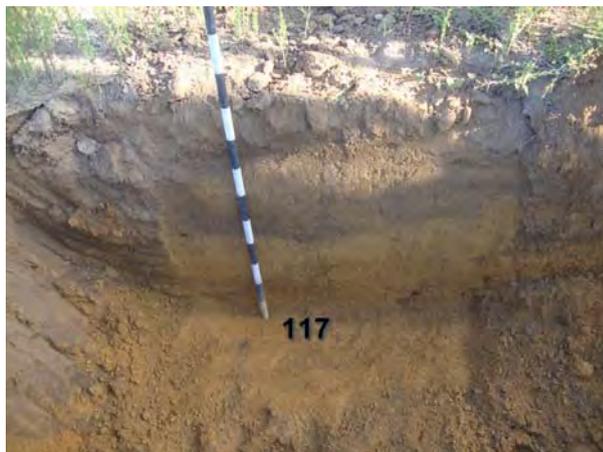
Foto: AL105LI01005

Corte: C 117 Profundidade: 0,93 cm
Ocorrência de Material Arqueológico: Não
Georeferenciamento: AL105LI328
Coordenadas Geográficas (UTM/SAD69 BRAZIL/IBGE)
Zona: 25L
Leste: 211583,813
Norte: 8962883,123
Altitude: 89,528

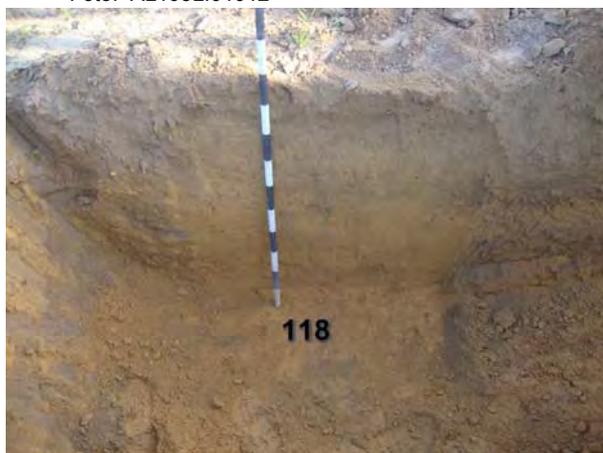
Foto: AL105LI01012

Corte: C 118 Profundidade: 1 m
Ocorrência de Material Arqueológico: Não
Georeferenciamento: AL105LI329
Coordenadas Geográficas (UTM/SAD69 BRAZIL/IBGE)
Zona: 25L
Leste: 211586,286
Norte: 8962852,908
Altitude: 88,567

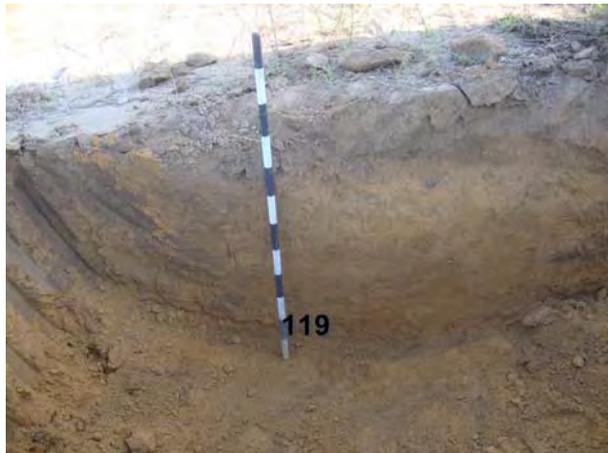
Foto: AL105LI01016

Corte: C 119 Profundidade: 1 m
Ocorrência de Material Arqueológico: Não
Georeferenciamento: AL105LI331
Coordenadas Geográficas (UTM/SAD69 BRAZIL/IBGE)
Zona: 25L
Leste: 211590,885
Norte: 8962807,106
Altitude: 86,163

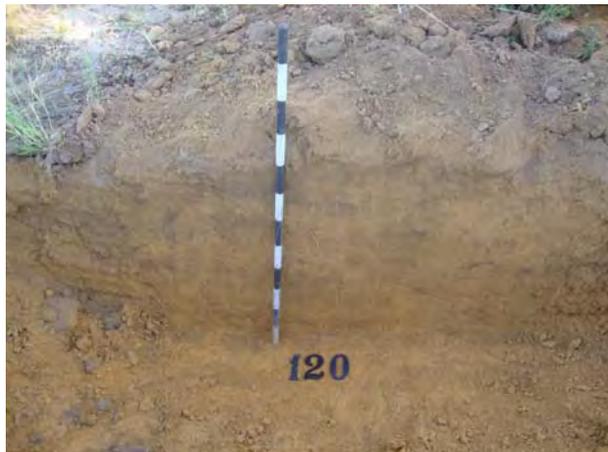
Foto: AL105LI01018

Corte: C 120 Profundidade: 1,10 m
Ocorrência de Material Arqueológico: Não
Georeferenciamento: AL105LI332
Coordenadas Geográficas (UTM/SAD69 BRAZIL/IBGE)
Zona: 25L
Leste: 211594,369
Norte: 8962768,68
Altitude: 86,884

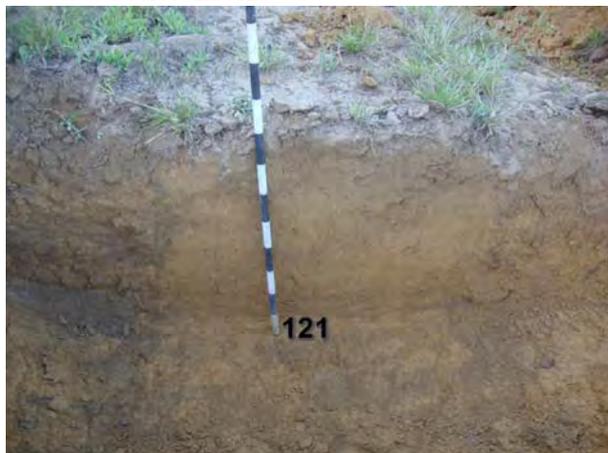
Foto: AL105LI01020

Corte: C 121 Profundidade: 0,90 m
Ocorrência de Material Arqueológico: Não
Georeferenciamento: AL105LI333
Coordenadas Geográficas (UTM/SAD69 BRAZIL/IBGE)
Zona: 25L
Leste: 211596,72
Norte: 8962737,546
Altitude: 87,845

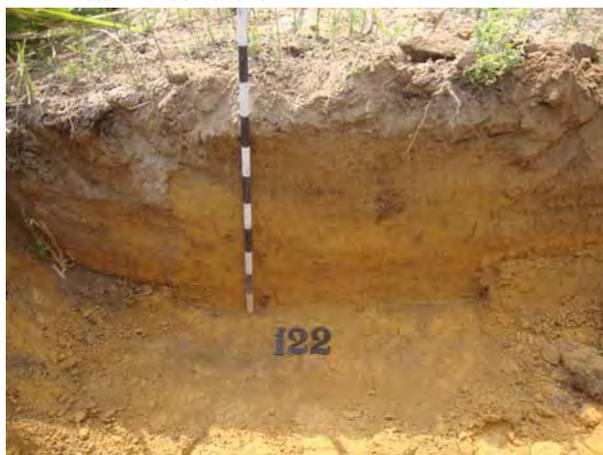
Foto: AL105LI01025

Corte: C 122 Profundidade: 0,80 cm
Ocorrência de Material Arqueológico: Não
Georeferenciamento: AL105LI334
Coordenadas Geográficas (UTM/SAD69 BRAZIL/IBGE)
Zona: 25L
Leste: 211597,114
Norte: 8962704,58
Altitude: 84,962

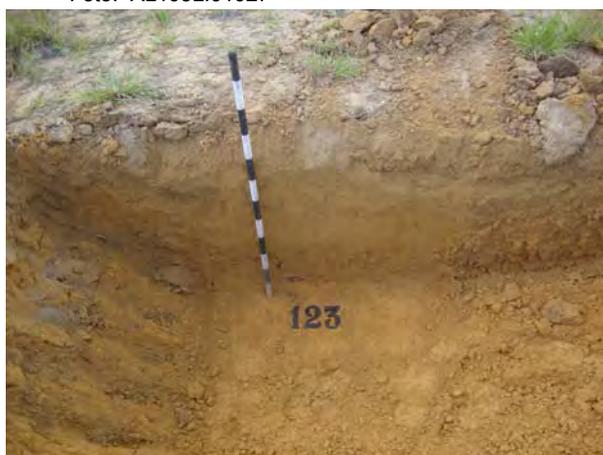
Foto: AL105LI01027

Corte: C 123 Profundidade: 1 m
Ocorrência de Material Arqueológico: Não
Georeferenciamento: AL105LI335
Coordenadas Geográficas (UTM/SAD69 BRAZIL/IBGE)
Zona: 25L
Leste: 211582,16
Norte: 8962673,985
Altitude: 86,163

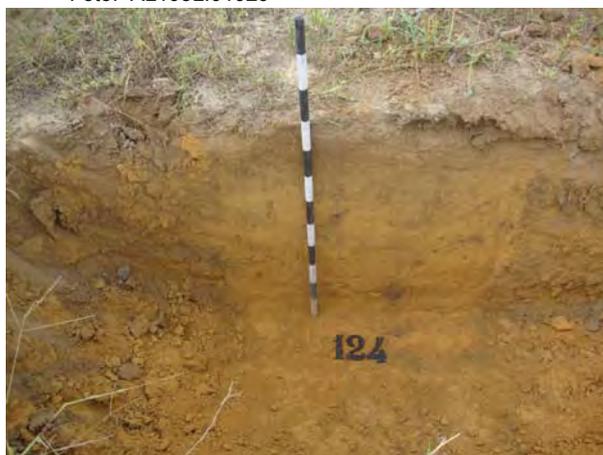
Foto: AL105LI01029

Corte: C 124 Profundidade: 0,90 cm
Ocorrência de Material Arqueológico: Não
Georeferenciamento: AL105LI336
Coordenadas Geográficas (UTM/SAD69 BRAZIL/IBGE)
Zona: 25L
Leste: 211564,948
Norte: 8962643,465
Altitude: 86,884

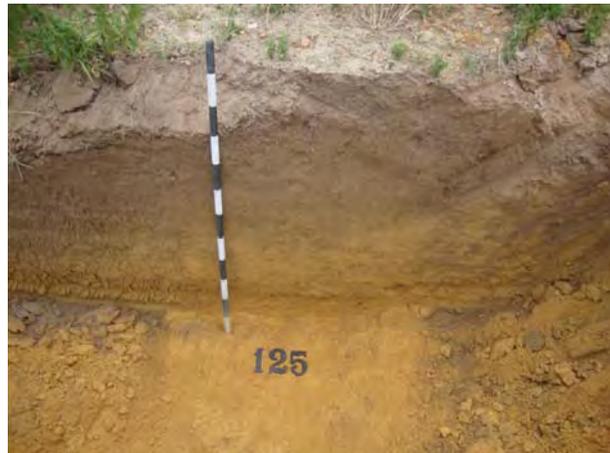
Corte: C 126 Profundidade: 0,70 cm
Ocorrência de Material Arqueológico: Não
Georeferenciamento: AL105LI339
Coordenadas Geográficas (UTM/SAD69 BRAZIL/IBGE)
Zona: 25L
Leste: 211443,626
Norte: 8962548,13
Altitude: 73,426

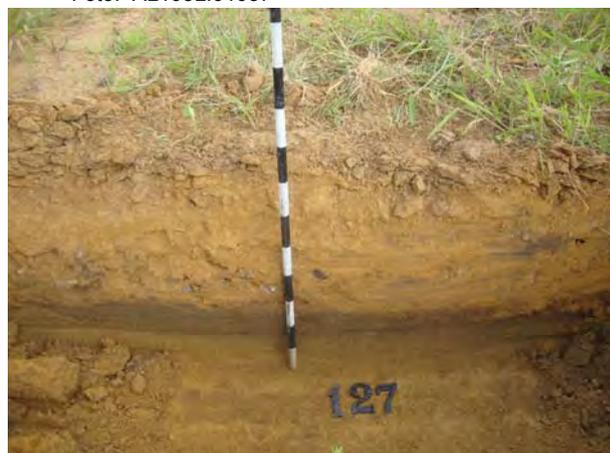
Foto: AL105LI01037

Corte: C 127 Profundidade: 0,90 cm
Ocorrência de Material Arqueológico: Não
Georeferenciamento: AL105LI341
Coordenadas Geográficas (UTM/SAD69 BRAZIL/IBGE)
Zona: 25L
Leste: 211342,071
Norte: 8962501,627
Altitude: 72,945
