Programa de Prospecção e Resgate Arqueológico na área de Implantação e Pavimentação da AL-105, trecho: Povoado Cachoeira do Meirim / Entroncamento AL-430 (São Luiz do Quitunde)

Encaminhado à Superintendência do IPHAN, em Alagoas, tendo em vista a anuência para concessão da LI.

Fevereiro de 2012

Projeto: Programa de Diagnóstico, Prospecção e Resgate Arqueológico na Área de Implantação e Pavimentação da AL-105, Povoado Cachoeira do Meirim – Entroncamento AL-430.

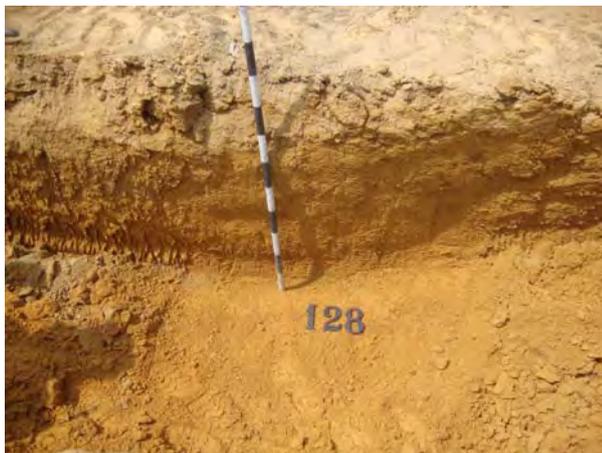
Foto: AL105LI01045

Corte: C 128 Profundidade: 0,90 cm
Ocorrência de Material Arqueológico: Não
Georeferenciamento: AL105LI345
Coordenadas Geográficas (UTM/SAD69 BRAZIL/IBGE)
Zona: 25L
Leste: 211226,144
Norte: 8962186,574
Altitude: 90,489

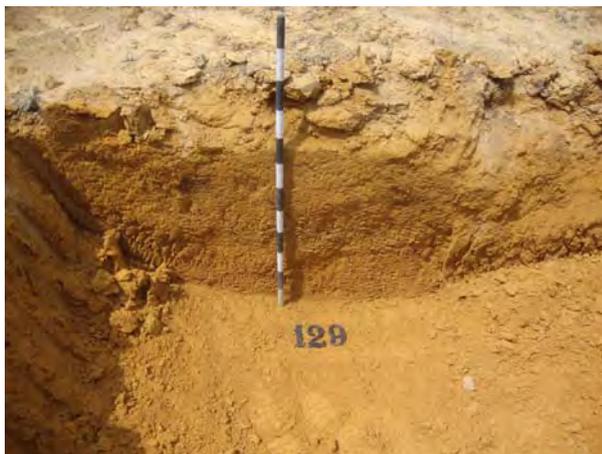
Foto: AL105LI01047

Corte: C 129 Profundidade: 1,10 m
Ocorrência de Material Arqueológico: Não
Georeferenciamento: AL105LI346
Coordenadas Geográficas (UTM/SAD69 BRAZIL/IBGE)
Zona: 25L
Leste: 211220,431
Norte: 8962147,3
Altitude: 92,892

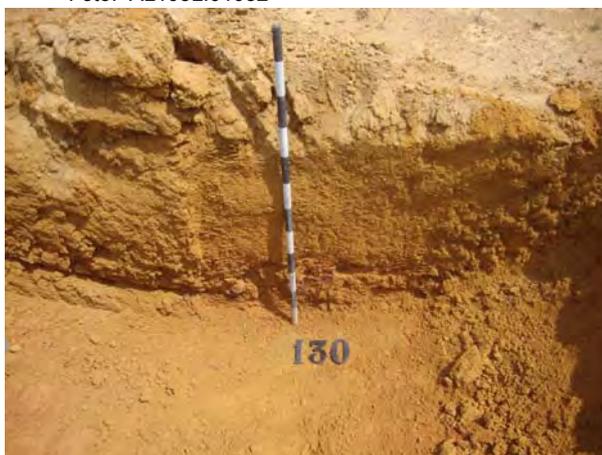
Foto: AL105LI01052

Corte: C 130 Profundidade: 1,10 m
Ocorrência de Material Arqueológico: Não
Georeferenciamento: AL105LI347
Coordenadas Geográficas (UTM/SAD69 BRAZIL/IBGE)
Zona: 25L
Leste: 211202,887
Norte: 8962115,637
Altitude: 96,978

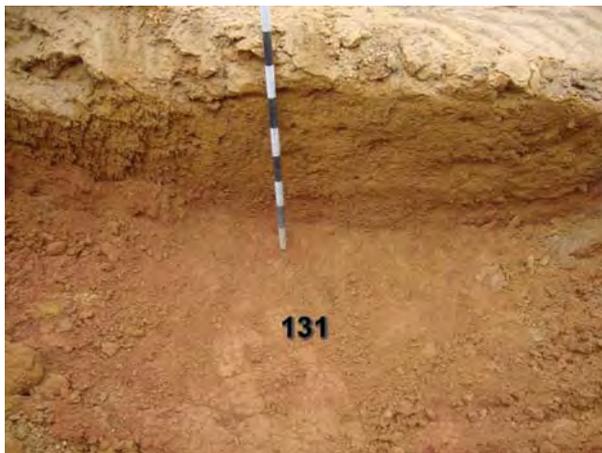
Foto: AL105LI01054

Corte: C 131 Profundidade: 0,80 cm
Ocorrência de Material Arqueológico: Não
Georeferenciamento: AL105LI348
Coordenadas Geográficas (UTM/SAD69 BRAZIL/IBGE)
Zona: 25L
Leste: 211177,347
Norte: 8962090,139
Altitude: 98,42

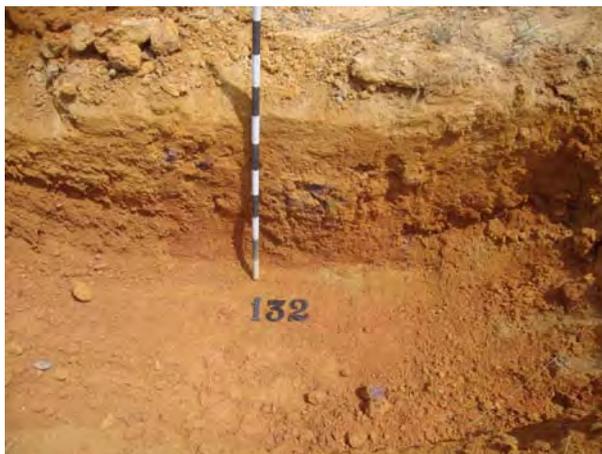
Foto: AL105LI01056

Corte: C 132 Profundidade: 1 m
Ocorrência de Material Arqueológico: Não
Georeferenciamento: AL105LI349
Coordenadas Geográficas (UTM/SAD69 BRAZIL/IBGE)
Zona: 25L
Leste: 211148,871
Norte: 8962062,967
Altitude: 101,064

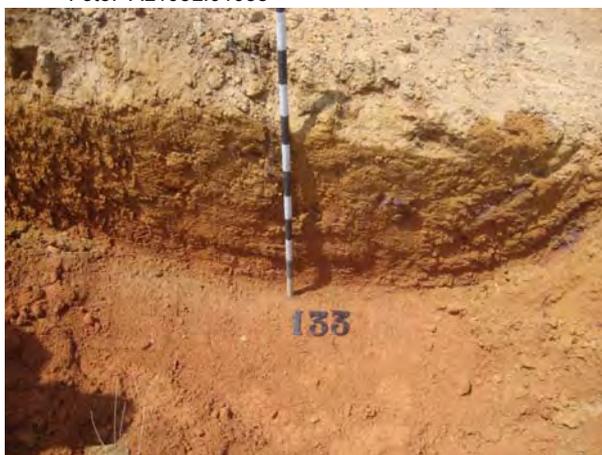
Foto: AL105LI01058

Corte: C 133 Profundidade: 1 m
Ocorrência de Material Arqueológico: Não
Georeferenciamento: AL105LI350
Coordenadas Geográficas (UTM/SAD69 BRAZIL/IBGE)
Zona: 25L
Leste: 211118,446
Norte: 8962035,206
Altitude: 100,343

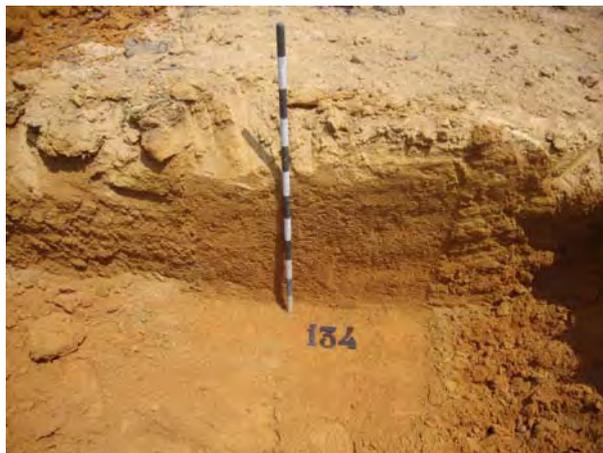
Foto: AL105LI01060

Corte: C 134 Profundidade: 1 m
Ocorrência de Material Arqueológico: Não
Georeferenciamento: AL105LI351
Coordenadas Geográficas (UTM/SAD69 BRAZIL/IBGE)
Zona: 25L
Leste: 211083,905
Norte: 8962029,344
Altitude: 101,544

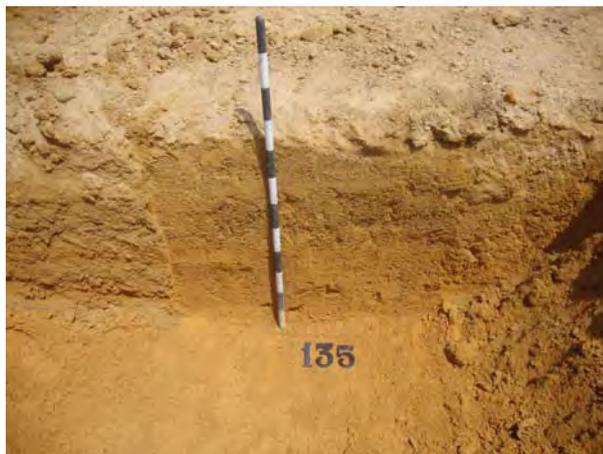
Foto: AL105LI01062

Corte: C 135 Profundidade: 0,90 cm
Ocorrência de Material Arqueológico: Não
Georeferenciamento: AL105LI352
Coordenadas Geográficas (UTM/SAD69 BRAZIL/IBGE)
Zona: 25L
Leste: 211047,93
Norte: 8962025,633
Altitude: 102,265

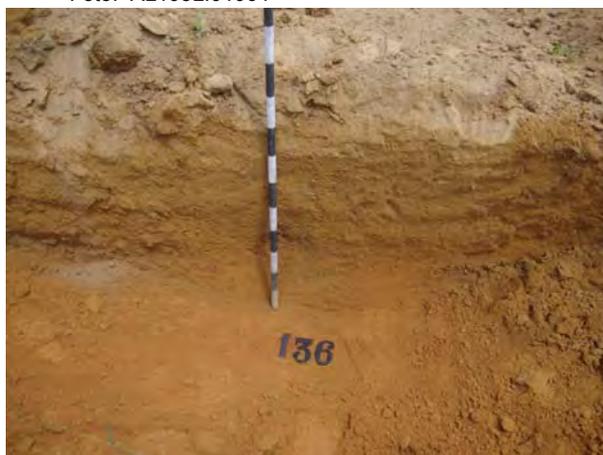
Foto: AL105LI01064

Corte: C 136 Profundidade: 1,10 m
Ocorrência de Material Arqueológico: Não
Georeferenciamento: AL105LI353
Coordenadas Geográficas (UTM/SAD69 BRAZIL/IBGE)
Zona: 25L
Leste: 211004,888
Norte: 8962024,308
Altitude: 102,746

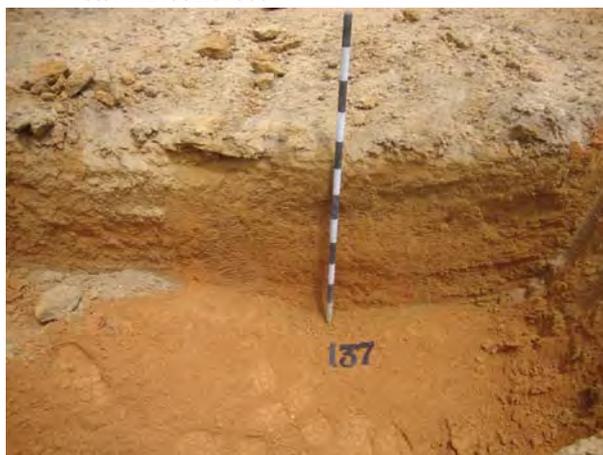
Foto: AL105LI01066

Corte: C 137 Profundidade: 0,90 cm
Ocorrência de Material Arqueológico: Não
Georeferenciamento: AL105LI354
Coordenadas Geográficas (UTM/SAD69 BRAZIL/IBGE)
Zona: 25L
Leste: 210963,906
Norte: 8962022,387
Altitude: 102,986

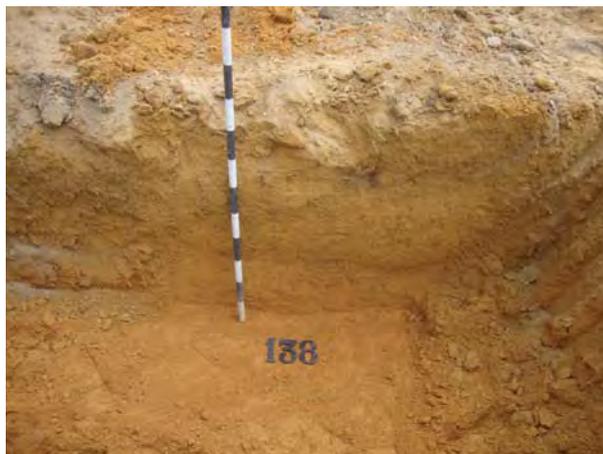
Foto: AL105LI01068

Corte: C 138 Profundidade: 1 m
Ocorrência de Material Arqueológico: Não
Georeferenciamento: AL105LI355
Coordenadas Geográficas (UTM/SAD69 BRAZIL/IBGE)
Zona: 25L
Leste: 210926,655
Norte: 8962022,897
Altitude: 106,11

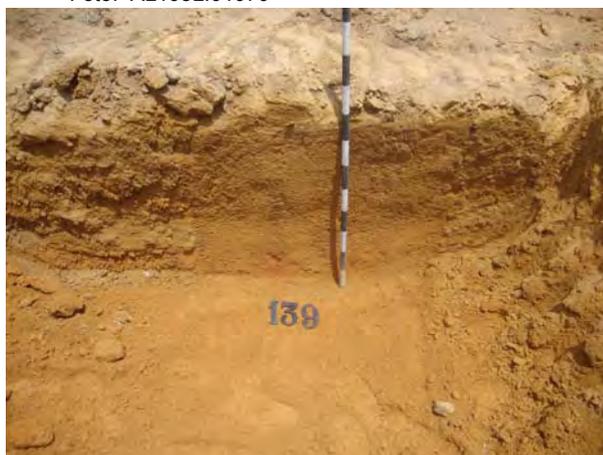
Foto: AL105LI01070

Corte: C 139 Profundidade: 0,80 cm
Ocorrência de Material Arqueológico: Não
Georeferenciamento: AL105LI356
Coordenadas Geográficas (UTM/SAD69 BRAZIL/IBGE)
Zona: 25L
Leste: 210893,366
Norte: 8962022,026
Altitude: 107,552

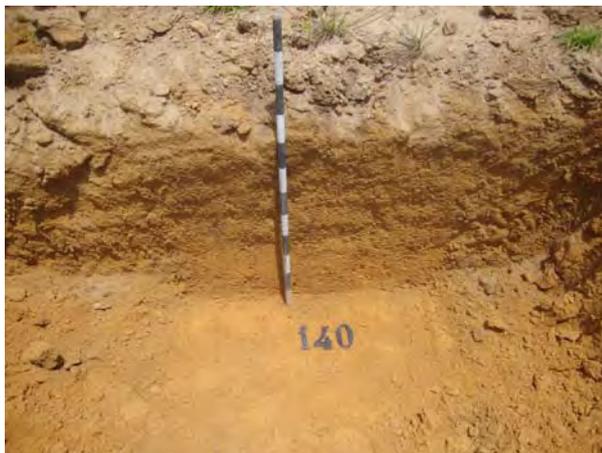
Foto: AL105LI01072

Corte: C 140 Profundidade: 1 m
Ocorrência de Material Arqueológico: Não
Georeferenciamento: AL105LI357
Coordenadas Geográficas (UTM/SAD69 BRAZIL/IBGE)
Zona: 25L
Leste: 210861,349
Norte: 8962021,136
Altitude: 107,552

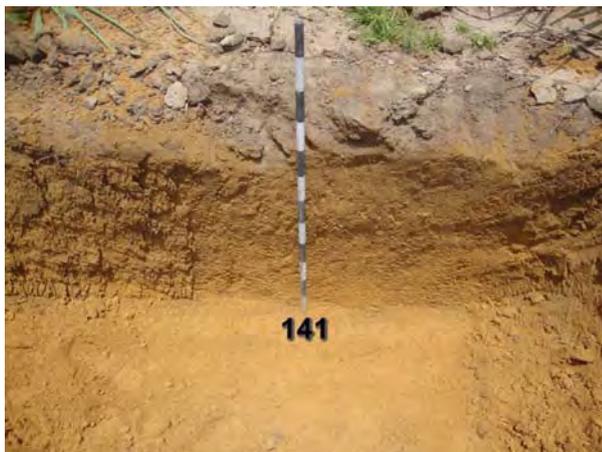
Foto: AL105LI01074

Corte: C 141 Profundidade: 0,80 cm
Ocorrência de Material Arqueológico: Não
Georeferenciamento: AL105LI358
Coordenadas Geográficas (UTM/SAD69 BRAZIL/IBGE)
Zona: 25L
Leste: 210828,283
Norte: 8962021,343
Altitude: 105,63

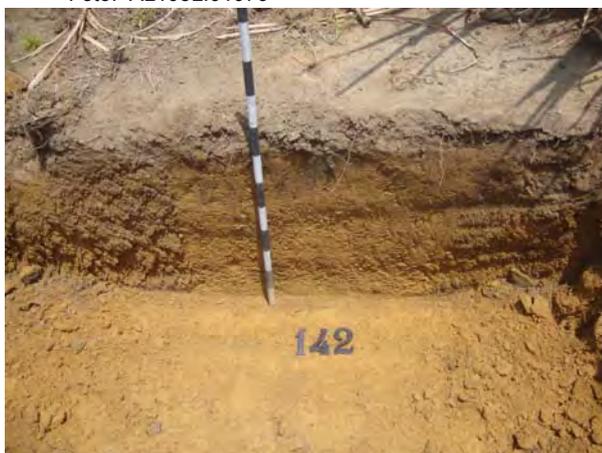
Foto: AL105LI01076

Corte: C 142 Profundidade: 0,85 cm
Ocorrência de Material Arqueológico: Não
Georeferenciamento: AL105LI359
Coordenadas Geográficas (UTM/SAD69 BRAZIL/IBGE)
Zona: 25L
Leste: 210789,233
Norte: 8962019,742
Altitude: 104,428

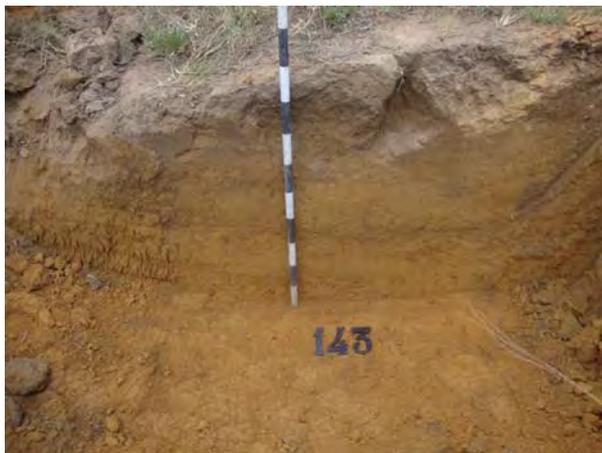
Foto: AL105LI01079

Corte: C 143 Profundidade: 0,89 cm
Ocorrência de Material Arqueológico: Não
Georeferenciamento: AL105LI360
Coordenadas Geográficas (UTM/SAD69 BRAZIL/IBGE)
Zona: 25L
Leste: 210753,239
Norte: 8962019,686
Altitude: 103,226

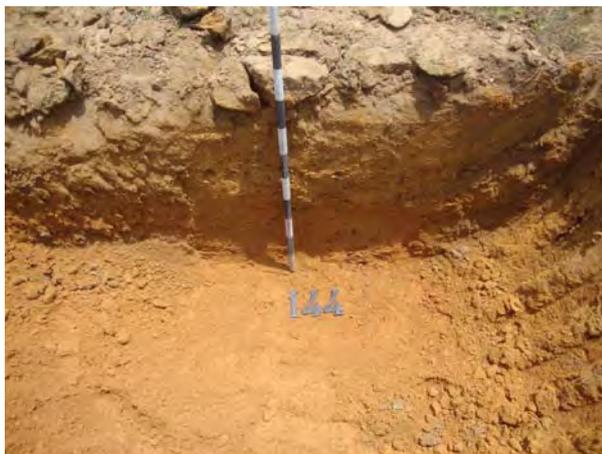
Foto: AL105LI01085

Corte: C 144 Profundidade: 0,89 cm
Ocorrência de Material Arqueológico: Não
Georeferenciamento: AL105LI362
Coordenadas Geográficas (UTM/SAD69 BRAZIL/IBGE)
Zona: 25L
Leste: 210615,724
Norte: 8962004,22
Altitude: 101,785

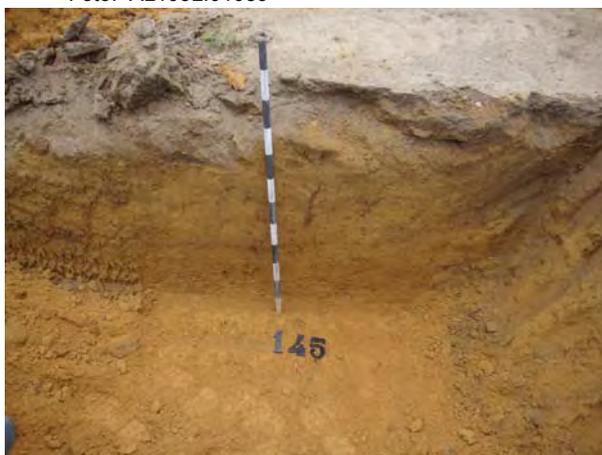
Foto: AL105LI01089

Corte: C 145 Profundidade: 1 m
Ocorrência de Material Arqueológico: Não
Georeferenciamento: AL105LI363
Coordenadas Geográficas (UTM/SAD69 BRAZIL/IBGE)
Zona: 25L
Leste: 210575,476
Norte: 8961995,337
Altitude: 104,669

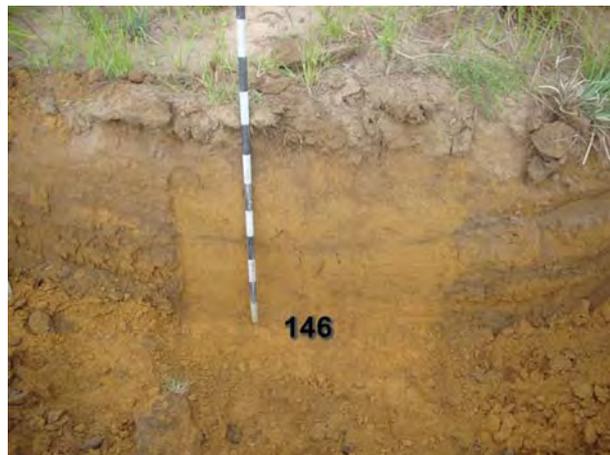
Corte: C 153 Profundidade: 0,80 cm
Ocorrência de Material Arqueológico: Não
Georeferenciamento: AL105LI372
Coordenadas Geográficas (UTM/SAD69 BRAZIL/IBGE)
Zona: 25L
Leste: 212468,755
Norte: 8964526,771
Altitude: 54,2

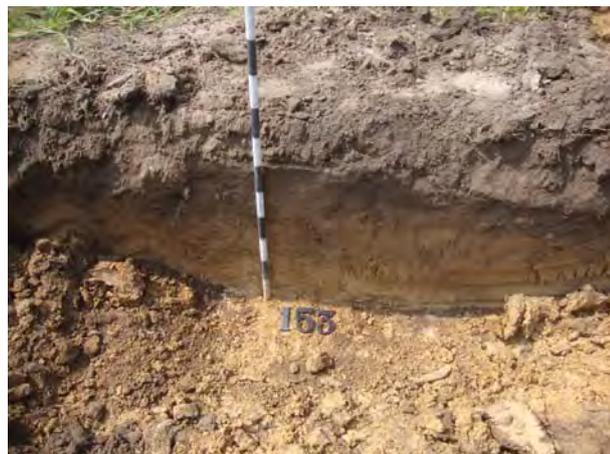
Corte: C 154 Profundidade: 0,75 cm
Ocorrência de Material Arqueológico: Não
Georeferenciamento: AL105LI373
Coordenadas Geográficas (UTM/SAD69 BRAZIL/IBGE)
Zona: 25L
Leste: 212441,294
Norte: 8964513,923
Altitude: 42,904

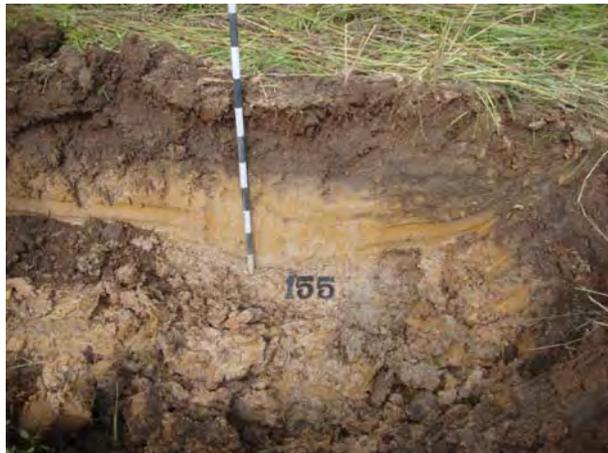
Foto: AL105LI01099

Corte: C 155 Profundidade: 0,70 cm
Ocorrência de Material Arqueológico: Não
Georeferenciamento: AL105LI374
Coordenadas Geográficas (UTM/SAD69 BRAZIL/IBGE)
Zona: 25L
Leste: 212414,31
Norte: 8964496,403
Altitude: 37,617

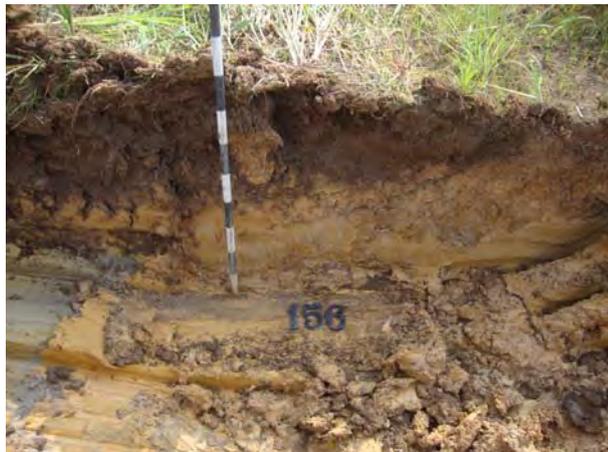
Foto: AL105LI01103

Corte: C 156 Profundidade: 0,80 cm
Ocorrência de Material Arqueológico: Não
Georeferenciamento: AL105LI375
Coordenadas Geográficas (UTM/SAD69 BRAZIL/IBGE)
Zona: 25L
Leste: 212396,242
Norte: 8964474,162
Altitude: 31,849

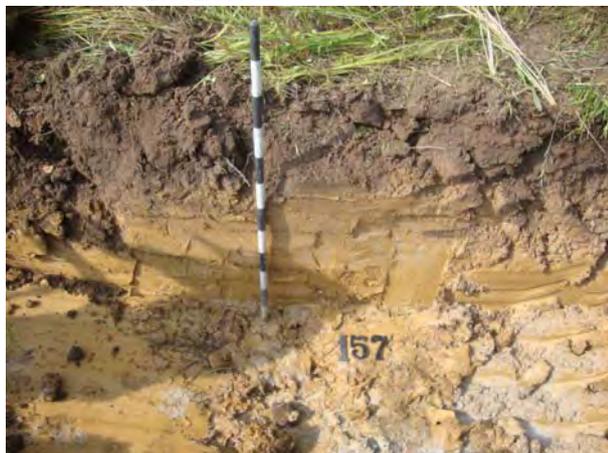
Foto: AL105LI01105

Corte: C 157 Profundidade: 0,90 cm
Ocorrência de Material Arqueológico: Não
Georeferenciamento: AL105LI376
Coordenadas Geográficas (UTM/SAD69 BRAZIL/IBGE)
Zona: 25L
Leste: 212370,674
Norte: 8964456,967
Altitude: 29,206

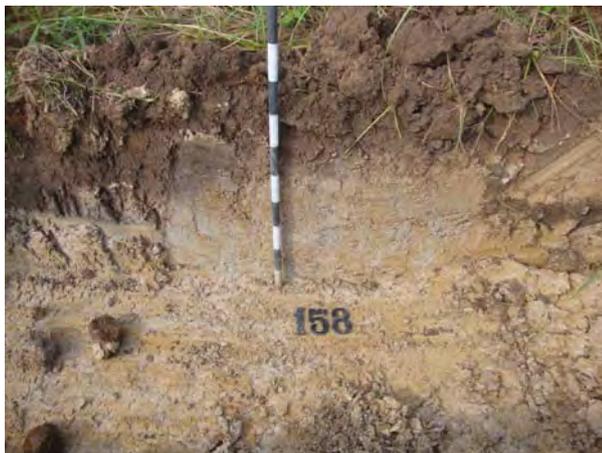
Foto: AL105LI01107

Corte: C 158 Profundidade: 0,80 cm
Ocorrência de Material Arqueológico: Não
Georeferenciamento: AL105LI377
Coordenadas Geográficas (UTM/SAD69 BRAZIL/IBGE)
Zona: 25L
Leste: 212351,502
Norte: 8964433,364
Altitude: 27,043

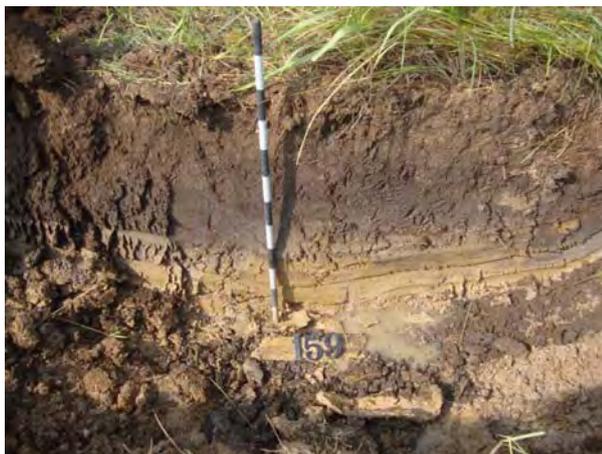
Foto: AL105LI01109

Corte: C 159 Profundidade: 0,95 cm
Ocorrência de Material Arqueológico: Não
Georeferenciamento: AL105LI378
Coordenadas Geográficas (UTM/SAD69 BRAZIL/IBGE)
Zona: 25L
Leste: 212329,94
Norte: 8964415,123
Altitude: 24,88

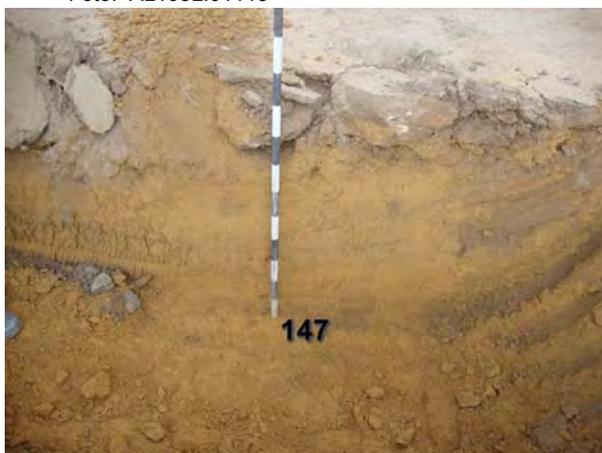
Foto: AL105LI01113

Corte: C 147 Profundidade: 1 m
Ocorrência de Material Arqueológico: Não
Georeferenciamento: AL105LI366
Coordenadas Geográficas (UTM/SAD69 BRAZIL/IBGE)
Zona: 25L
Leste: 210511,847
Norte: 8961976,417
Altitude: 105,149

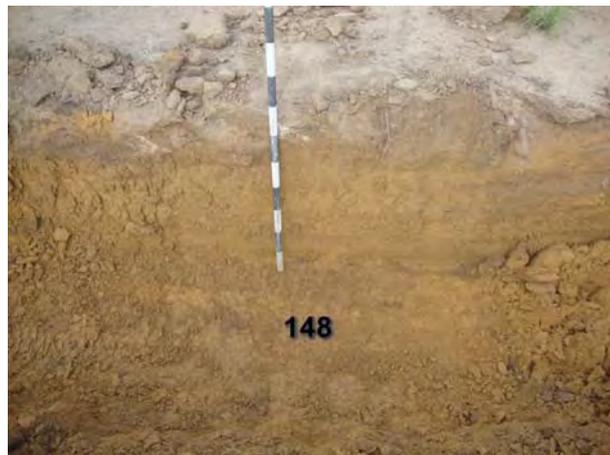
Corte: C 149 Profundidade: 0,80 cm
Ocorrência de Material Arqueológico: Não
Georeferenciamento: AL105LI368
Coordenadas Geográficas (UTM/SAD69 BRAZIL/IBGE)
Zona: 25L
Leste: 210453,028
Norte: 8961947,505
Altitude: 107,552

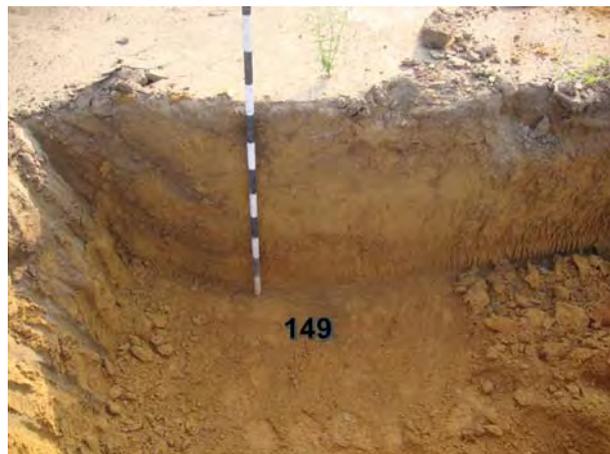
Corte: C 150 Profundidade: 0,80 cm
Ocorrência de Material Arqueológico: Não
Georeferenciamento: AL105LI369
Coordenadas Geográficas (UTM/SAD69 BRAZIL/IBGE)
Zona: 25L
Leste: 210424,69
Norte: 8961935,158
Altitude: 107,312

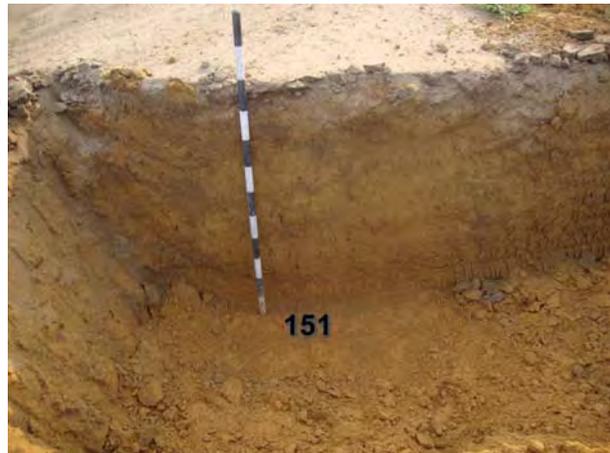
Corte: C 152 Profundidade: 0,90 cm
Ocorrência de Material Arqueológico: Não
Georeferenciamento: AL105LI371
Coordenadas Geográficas (UTM/SAD69 BRAZIL/IBGE)
Zona: 25L
Leste: 210367,67
Norte: 8961910,907
Altitude: 106,351

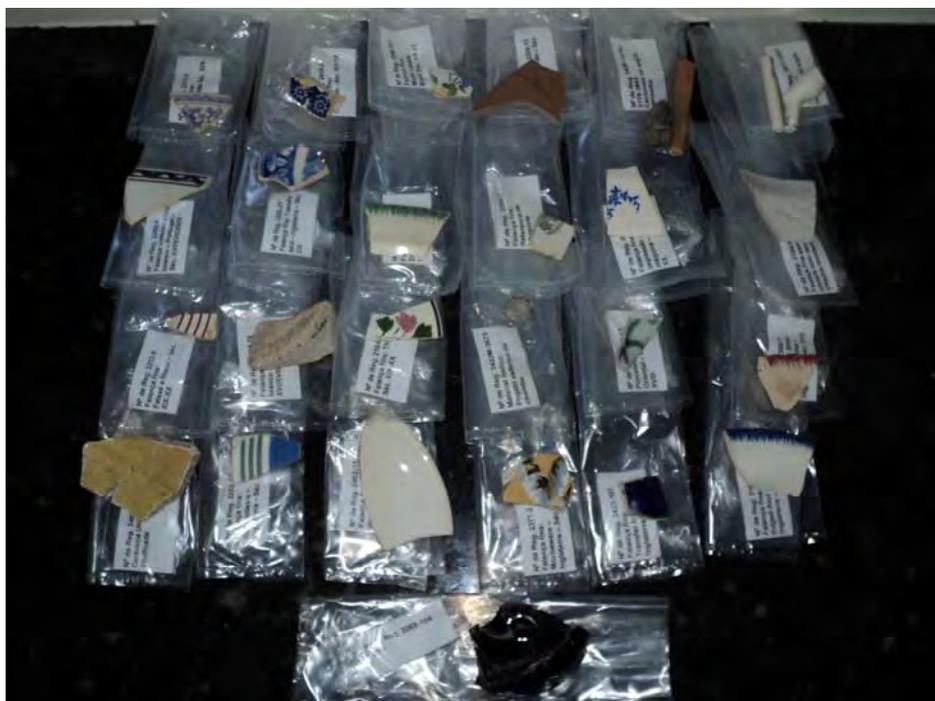
Figura 2 - Fragmentos de Material Arqueológico Histórico

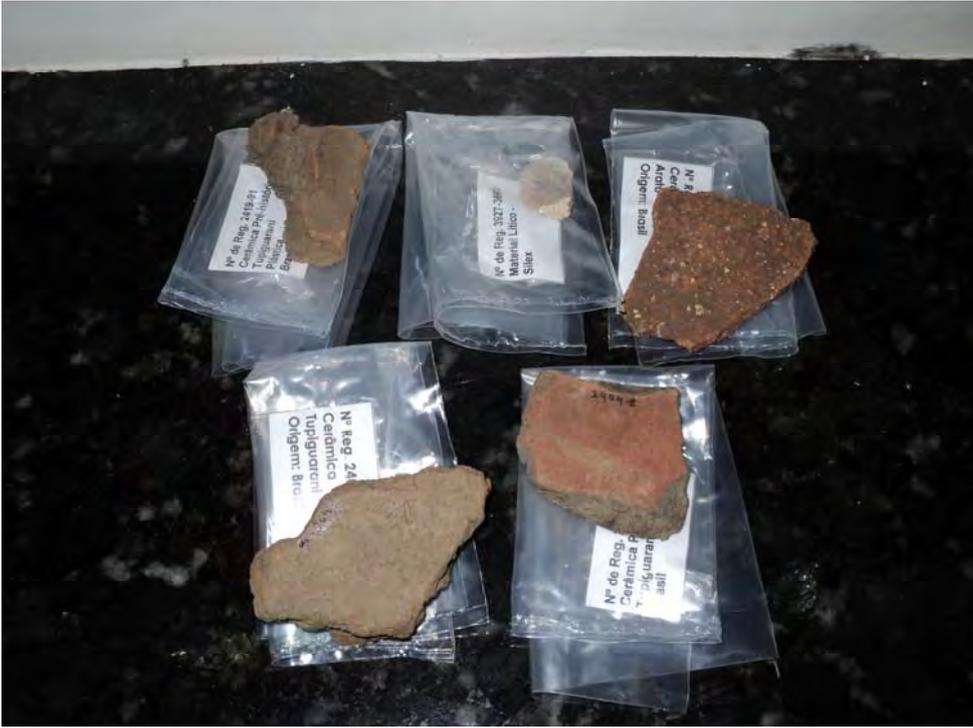
Figura 3 - Fragmentos de Material Arqueológico Pré-Histórico

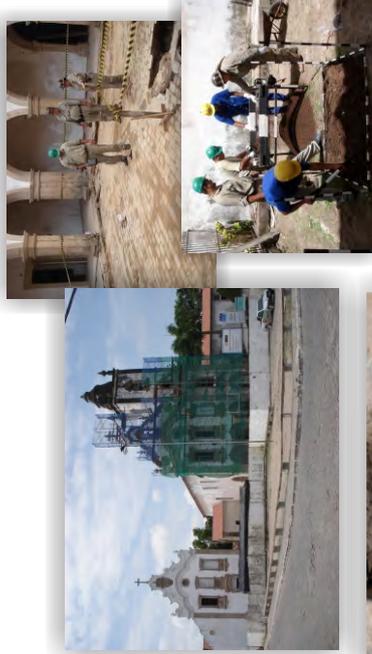
Pesquisa arqueológica realizada na Igreja e Convento de São Francisco, no município de Marechal Deodoro-AL.

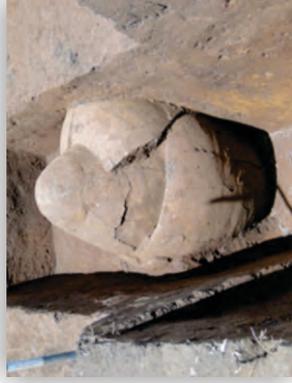
Urna funerária localizada no município de Pilões, na Paraíba. No mesmo local, foram encontradas mais 53 urnas, além de dezenas de machados, tigelas e outras peças.

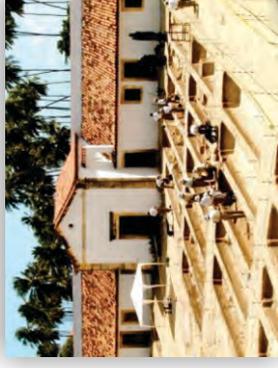
Escavação arqueológica realizada no Forte Orange, na Ilha de Itamaracá, Pernambuco. Abaixo do atual forte foram localizadas estruturas do antigo forte holandês.

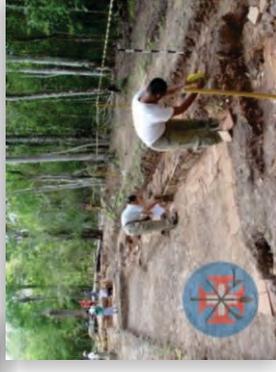
Pesquisa arqueológica realizada no Amapá - estruturas de uma antiga vila chamada Mazagão Velho descoberta na selva amazônica.

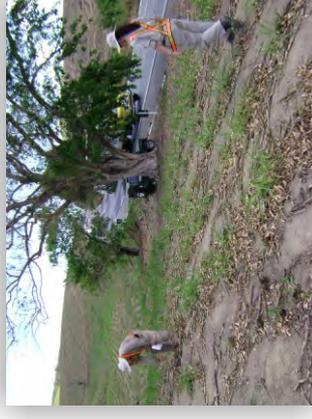
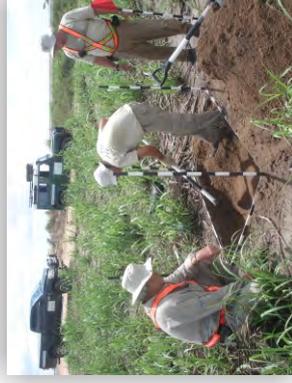
Prospecção de superfície (acima) e prospecção de subsuperfície (esq.) realizada nas obras da duplicação da BR 101 no trecho que transpassa o estado de Alagoas.

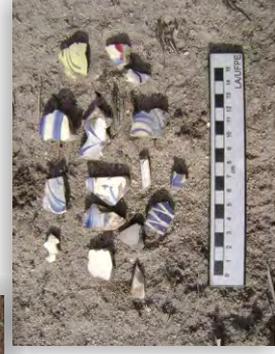
Fragmentos de louça (faiança-fina), produzida entre os séculos XIX/XX, localizadas durante pesquisa arqueológica na duplicação da BR 101 em Alagoas.
