**Projeto Arqueológico para as Obras de implantação e  
pavimentação da BR-427/RN  
(Contorno Rodoviário do município de Caicó/RN).**

**Relatório Final – Diagnóstico, Prospecção e Resgate  
Arqueológico e Educação Patrimonial na BR-427/RN  
(Contorno Rodoviário do município de Caicó/RN)**

Encaminhado à Superintendência do  
IPHAN no Rio Grande do Norte.

**Fevereiro 2014**

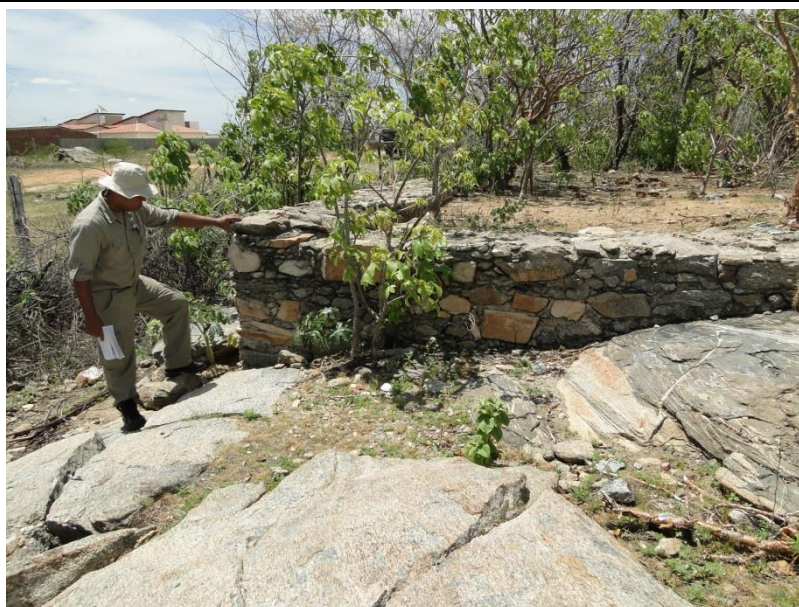
| <b>Situação (estado de preservação):</b> | Edificação em ruínas, apresentando potencial arqueológico (Sítio histórico de interesse arqueológico) | | |

**FIGURA 6- RUÍNAS ATRIBUÍDAS À ANTIGA CASA-FORTE DO CUÓ. FONTE: ACERVO ARQUEOLOG PESQUISAS, 2014.**

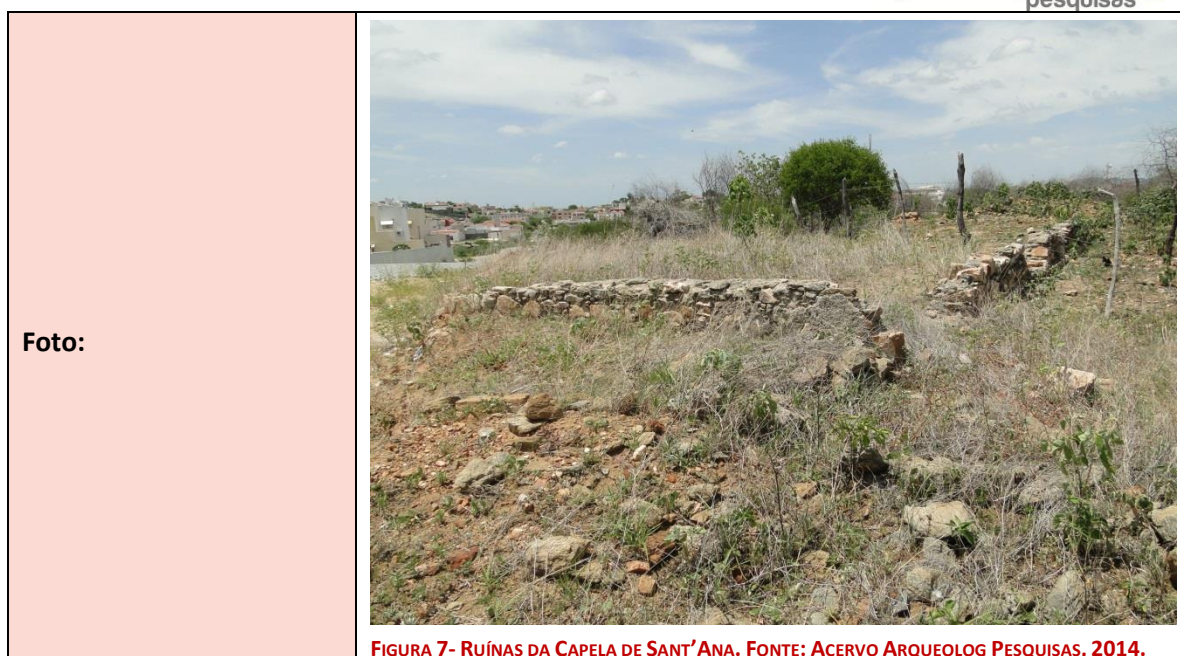
| <b>Situação (estado de preservação):</b> | Edificação em ruínas, apresentando potencial arqueológico (Sítio histórico de interesse arqueológico) | | |

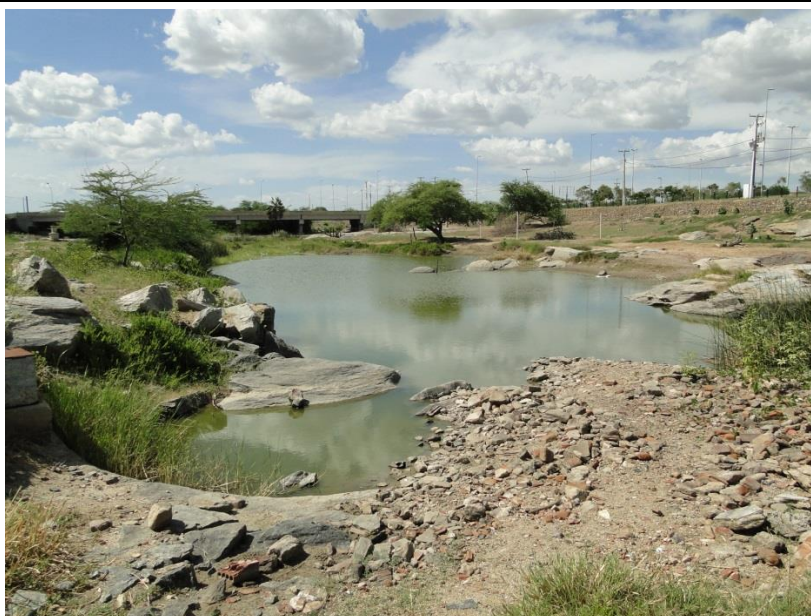
| <b>Situação (estado de preservação):</b> | O Poço encontra-se atualmente poluído e assoreado. | | |

**FIGURA 8- POÇO DE SANT'ANA, LOCALIZADO NO RIO SERIDÓ, PRÓXIMO À ILHA DE MESMA DENOMINAÇÃO. FONTE: ACERVO ARQUEOLOG PESQUISAS, 2014.**

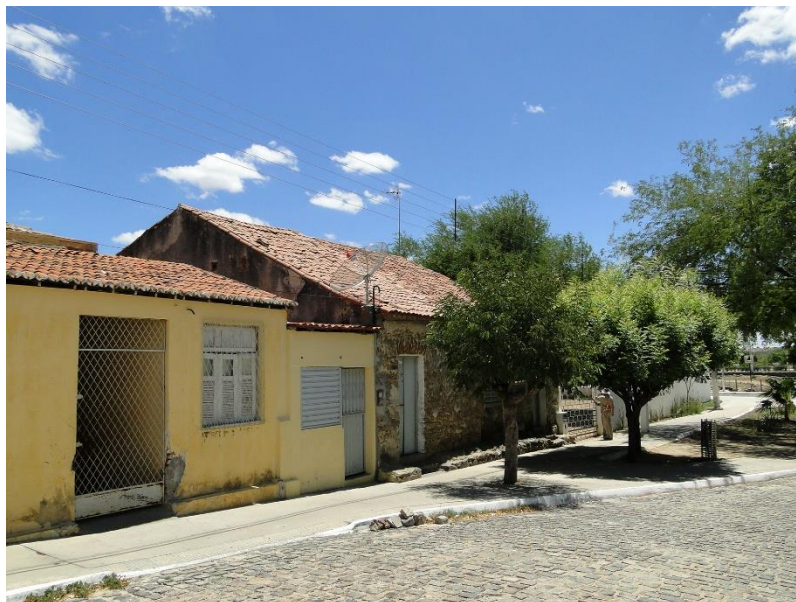
| <b>Descrição:</b> | <p>Construção em pedra com telhado formado em duas águas, a “Casa de Pedra” foi construída no ano de 1730, tendo, dentre seus moradores, o português Antônio da Rocha Gama, cuja filha casou com o primeiro presidente da câmara da então Vila Nova do Príncipe, atual cidade de Caicó. Tendo ficado conhecida como “Casa do Português” em referência a Antônio da Rocha Gama, que ali morou entre os anos de 1775 e 1830, a casa teria sofrido alguns danos por conta de cheias que ocorreram na localidade, mas ainda hoje preserva em sua arquitetura externa as paredes em pedra, que lembram um forte (LISBOA, 2003). Encontra-se localizado na Rua Visitador Fernandes, nº27, Centro, Caicó-RN. Durante documentação da edificação foi realizado contato com a Sra. Maria da Silveira de Araújo, uma das proprietárias da casa herdada pelo seu avô, José Antônio da Silveira.</p> | | |
| <b>Situação (estado de preservação):</b> | O imóvel encontra-se descaracterizado. | | |

**FIGURA 9- CASA DE PEDRA, CONHECIDA COMO PRIMEIRA RESIDÊNCIA DO MUNICÍPIO DE CAICÓ, RN. FONTE: ACERVO ARQUEOLOG PESQUISAS, 2013.**

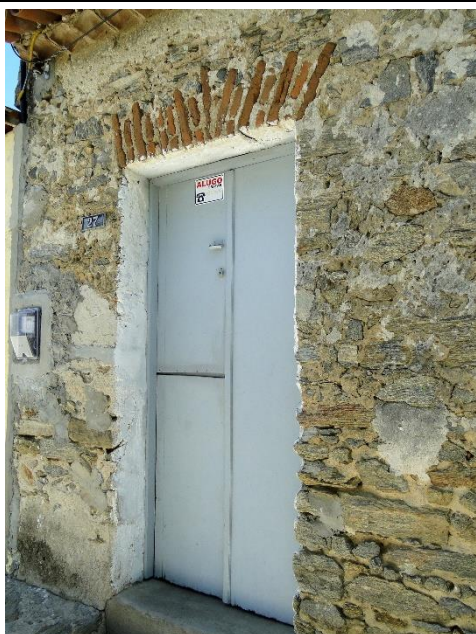
**FIGURA 10- DETALHE DE PARTE DA FACHADA DA CASA DE PEDRA, ONDE É POSSÍVEL VISUALIZAR ALTERAÇÕES REALIZADAS NO IMÓVEL. FONTE: ACERVO ARQUEOLOG PESQUISAS, 2013.**

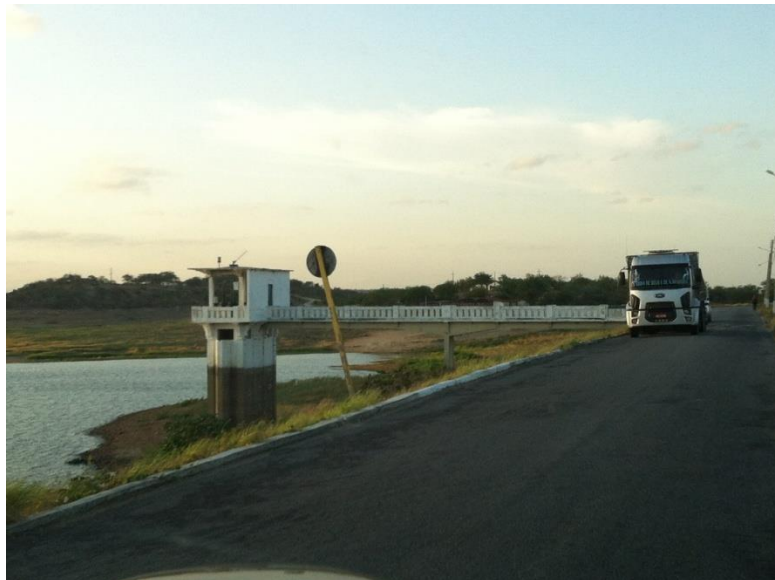
| Situação (estado de preservação): | O Açude encontra-se muito abaixo de sua capacidade normal. | | |

**FIGURA 33- AÇUDE ITANS, CAICÓ-RN. FONTE: ACERVO ARQUEOLOG PESQUISAS, 2014.**

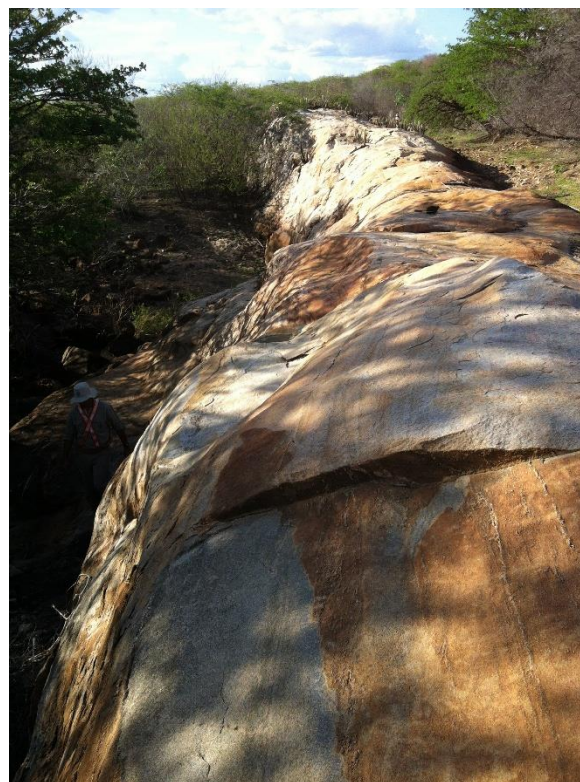
**FIGURA 44- SÍTIO ARQUEOLÓGICO CURUMINS, AFLORAMENTO ROCHOSO COM GRAVURAS RUPESTRES. FONTE: ACERVO ARQUEOLOG PESQUISAS, 2013.**

O painel com gravuras está disposto em afloramento rochoso (granito) disposto de forma perpendicular ao Riacho, medindo cerca de 70m de extensão. Apresenta gravuras em formato geométrico e desenho possivelmente antropomorfo (pé humano). Foi verificada descamação superficial da rocha, danificando parte do painel com as inscrições. Segundo informações de moradores das proximidades existem um local que permite abrigo, próximo ao sítio, no qual não foi possível acesso.

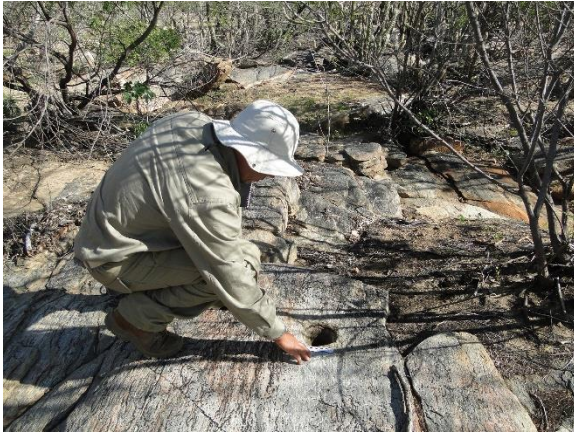
riacho, até o afloramento rochoso com as gravuras rupestres (Figura 43). No caminho pelo leito do riacho, foi verificado pequenos desgastes circulares em alguns afloramentos no leito do rio, que provavelmente correspondem a pilões.

**FIGURA 45- PEQUENOS PILÕES LOCALIZADOS EM AFLORAMENTOS NO LEITO DO RIACHO DA ESPINGARDA. FONTE: ARQUEOLOG PESQUISAS, 2013.**

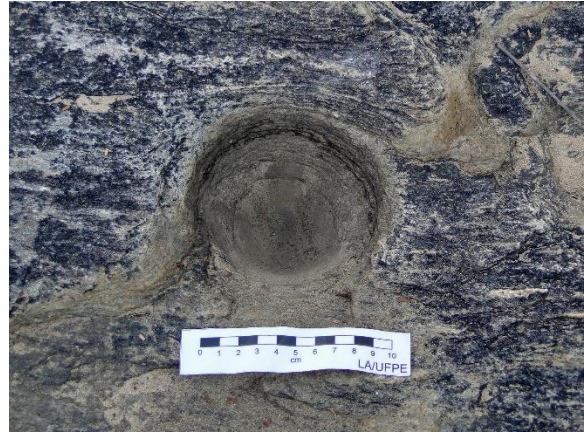
**FIGURA 46- DETALHE DE UM DOS PILÕES IDENTIFICADOS. FONTE: ARQUEOLOG PESQUISAS, 2013.**

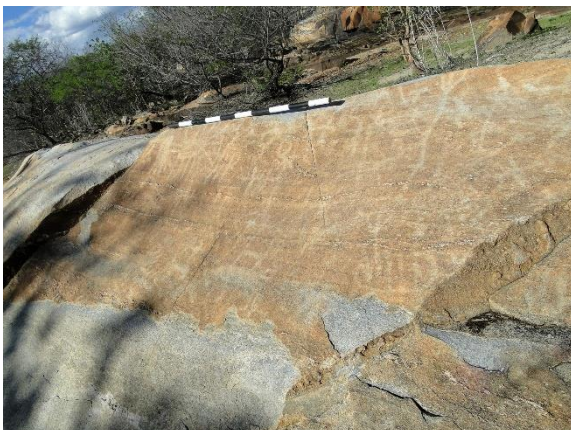
**FIGURA 47- AFLORAMENTOS COM GRAVURAS ONDE É POSSÍVEL OBSERVAR DESCAMAÇÃO DA ROCHA. FONTE: ARQUEOLOG PESQUISAS, 2013.**

Segundo Brito (2011) as gravuras, denominadas de Itaquatiaras com grafismos puros, isto é, aqueles que não se pode atribuir significado. O autor relata que as técnicas de gravura existentes no sítio corresponde a picotagem com polimento, raspagem com posterior polimento, raspagem simples, picotado com polimento mais raspagem. A maioria das gravuras está situada no plano vertical, voltadas para direção nordeste. O sítio foi visitado em 2005/2007 pelo autor do referido estudo, onde foi constatada situação de preservação regular com intemperismo ocasionado por esfoliação esferoidal típica de granito, intemperismo químico ocasionado pelo contato com água, e intemperismo físico ocasionado pela variação de temperatura.

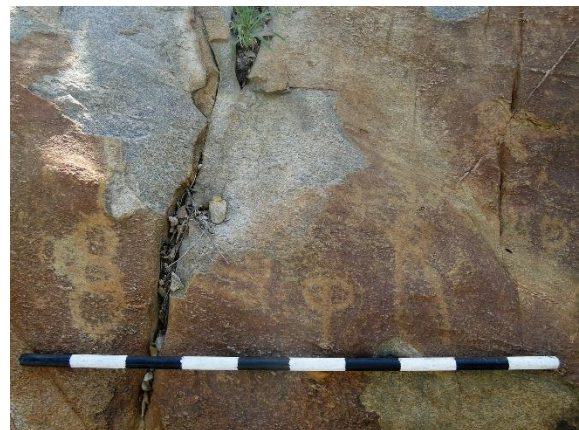
**FIGURA 48- AFLORAMENTOS COM GRAVURAS ONDE É POSSÍVEL OBSERVAR DESCAMAÇÃO DA ROCHA. FONTE: ARQUEOLOG PESQUISAS, 2013.**

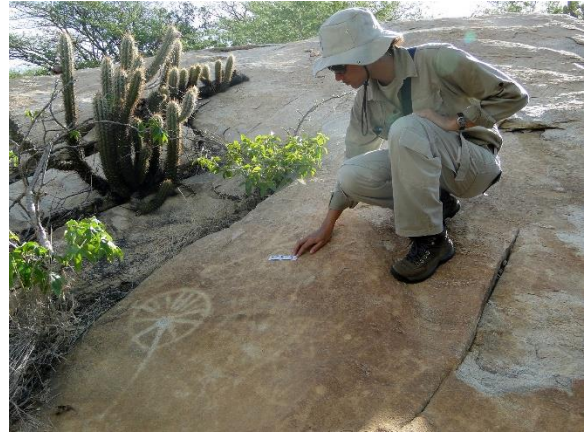
**FIGURA 51- DOCUMENTAÇÃO DE FIGURA GEOMÉTRICA CIRCULAR. FONTE: ARQUEOLOG PESQUISAS, 2013.**

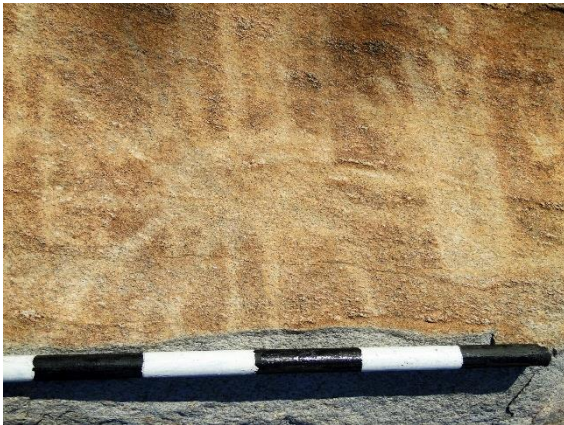
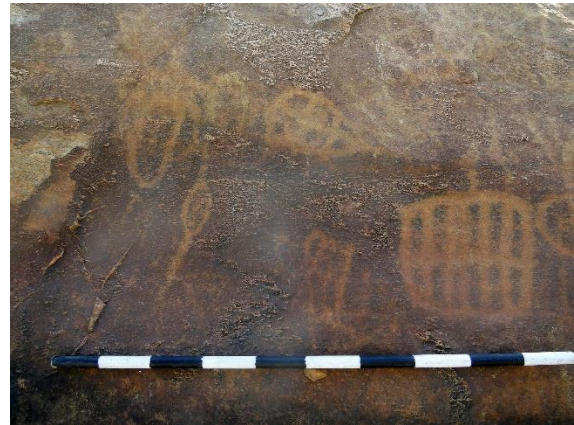
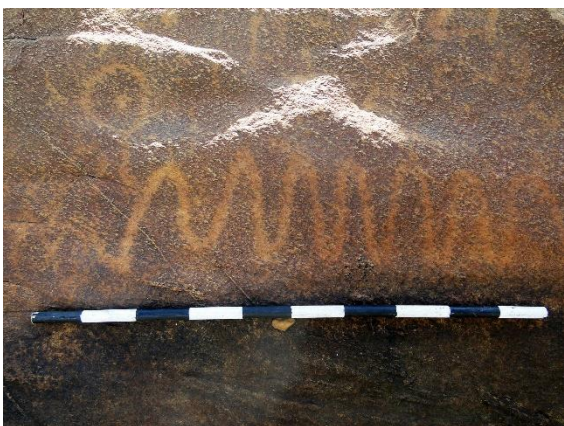
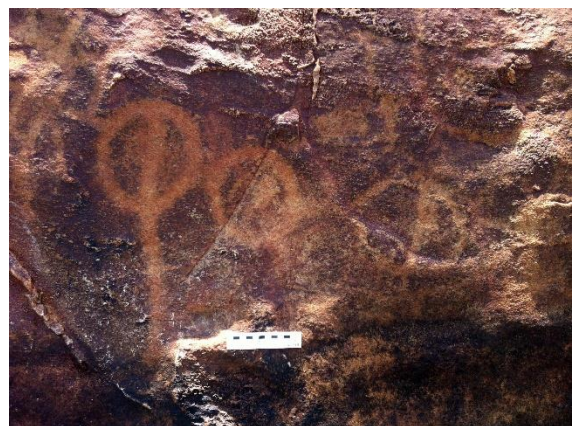
**FIGURA 52- GRAVURAS IDENTIFICADAS NO SÍTIO CURUMINS, CAICÓ-RN. FONTE: ARQUEOLOG PESQUISAS, 2013.**

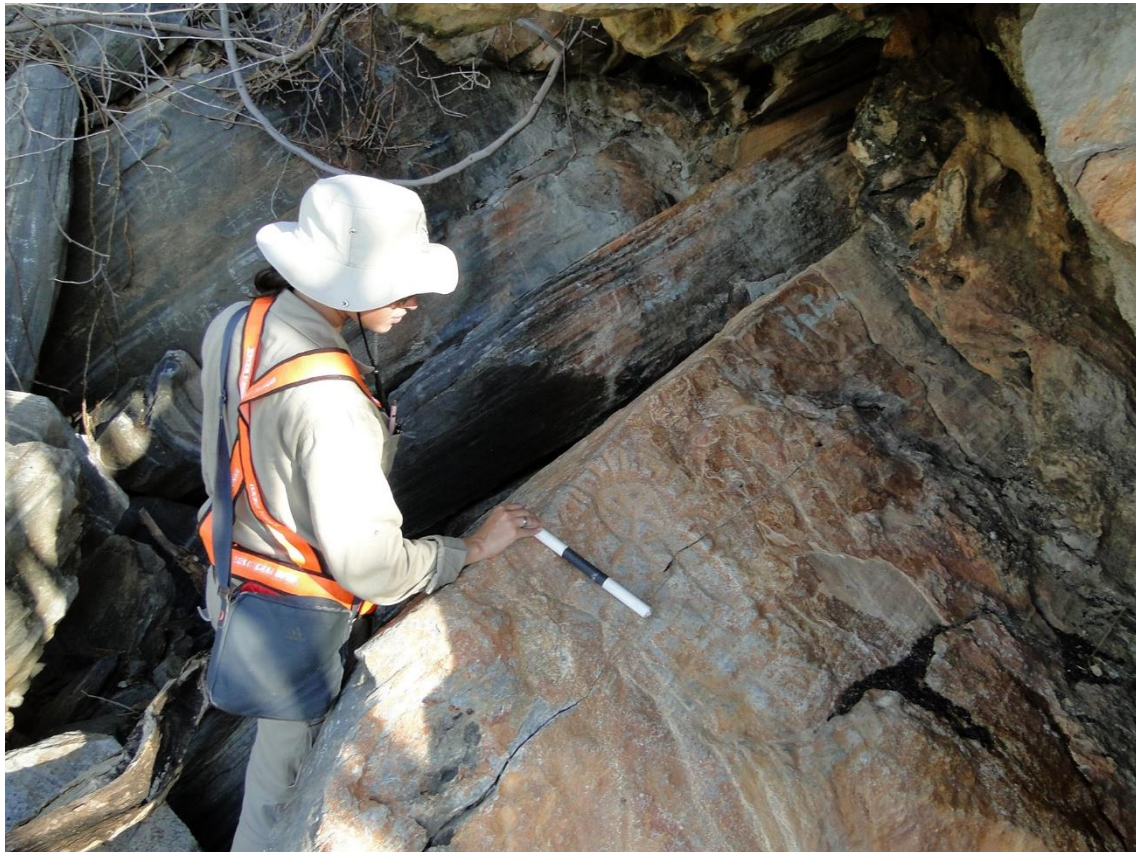
Logo no acesso à gruta da Caridade (parte externa) é possível visualizar gravuras esculpidas no mármore da Formação Jucurutu (NASCIMENTO; FERREIRA, 2010).

**FIGURA 56- GRAVURA LOCALIZADA NO ACESSO À CAVERNA. PIQUETE ESCALONADO A CADA 10CM. FONTE: ACERVO ARQUEOLOG PESQUISAS, 2013.**

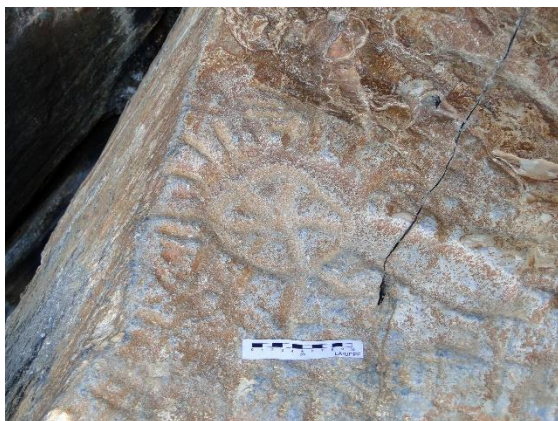
**FIGURA 57- DETALHE DE GRAVURA COM FORMA CIRCULAR NO ACESSO À CAVERNA. FONTE: ACERVO ARQUEOLOG PESQUISAS, 2013.**

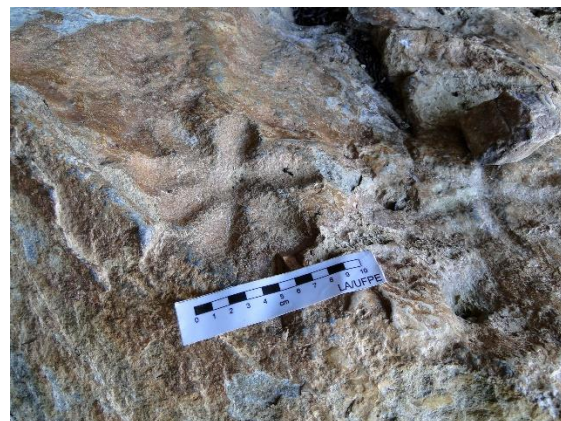
**FIGURA 58- DETALHE DE OUTRA GRAVURA NO ACESSO À CAVERNA. FONTE: ACERVO ARQUEOLOG PESQUISAS, 2013.**

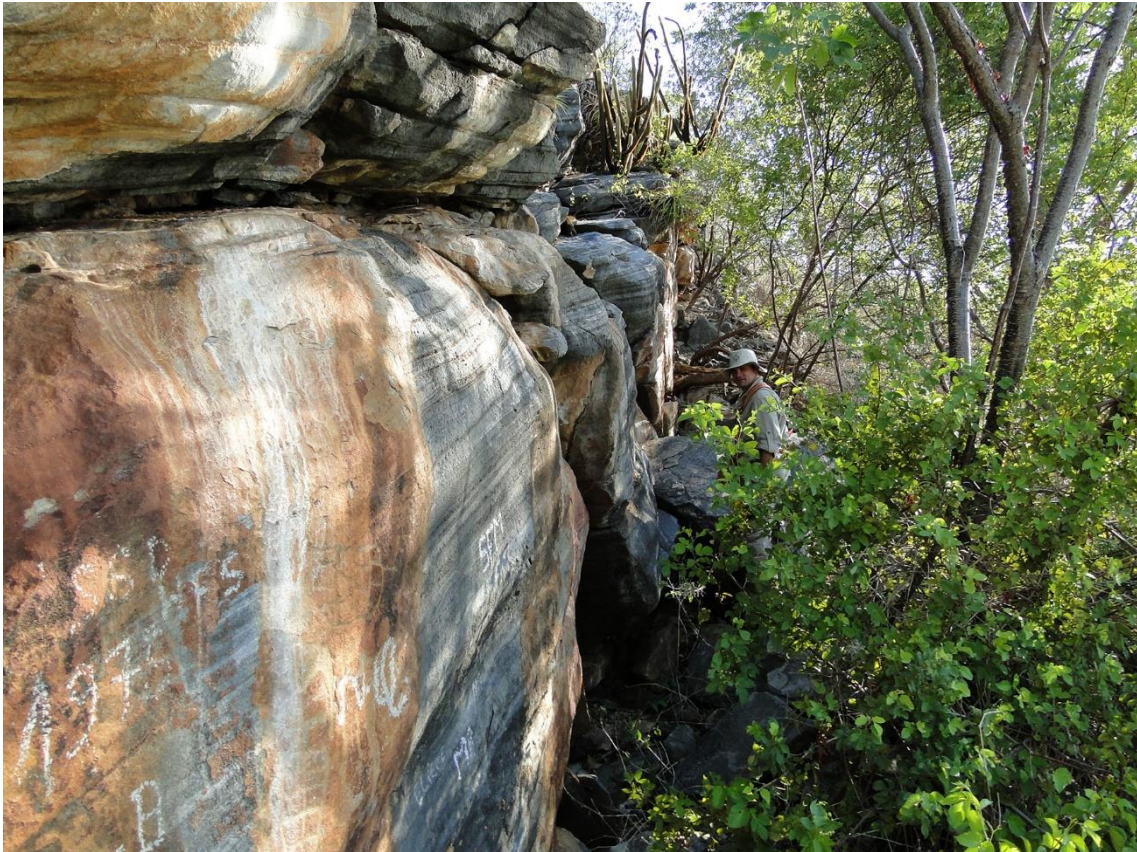
puros. Algumas dos motivos observados ocorrem em outros sítios documentados pela equipe na região. Observou-se ainda, depredação do patrimônio geoarqueológico ocasionado por intervenções antrópicas (pichações) e naturais (intemperismo físico-químico).

**FIGURA 59- GRAVURAS OBSERVADAS NO ENTORNO DO ACESSO À CAVERNA (PARTE EXTERNA). FONTE: ACERVO ARQUEOLOG PESQUISAS, 2013.**

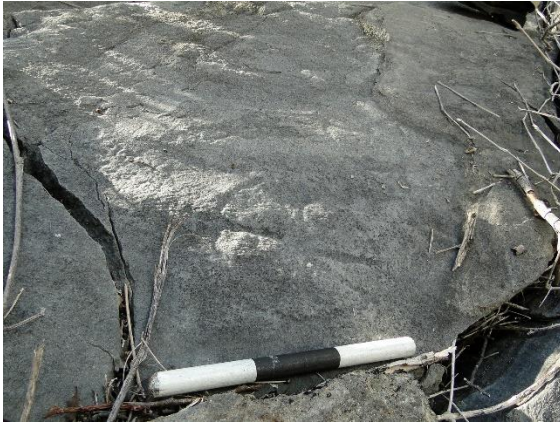
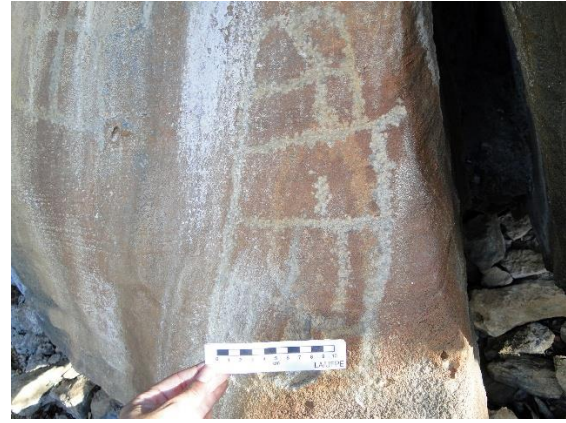
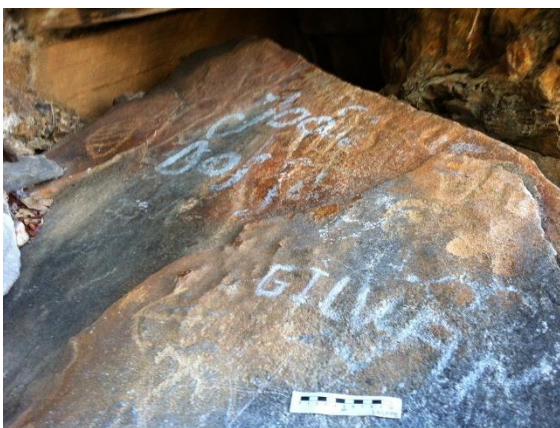
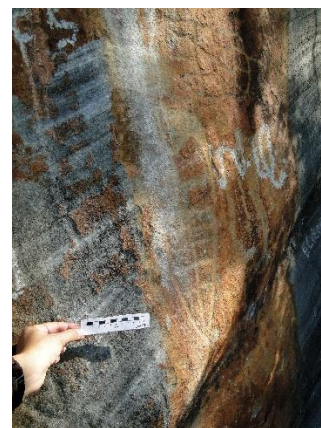
**FIGURA 61- PICAÇÕES SOBREPOSTAS ÀS GRAVURAS RUPESTRES. FONTE: ACERVO ARQUEOLOG PESQUISAS, 2013.**

**FIGURA 62- DOCUMENTAÇÃO DE GRAVURAS ONDE PARTE DO PAINEL FOI DESTRUÍDO POR INTEMPERISMO. FONTE: ACERVO ARQUEOLOG PESQUISAS, 2013.**

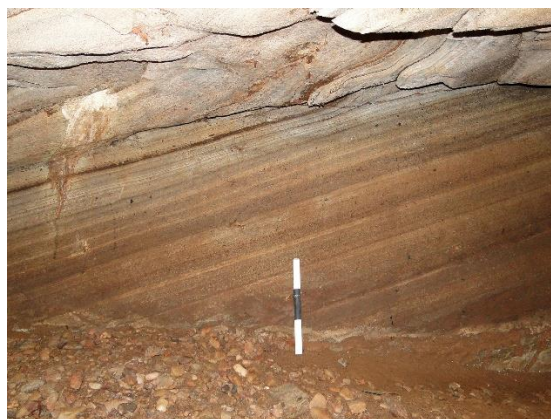
Durante documentação da área apenas foi possível acesso ao primeiro salão da caverna (Salão dos Sapos, ver Figura 67), que é limitado por área com acúmulo água. Neste primeiro compartimento foram observados foliação sub-horizontal no mármore (calcário em processo metamórfico) (NASCIMENTO; FERREIRA, 2010). A Sociedade Espeleológica Potiguar realizou levantamento da caverna em 2008, definindo sua área como um longo corredor com cerca de 300m de comprimento, com trechos inundados por água devido a meandros de rio existentes nos subterrâneos da Serra da Cruz (NASCIMENTO; FERREIRA, 2010 Apud Almeida Netto *et al*, 2008)

**FIGURA 66- DETALHE DO MÁRMORE, ROCHA METAMÓRFICA DE ORIGEM CALCÁRIA, ONDE É POSSÍVEL OBSERVAR FOLIAÇÃO SUB-HORIZONTAL. FONTE: ACERVO ARQUEOLOG PESQUISAS, 2013.**

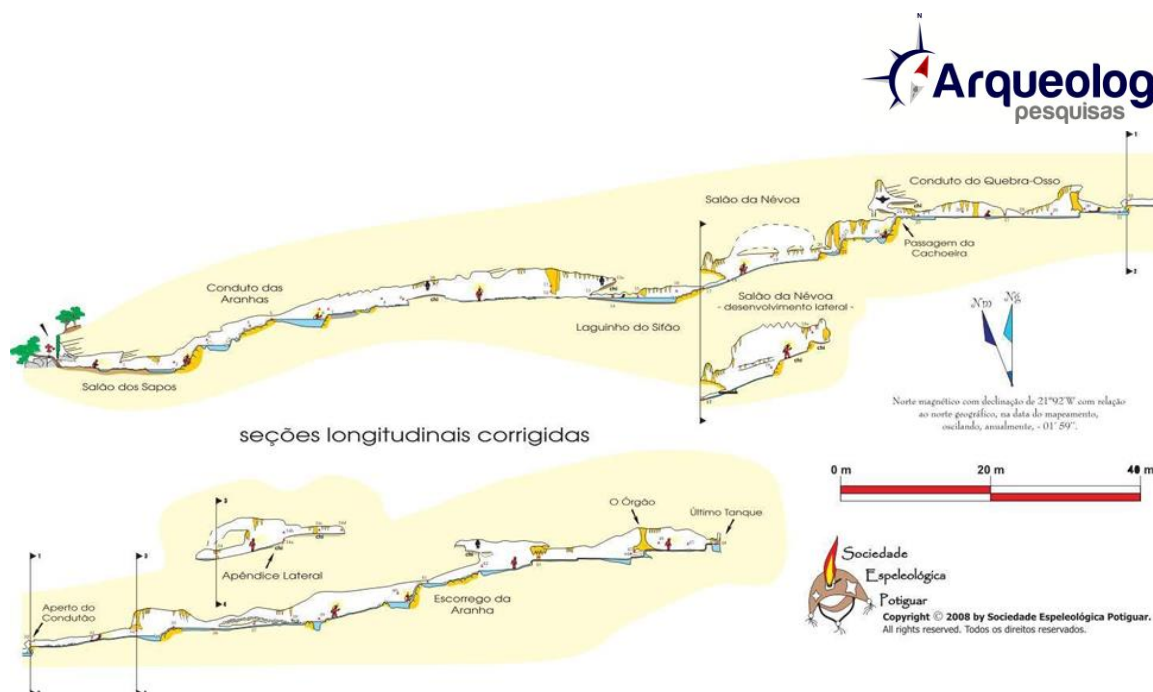
**FIGURA 67- PERFIL DA GRUTA DA CARIDADE. FONTE: SOCIEDADE ESPELEOLÓGICA POTIGUAR, 2008)**

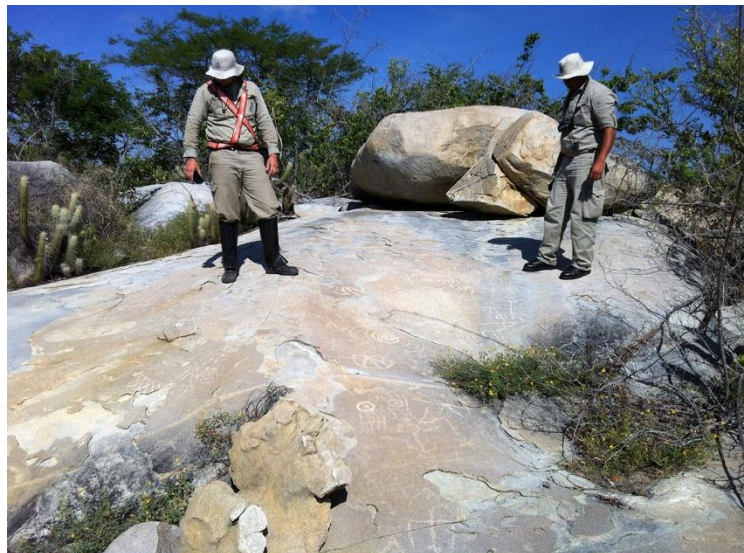
As gravuras, que ocorrem em uma área de aproximadamente 150m, estão dispostas em rocha granítica, onde as técnicas utilizadas na execução das gravuras correspondem a: picotagem com polimento, raspagem simples, raspagem com polimento, raspagem com polimento mais picotagem com polimento, raspagem mais picotagem com polimento, picotagem simples.

**FIGURA 70- ÁREA DO SÍTIO CACHOS OU LAGOA DAS PEDRAS, COM GRAVURAS NO PLANO HORIZONTAL. FONTE: ACERVO ARQUEOLOG PESQUISAS, 2014.**

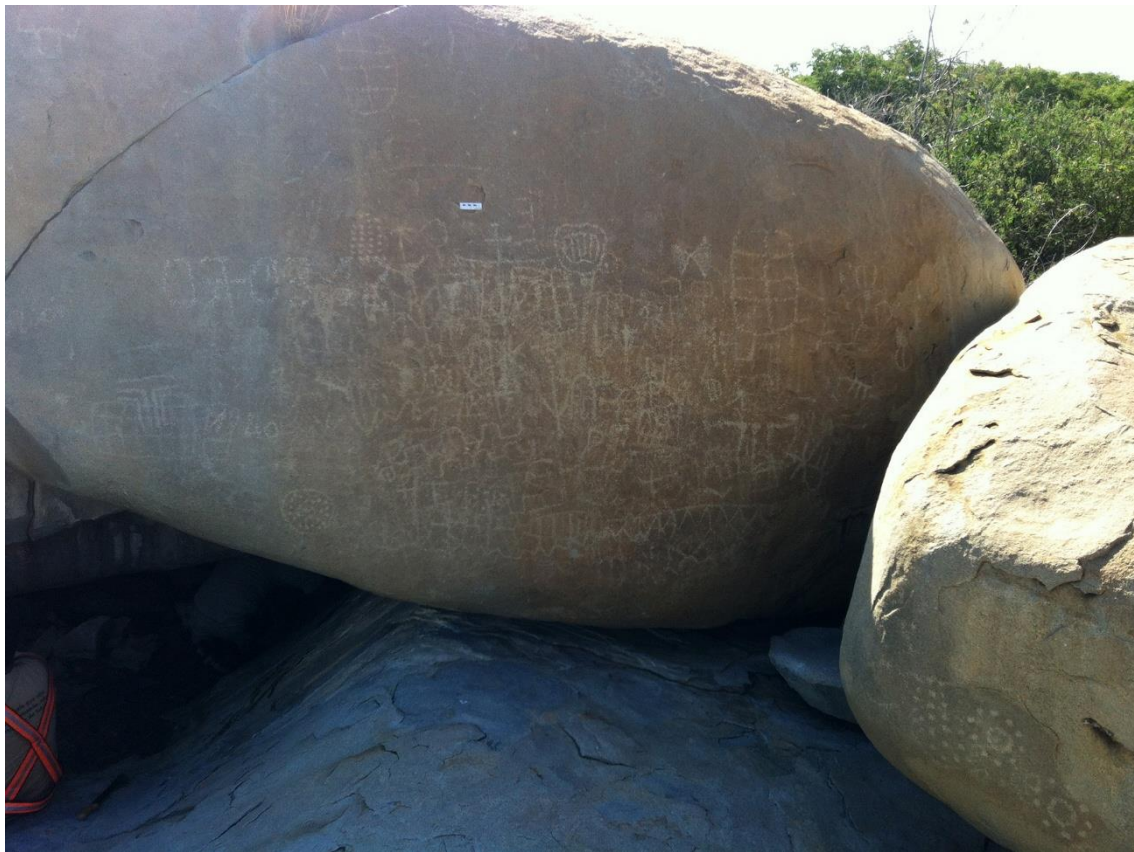
**FIGURA 71- PAINEL COM PINTURAS RUPESTRES COM ÁREA QUE PERMITE ABRIGO. FONTE: ACERVO ARQUEOLOG PESQUISAS, 2014.**

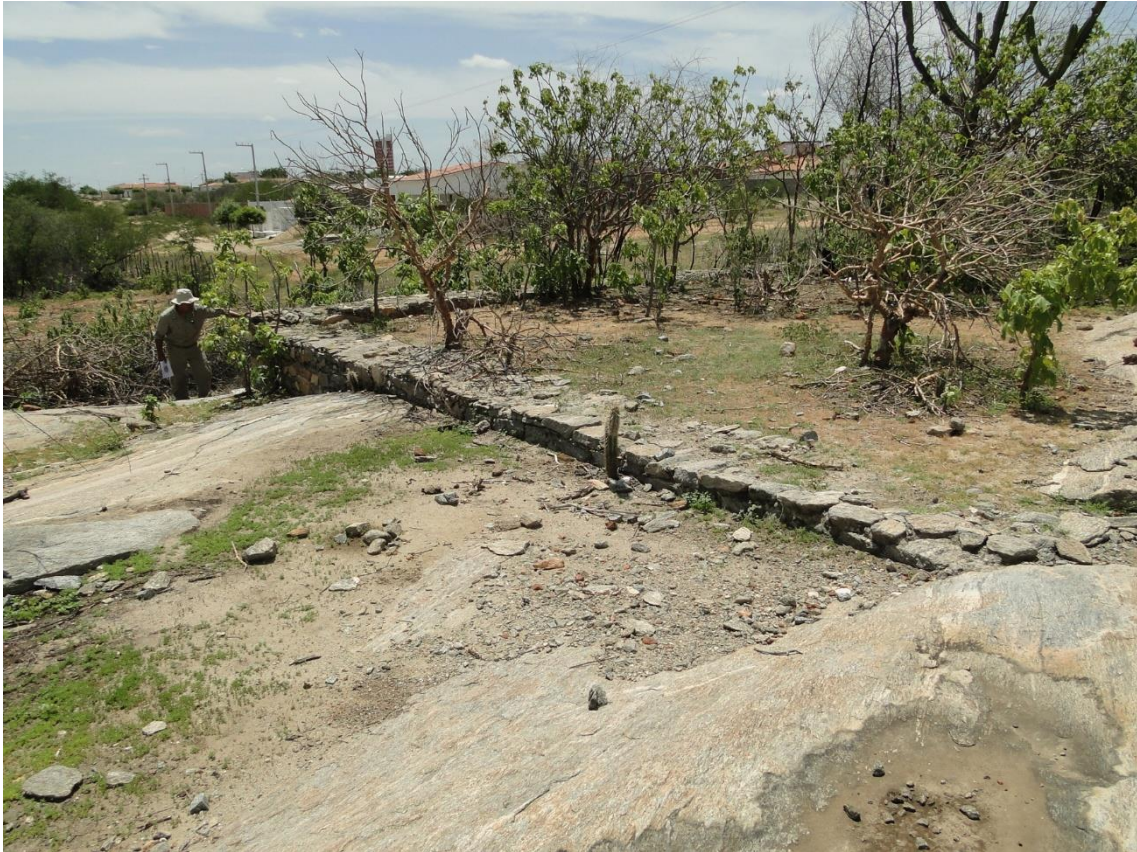
habitavam a região, período este conhecido como “Guerra dos Bárbaros” (MACEDO, 2004-2005). Ainda, segundo o referenciado autor, suas ruínas apresentam um partido de planta retangular com aproximadamente 22,60m de comprimento por 15,46m de largura e espessura de aproximadamente 87 cm. Apesar de encontrar-se em ruínas ainda apresenta trechos de paredes, que mantêm uma altura constante, chegando, em alguns pontos, a cerca de 1,19m.

**FIGURA 77- VESTÍGIOS DA EDIFICAÇÃO DA CASA-FORTE DO CUÓ. FONTE: ACERVO ARQUEOLOG PESQUISAS, 2014.**

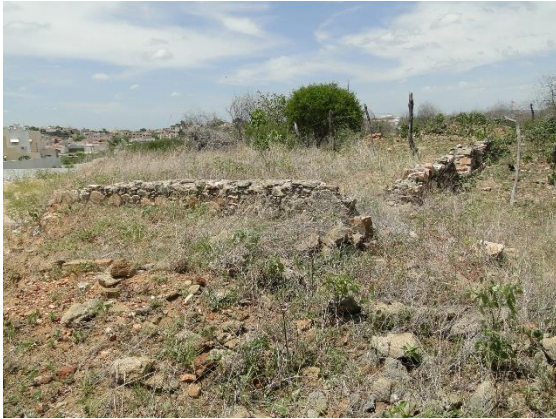
**FIGURA 78- PANORÂMICA DA ÁREA ATRIBUÍDA À CASA FORTE DO CUÓ. FONTE: ACERVO ARQUEOLOG PESQUISAS, 2014.**

No âmbito de ocupação histórica, destaca-se o potencial arqueológico da Casa Forte do Cuó. Durante documentação das ruínas associadas a Casa-Forte do Cuó, foi verificado que a edificação foi erguida em área de afloramento rochoso (lajedo de granito), onde foram utilizadas pedras como material construtivo. Foram observados reparos nas ruínas com argamassa. Ainda foi identificada a presença tijolos batidos, fragmentos de faiança fina sem decoração e de grès (garrafa europeia do século XIX/XX). Não foi identificado material arqueológico compatível com o período anterior ao século XIX. Contudo, a realização de um estudo arqueológico poderá recuperar o contexto de ocupação e elementos que indiquem o período de utilização da referida edificação.

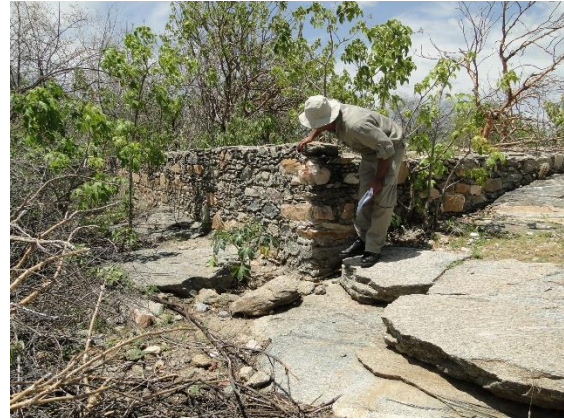
**FIGURA 79- DETALHE DA EDIFICAÇÃO EM PEDRAS, COM INTERVENÇÕES REALIZADAS COM MATERIAL CONSTRUTIVO RECENTE. FONTE: ACERVO ARQUEOLOG PESQUISAS, 2014.**

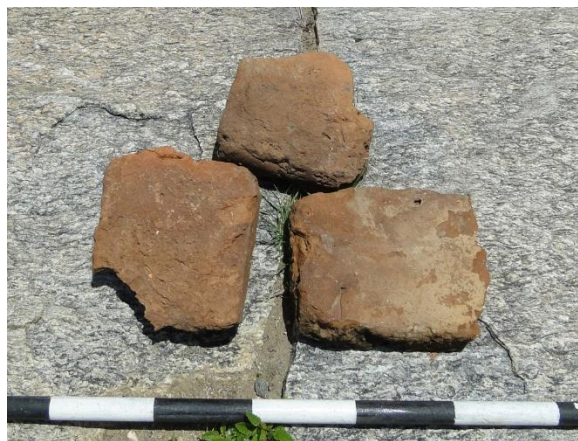
**FIGURA 80- FRAGMENTOS DE TIJOLOS BATIDOS. FONTE: ACERVO ARQUEOLOG PESQUISAS, 2014.**

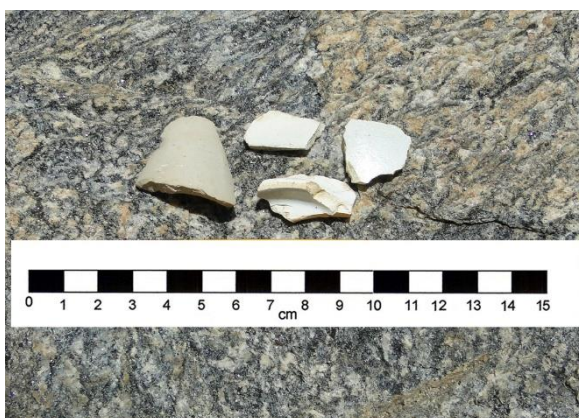
**FIGURA 81- FRAGMENTO DE GARRAFA EM GRÊS COMPATÍVEL COM OS SÉCULOS XIX/XX E FAIANÇA FINA SEM DECORAÇÃO. FONTE: ACERVO ARQUEOLOG PESQUISAS, 2014.**

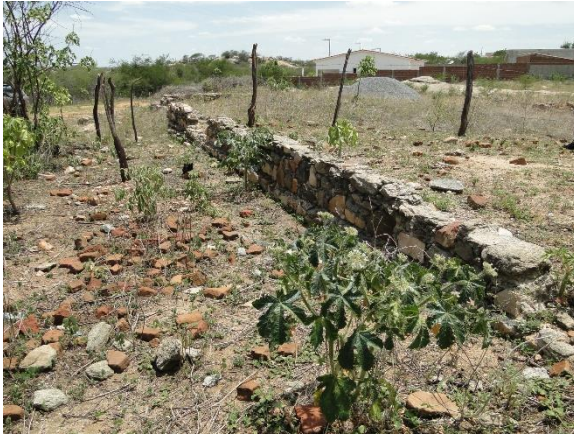
**FIGURA 84- VESTÍGIOS DE PAREDES DA CAPELA. FONTE: ACERVO ARQUEOLOG PESQUISAS, 2014.**

Outra ruína que necessita de intervenções arqueológicas corresponde aquelas atribuídas à Capela de Nossa Senhora de Sant'Ana. Localizada ao lado dos vestígios da Casa-Forte do Cuó, apresenta vestígios de paredes em pedra com argamassa de barro e de cal em alguns trechos.

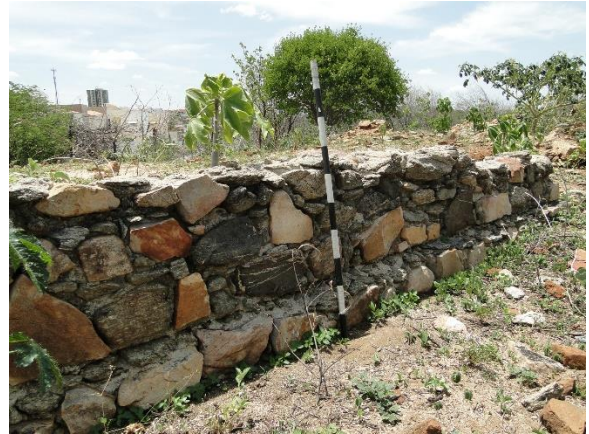
**FIGURA 85- DETALHE DE PAREDE DA EDIFICAÇÃO, ONDE É POSSÍVEL OBSERVAR UM TRECHO MEDINDO 65CM DE ALTURA. FONTE: ACERVO ARQUEOLOG PESQUISAS, 2014.**

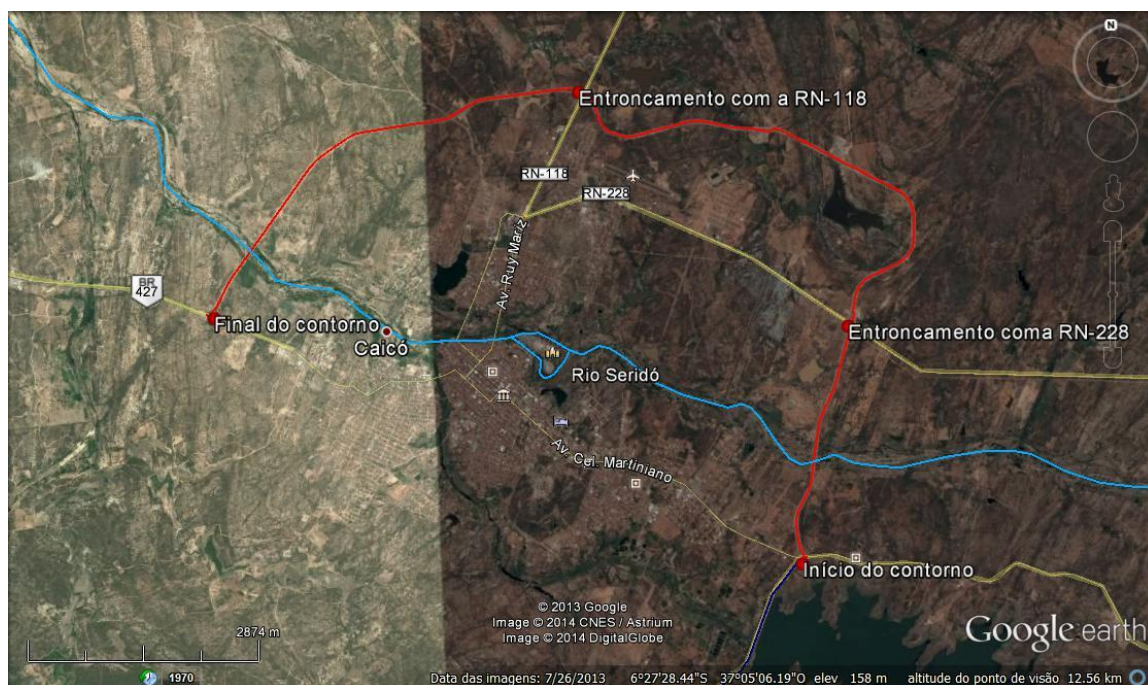
**FIGURA 86- TRAÇADO DO CONTOURNO RODVIÁRIO DA RODOVIA BR-427, CAICÓ-RN. FONTE: IMAGEM DE SATÉLITE DO GOOGLE EARTH, 2014.**

A prospecção visual na área do contorno rodoviário da BR-427 foi realizada a partir do entroncamento com a rodovia RN-118, antes da área urbana de Caicó, cruzando a RN-220 e a RN-118, até o entroncamento com a BR-427, após a área urbana de Caicó. Neste sentido foram percorridas as duas margens da rodovia, com marcação de pontos georreferenciados e documentário fotográfico aproximadamente a cada 250 metros. Esta etapa do trabalho foi realizada nos últimos meses de 2013 e início de 2014, quando a rodovia estava praticamente

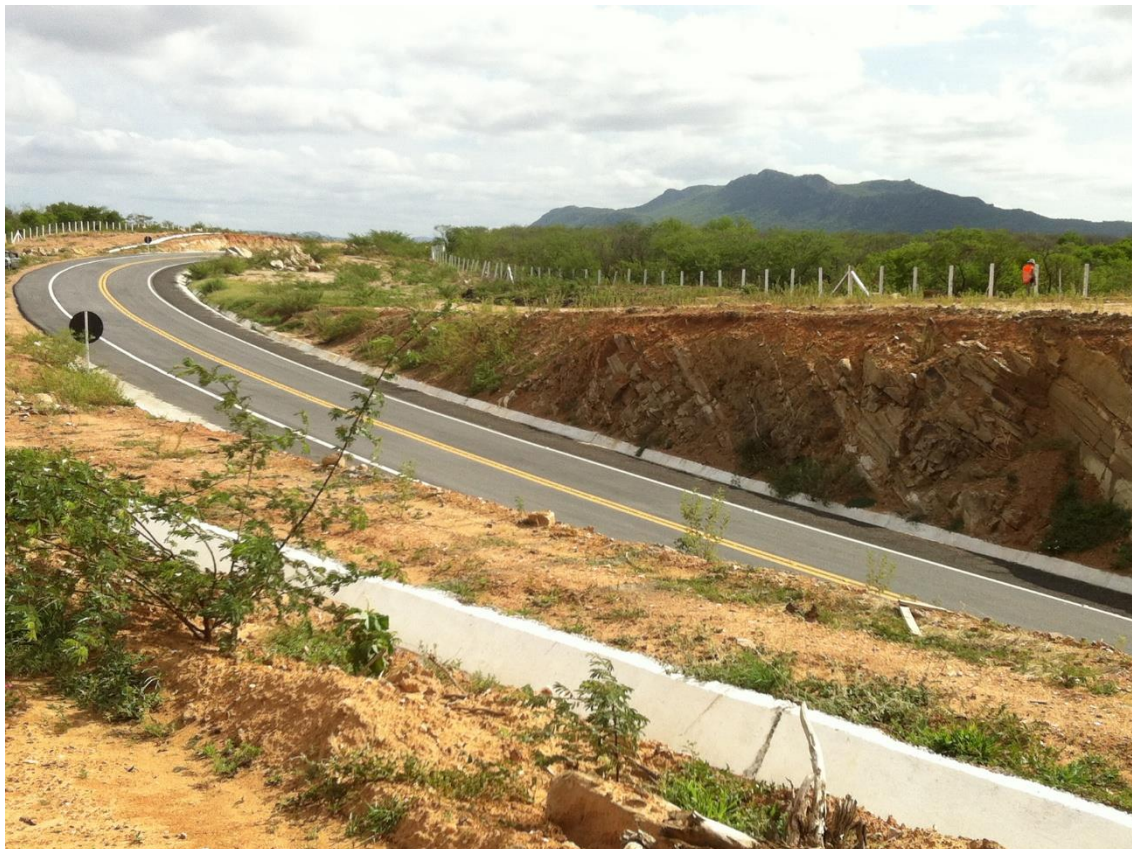
concluída. Desta forma, durante as atividades prospectivas, a faixa de domínio já se encontrava sem vegetação e com cercas, indicando o limite da mesma. Além das intervenções de corte de terreno e aterro para a construção da rodovia, foram observadas diversas intervenções na faixa de domínio, entre as quais se destacam limpeza do terreno por ação de máquinas para remoção da vegetação, aterro e corte. Tais ações geraram um passivo em termos de estudos arqueológicos, uma vez que eventuais sítios arqueológicos não identificados poderiam ter sido atingidos. Deste modo pode-se atribuir que o diagnóstico arqueológico da área estaria pelo menos em parte prejudicado.

**FIGURA 87- CONTORNO RODVIÁRIO DE BR-427 EDIFICADO E COM CERCAS IMPLANTADAS NO LIMITE DA FAIXA DE DOMÍNIO. PONTO BR427-024. ORIENTAÇÃO: NE. FONTE: ACERVO ARQUEOLOG PESQUISAS, 2014.**

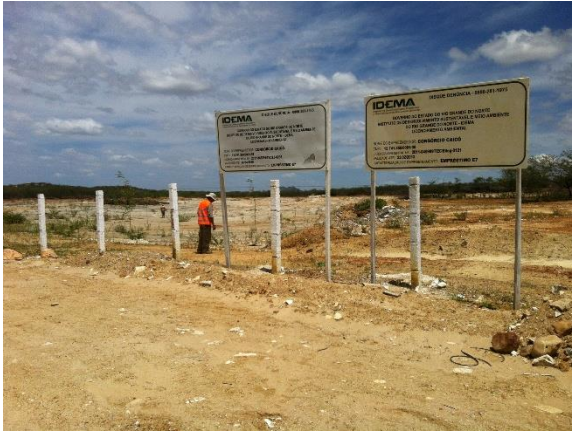
**FIGURA 88- ÁREA DE EMPRÉSTIMO, DENOMINADA E7, DO CONSÓRCIO CAICÓ. IMPLANTADA NA AID DO CONTO RODOVIÁRIO. PONTO: BR427-038. ORIENTAÇÃO: NE. FONTE: ACERVO ARQUEOLOG PESQUISAS, 2014.**

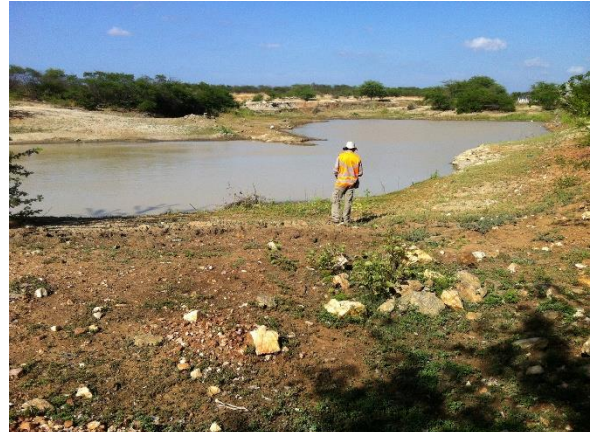
**FIGURA 89- ÁREA ESCAVADA NA AID DO CONTO RODOVIÁRIO COM ACÚMULO DE ÁGUA (AÇUDE). PONTO: BR427-057. ORIENTAÇÃO: W. FONTE: ACERVO ARQUEOLOG PESQUISAS, 2014.**

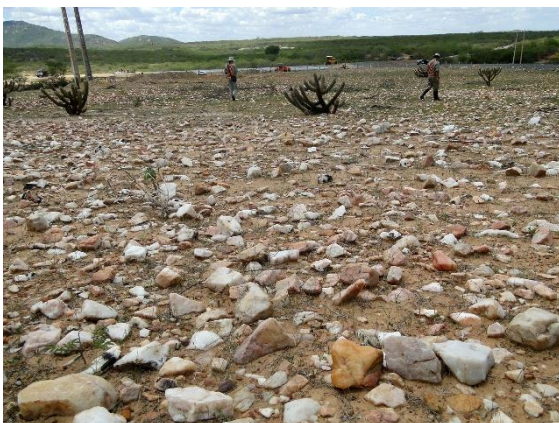
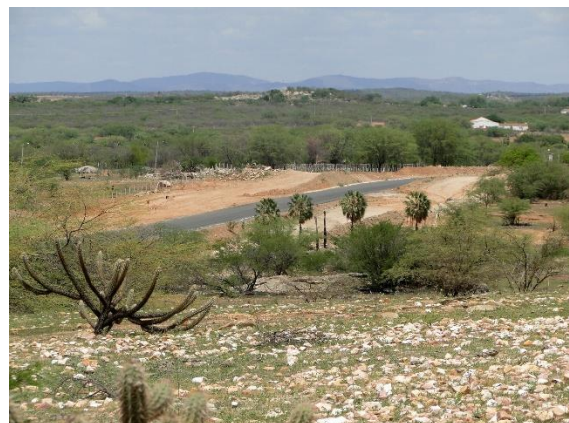
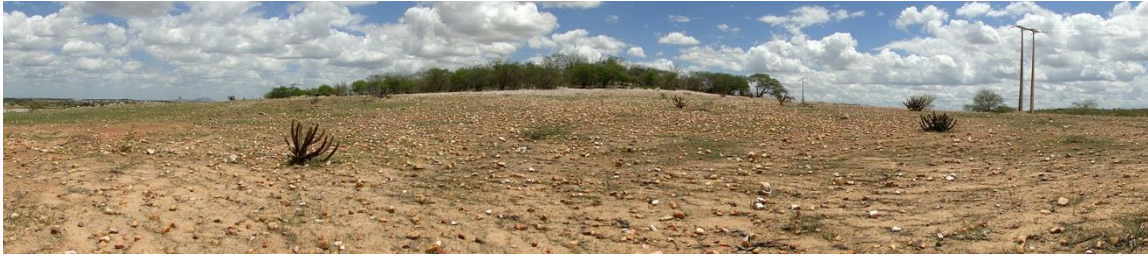
**FIGURA 90- ÁREA ELEVADA COM CONCENTRAÇÃO DE MATERIAL LÍTICO NA SUPERFÍCIE, NAS PROXIMIDADES DO ENTRONCAMENTO COM A RODOVIA RN-228. PONTO: BR427-022. ORIENTAÇÕES: SE, SE E NW. FONTE: ACERVO ARQUEOLOG PESQUISAS, 2013.**

Durante as atividades no local foram prospectadas áreas com relevo levemente ondulado, onde ocorre material lítico concentrado na superfície, dentre os quais se destacam fragmentos de quartzo leitoso, angulosos, e outros minerais e rochas. Nas partes mais baixas, principalmente próximas a rios e riachos observou-se incidência de material lítico rolado. Esse material lítico, abundante na região, é passível de utilização por grupos pré-históricos e históricos para, por exemplo, a elaboração de instrumentos. Contudo, não foi localizado artefato lítico pré-histórico durante as prospecções.

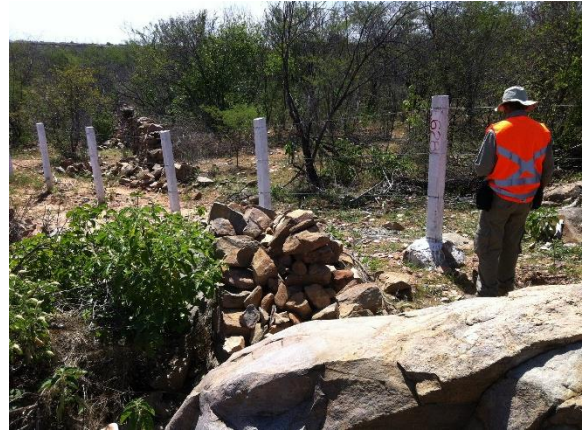
**FIGURA 98- CERCA DE PEDRA INTERROMPIDA PELAS OBRAS DO CONTORNO RODOVIÁRIO. PONTO: BR427-071. ORIENTAÇÃO: SE.**

No contexto de disponibilidade de material lítico, foram observadas a presença de muitas cercas edificadas com pedras locais. Vários pontos da ADA e AD do contorno destruíram parte de antigas cercas de pedras da região. Tais cercas, também denominadas muros de pedra, eram utilizadas para demarcação das propriedades rurais do município devido à abundância de material lítico disponível na região. As cercas foram produzidas apenas com a utilização de pedras. Os muros de pedra constituem um aspecto cultural histórico da região do Seridó.

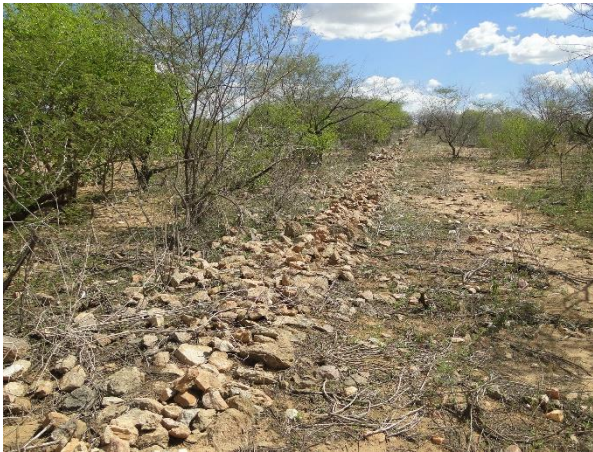
**FIGURA 99- CERCA DE PEDRA DESTRUÍDA NA AID DO CONTORNO RODOVIÁRIO. PONTO: BR427-006. ORIENTAÇÃO: NE.**

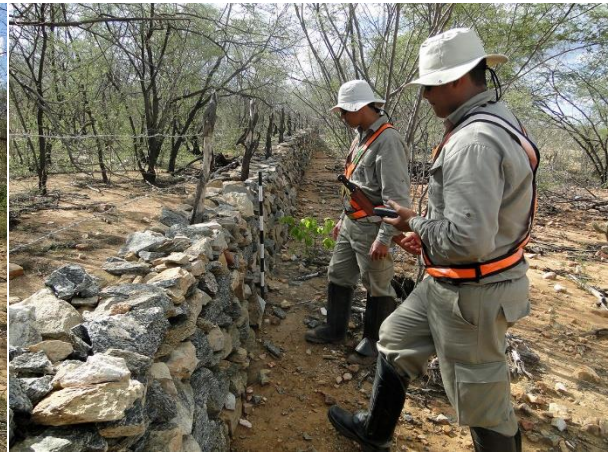
**FIGURA 100- CERCA DE PEDRA EDIFICADA RECENTEMENTE COM UTILIZAÇÃO DE ESTACAS DE MADEIRA E ARAME FARPADO. PONTO: BR427-008.**

Atualmente, raras são as pessoas que realizam esse tipo de trabalho e, progressivamente, estas cercas estão sendo substituídas por cercas de arame ou cercas mistas (aramé com pedras). Outro fator importante de ser destacado é que as cercas constituem locais favoráveis para o inseto transmissor da doença de Chagas, o Barbeiro (NASCIMENTO, 2005).

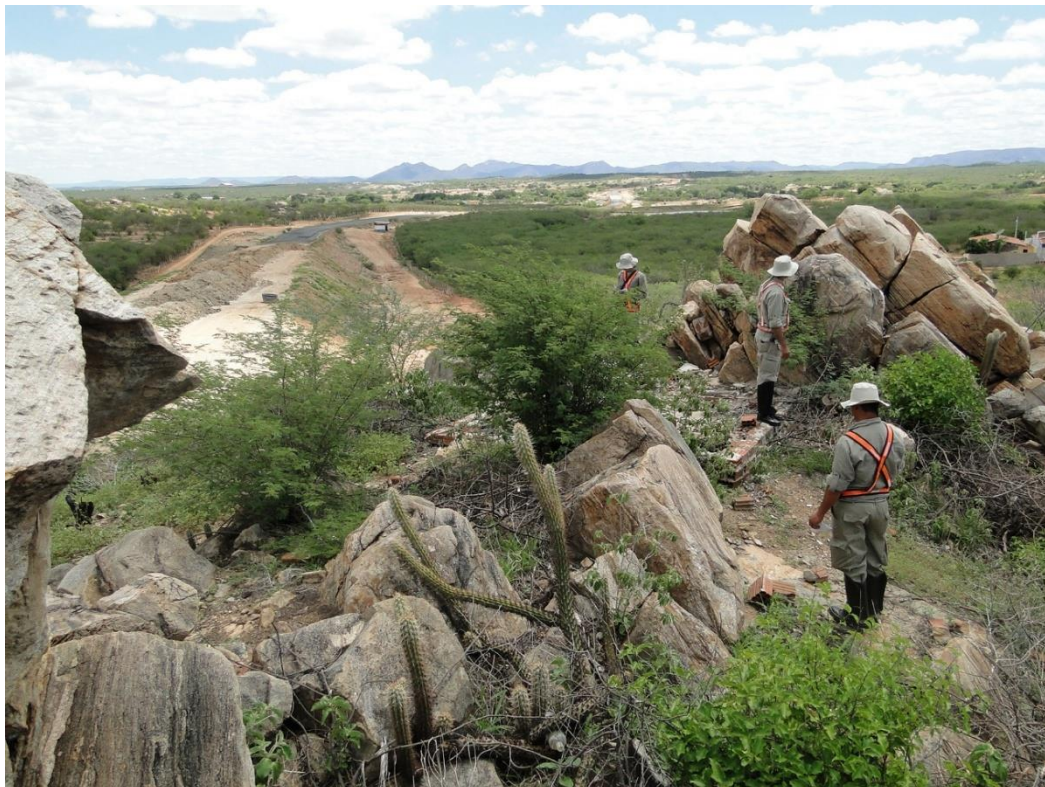
Foi ainda realizada prospecção visual nas áreas com afloramentos rochosos com potencial para a existência de sinalações rupestres, bem como abrigos. No entanto, não foram identificadas evidências pré-históricas na área que compreende a AID, ADA e AD do empreendimento.

**FIGURA 101- PROSPECÇÃO DE SUPERFÍCIE EM ÁREA COM AFLORAMENTOS ROCHOSOS. AO FUNDO, CONTO RODOVIÁRIO EM CONSTRUÇÃO, ONDE FOI REALIZADO ATERRO E CAPEAMENTO DE PARTE DO TRECHO COM ASFALTO. PONTO BR427-001. FONTE: ACERVO ARQUEOLOG PESQUISAS, 2013.**

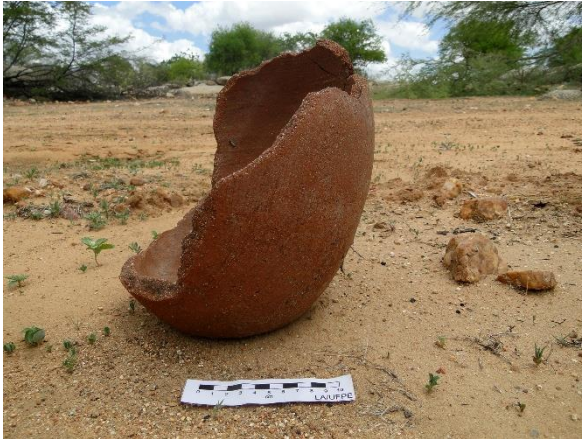
**FIGURA 102- CERÂMICA UTILITÁRIA LOCALIZADA NAS PROXIMIDADES DA FAIXA DE DOMÍNIO DO CONTO RNO RODOVIÁRIO. PONTO BR427-013. FONTE: ACERVO ARQUEOLOG PESQUISAS, 2013.**

Na AID do empreendimento foi identificado recipiente de cerâmica utilitária recente no **ponto BR427-013**. Corresponde a uma cerâmica globular com base plana, produzida em torno, e com acabamento externo escovado. O mesmo tipo de acabamento desta cerâmica foi observado no uso atual durante documentação da sede da Fazenda Campo Verde, de propriedade do Sr. Luiz Eloi de Araújo (ponto BR-427-111).
