**Projeto Arqueológico para as Obras de implantação e  
pavimentação da BR-427/RN  
(Contorno Rodoviário do município de Caicó/RN).**

**Relatório Final – Diagnóstico, Prospecção e Resgate  
Arqueológico e Educação Patrimonial na BR-427/RN  
(Contorno Rodoviário do município de Caicó/RN)**

Encaminhado à Superintendência do  
IPHAN no Rio Grande do Norte.

**Fevereiro 2014**

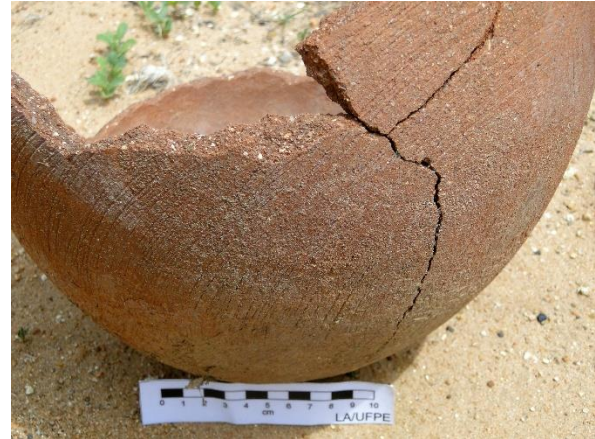
**FIGURA 103- DETALHE DO ACABAMENTO ESCOVADO LOCALIZADO NA SUPERFÍCIE EXTERNA DA CERÂMICA. PONTO BR427-013. FONTE: ACERVO ARQUEOLOG PESQUISAS, 2013.**

Na AID do empreendimento foi identificado recipiente de cerâmica utilitária recente no **ponto BR427-013**. Corresponde a uma cerâmica globular com base plana, produzida em torno, e com acabamento externo escovado. O mesmo tipo de acabamento desta cerâmica foi observado no uso atual durante documentação da sede da Fazenda Campo Verde, de propriedade do Sr. Luiz Eloi de Araújo (ponto BR-427-111).

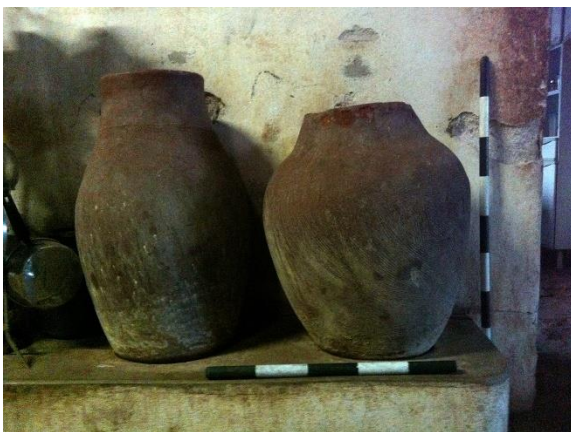
**FIGURA 104- RECIPIENTES DE CERÂMICA PARA ARMAZENAMENTO DE ÁGUA DA FAZENDA CAMPO VERDE. AO LADO, DETALHE DO ACABAMENTO ESCOVADO NA SUPERFÍCIE EXTERNA. PONTO BR427-111. FONTE: ACERVO ARQUEOLOG PESQUISAS, 2014.**

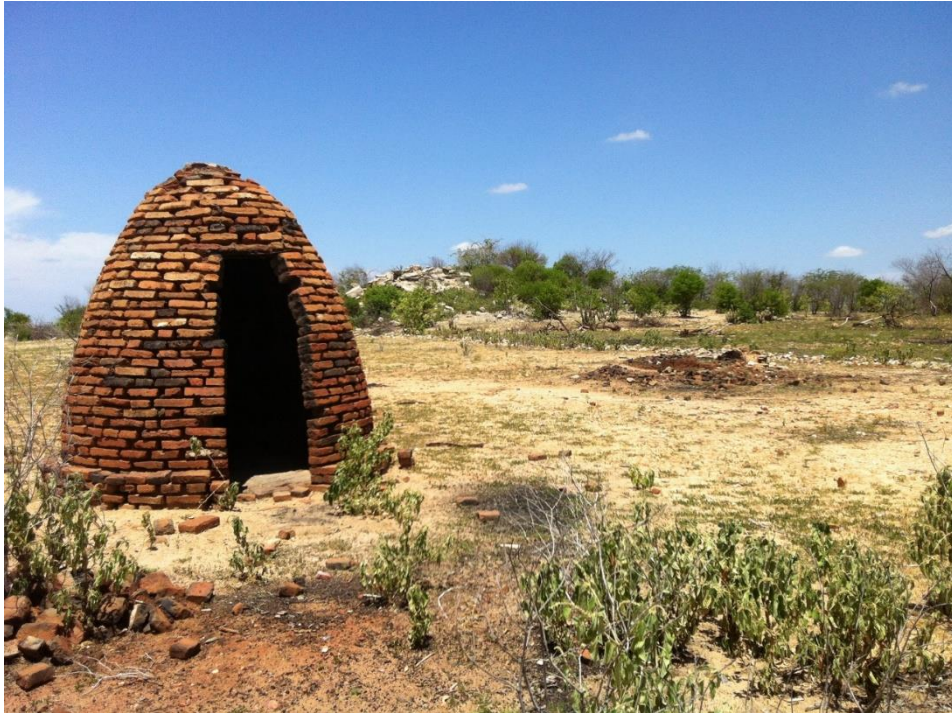
**FIGURA 105- CARVOEIRA EXISTENTE NA AID DO CONTORNO RODOVIÁRIO. PONTO: BR427-085. FONTE: ACERVO ARQUEOLOG PESQUISAS, 2014.**

Em propriedade localizada na AID, na margem esquerda do contorno rodoviário, foram identificados fornos para queima de carvão (carvoeiras) no ponto **BR427-085**. O forno, circular, apresenta diâmetro de 8,10m nas proximidades da base. Os vestígios da carvoeira demolida apresentava raio de 2,42m. Por se tratar de uma estrutura que integra às práticas rurais da região, a mesma foi documentada e georreferenciada.

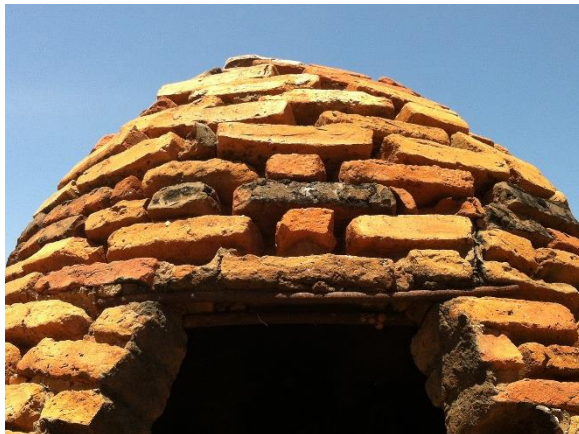
**FIGURA 106- DETALHE DA PARTE SUPERIOR EXTERNA DA CARVOEIRA. PONTO: BR427-085. FONTE: ACERVO ARQUEOLOG PESQUISAS, 2014.**

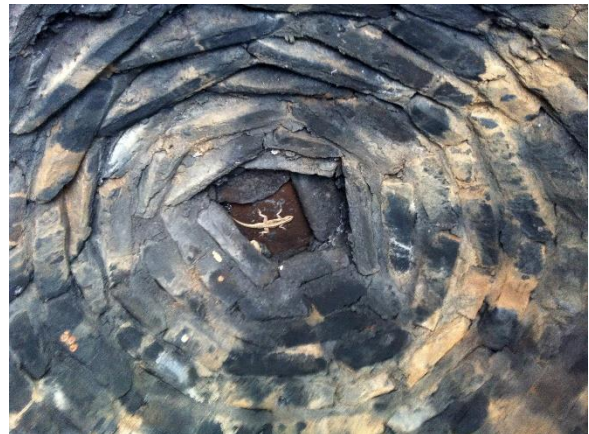
**FIGURA 107- DETALHE DA PARTE SUPERIOR INTERNA DA CARVOEIRA. PONTO: BR427-085. FONTE: ACERVO ARQUEOLOG PESQUISAS, 2014.**

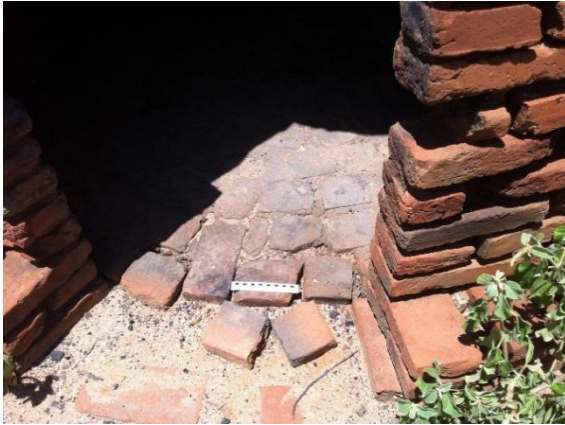
**FIGURA 108- DETALHE DO PISO DA CARVOEIRA. PONTO: BR427-085. FONTE: ACERVO ARQUEOLOG PESQUISAS, 2014.**

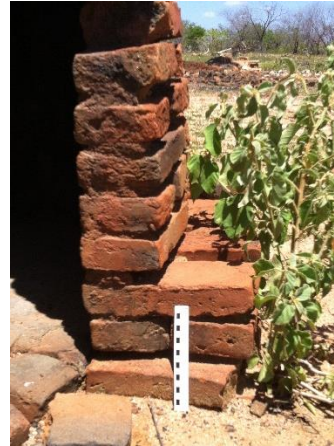
**FIGURA 109- DETALHE DA PAREDE. PONTO: BR427-085. FONTE: ACERVO ARQUEOLOG PESQUISAS, 2014.**

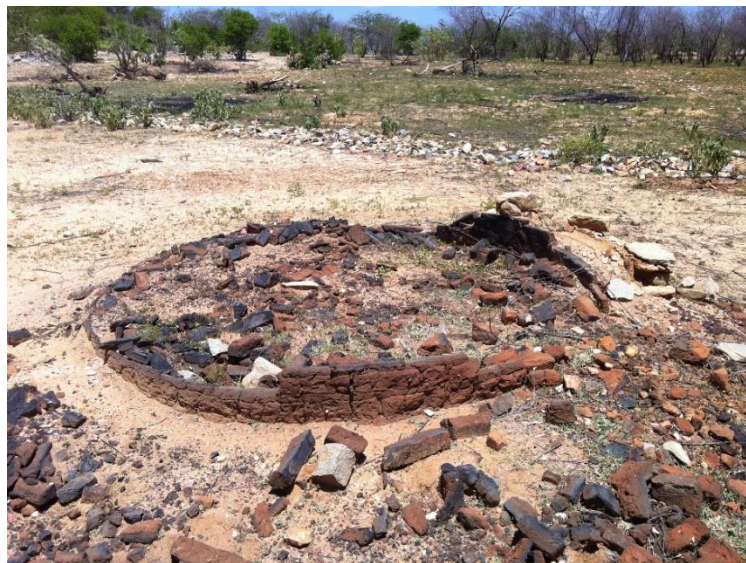
**FIGURA 110- VESTÍGIO DE FORNO EXISTENTE NAS PROXIMIDADES DA OUTRA CARVOEIRA EDIFICADA. PONTO: BR427-085. FONTE: ACERVO ARQUEOLOG PESQUISAS, 2014.**

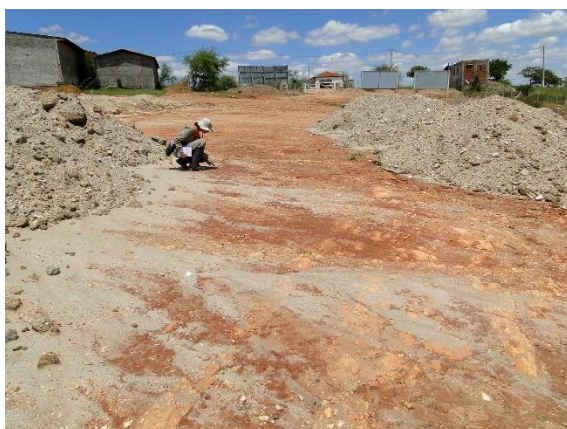
Nas proximidades do entroncamento com o km 95 do BR-427 foram Identificados de alicerces de tijolo manual e pedra sobre afloramento rochoso. Os vestígios ocupam uma área 5mx4,5m. Toda a superfície da área foi decapitada por ação de máquinas, não apresentando mais algum vestígio associado.

**FIGURA 111- IDENTIFICAÇÃO DE VESTÍGIO DE EDIFICAÇÃO EM ÁREA DECAPITADA POR AÇÃO DE MÁQUINAS. PONTO BR427-002. FONTE: ACERVO ARQUEOLOG PESQUISAS, 2013.**

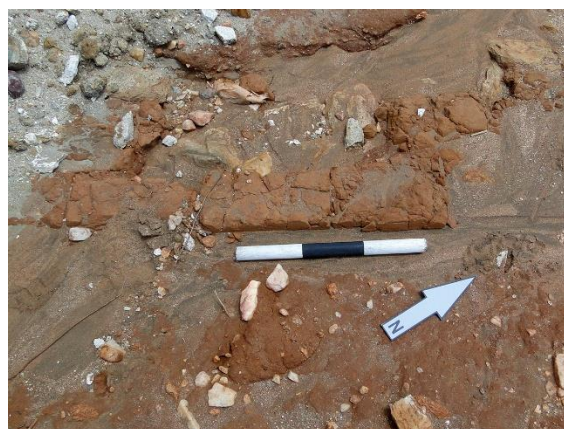
**FIGURA 112- TIJOLOS BATIDOS SOBRE AFLORAMENTO ROCHOSOS. PONTO: BR427-002. FONTE: ACERVO ARQUEOLOG PESQUISAS, 2013.**

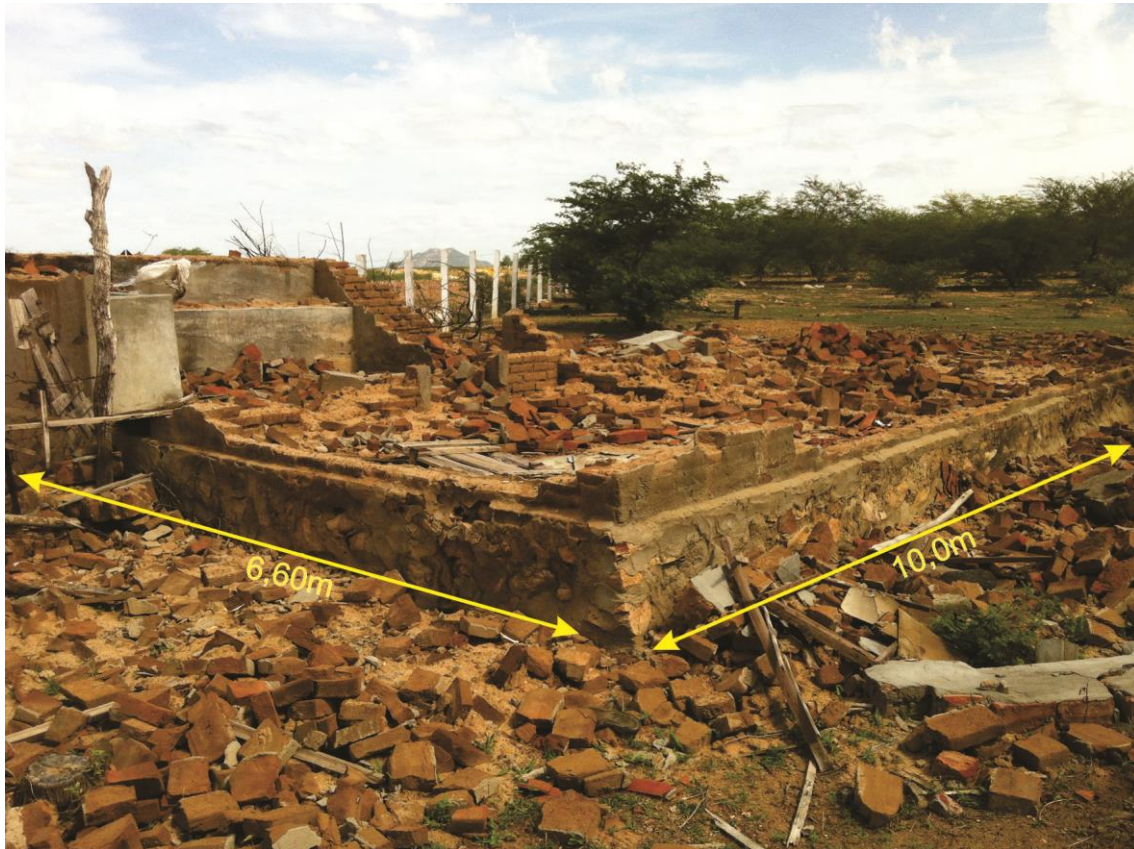
utilitária com acabamento escovado na superfície externa, faiança fina e porcelana recente. A residência apresentava cinco cômodos, onde foi possível a identificação da cozinha e banheiro.

**FIGURA 113- PANORÂMICA DA RESIDÊNCIA. PONTO: BR427-030. ORIENTAÇÃO: NW. FONTE: ACERVO ARQUEOLOG PESQUISAS, 2014.**

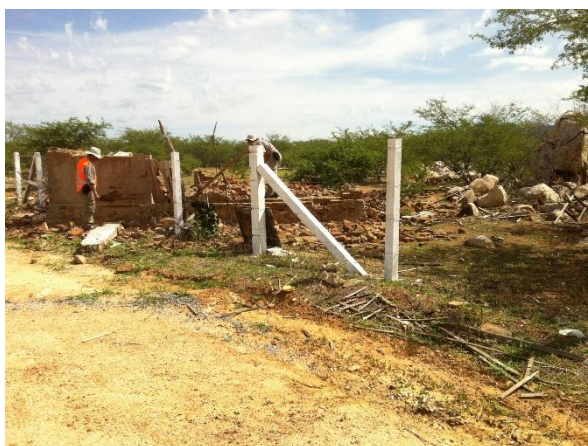
**FIGURA 114- VESTÍGIO DE EDIFICAÇÃO NO LIMITE DA FAIXA DE DOMÍNIO. PONTO: BR427-030. ORIENTAÇÃO: NE. FONTE: ACERVO ARQUEOLOG PESQUISAS, 2014.**

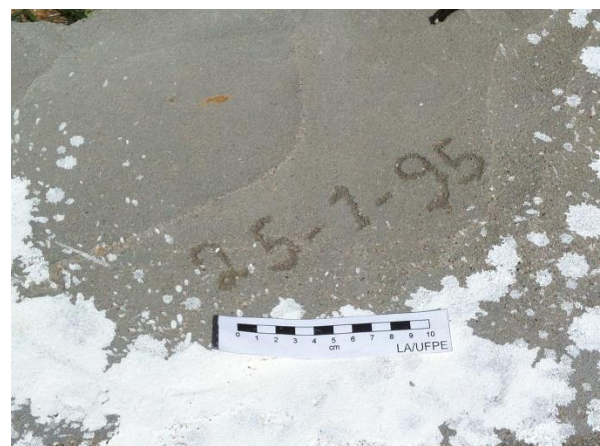
**FIGURA 115- DATA MARCADA EM RELEVO COM ANO DE 1995, INDICANDO O PERÍODO DA REFORMA DA RESIDÊNCIA. PONTO: BR427-030. ORIENTAÇÃO: NE. FONTE: ACERVO ARQUEOLOG PESQUISAS, 2014.**

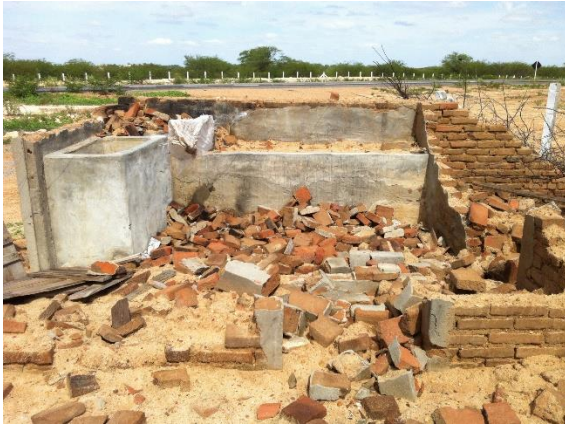
**FIGURA 116- VESTÍGIOS DA ÁREA DA COZINHA DA RESIDÊNCIA. PONTO: BR427-030. ORIENTAÇÃO: W. FONTE: ACERVO ARQUEOLOG PESQUISAS, 2014.**

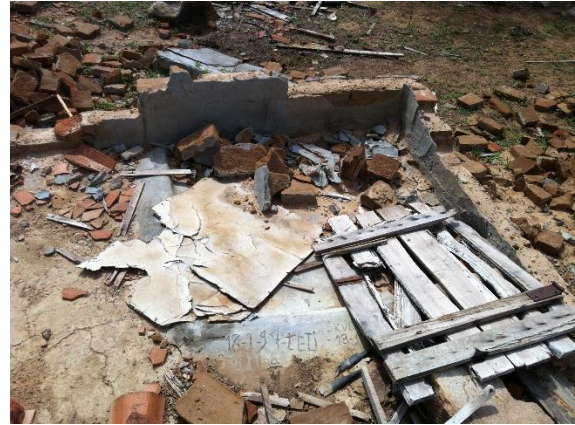
**FIGURA 117- BANHEIRO DA RESIDÊNCIA ONDE É POSSÍVEL OBSERVAR NO PISO INSCRIÇÕES REALIZADAS PELO PEDREIRO NO ANO DE 1997 INSCRITO EM RELEVO. PONTO: BR427-030. ORIENTAÇÃO: E. FONTE: ACERVO ARQUEOLOG PESQUISAS, 2014.**

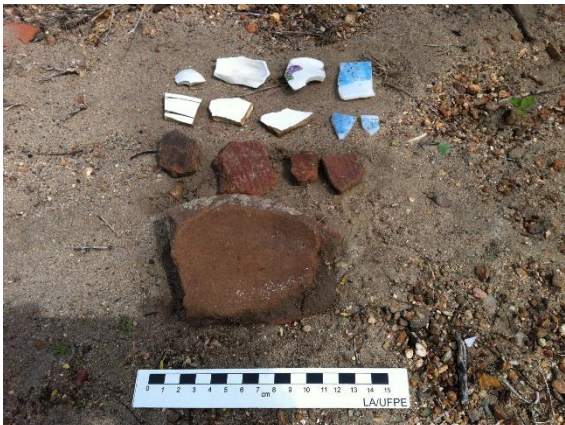
**FIGURA 118- FRAGMENTOS DE CERÂMICA UTILITÁRIA, FAIANÇA FINA E PORCELANA LOCALIZADOS NO ENTORNO DA EDIFICAÇÃO. PONTO: BR427-030. FONTE: ACERVO ARQUEOLOG PESQUISAS, 2014.**

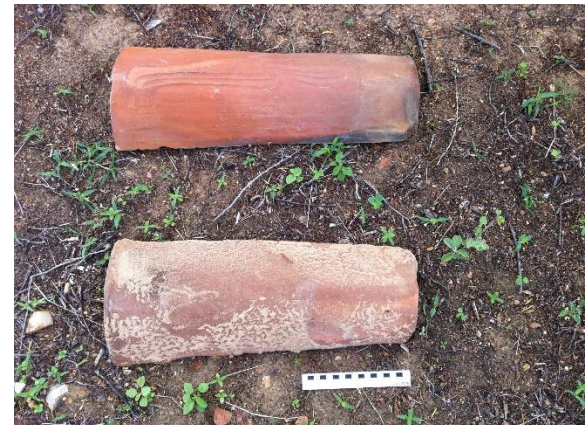
**FIGURA 119- TELHAS MANUAIS IDENTIFICADAS NO LOCAL. PONTO: BR427-030. FONTE: ACERVO ARQUEOLOG PESQUISAS, 2014.**

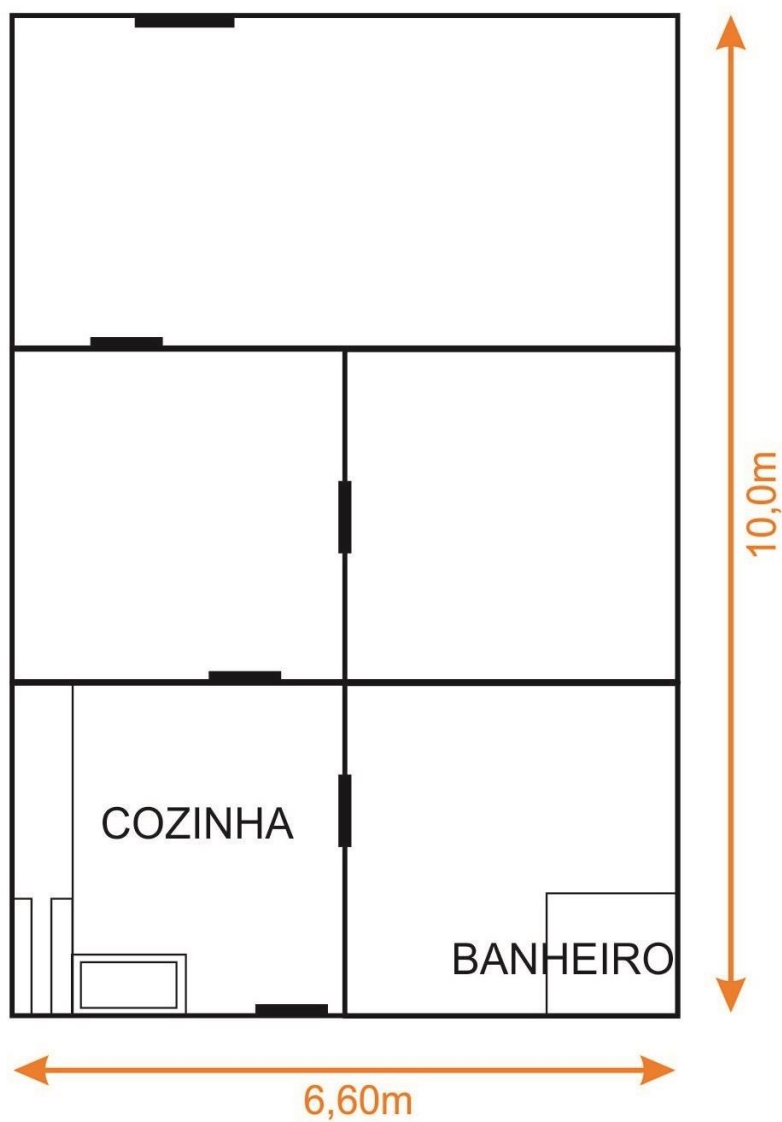
**FIGURA 121- CROQUI COM A DISTRIBUIÇÃO DOS CÔMODOS DA RESIDÊNCIA. FONTE: ACERVO ARQUEOLOG PESQUISAS, 2014.**

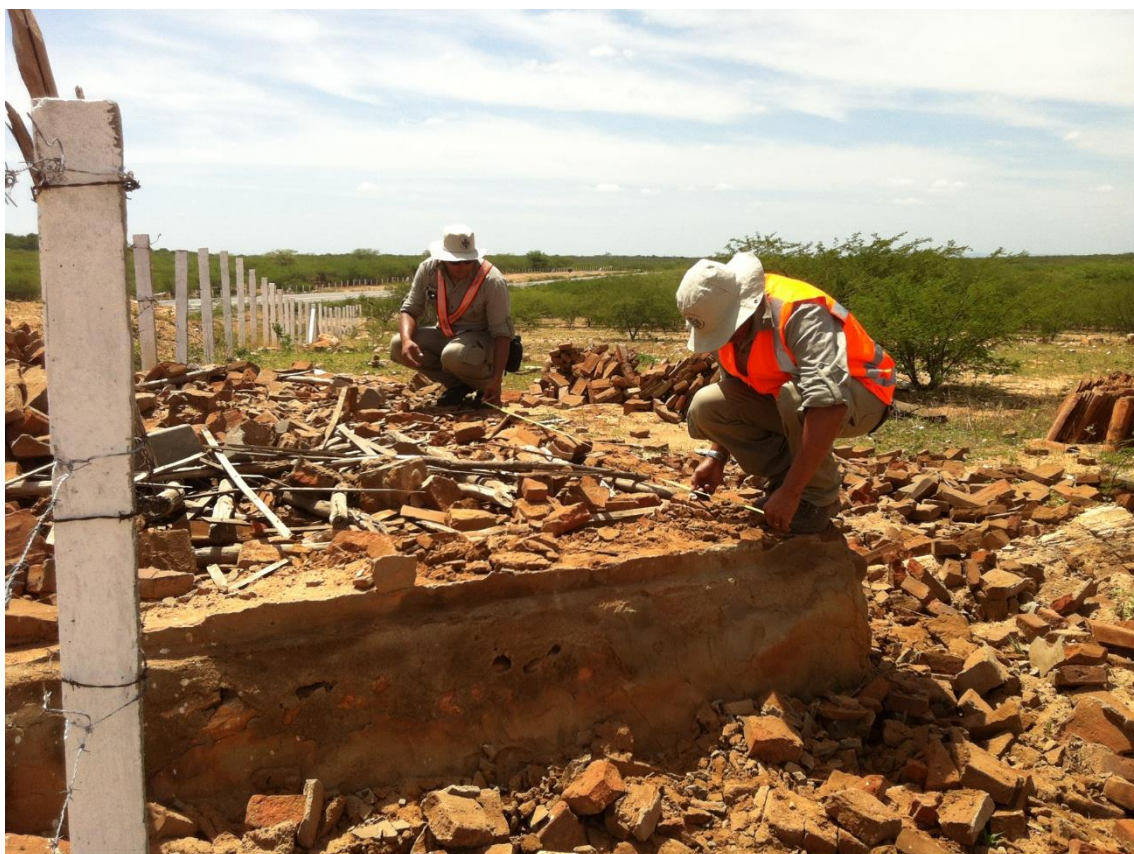
Edificação histórica recente demolida por conta das obras do contorno rodoviário da BR-427, localizada na margem esquerda, no km 100. Os alicerces da edificação são de pedras e as paredes de tijolo batido com argamassa de barro, revestida com cimento Portland. A estrutura apresenta área de 10m x 6m. Não foi possível recompor a distribuição dos cômodos da edificação. No local foi identificada concentração de tijolo manual, telhas, vaso sanitário e fragmentos de porcelana recente.

**FIGURA 122- VESTÍGIOS DE EDIFICAÇÃO LOCALIZADA NA MARGEM ESQUERDA DO CONTOURNO RODVIÁRIO. PONTO: BR-427-033. FONTE: ACERVO ARQUEOLOG PESQUISAS, 2014.**

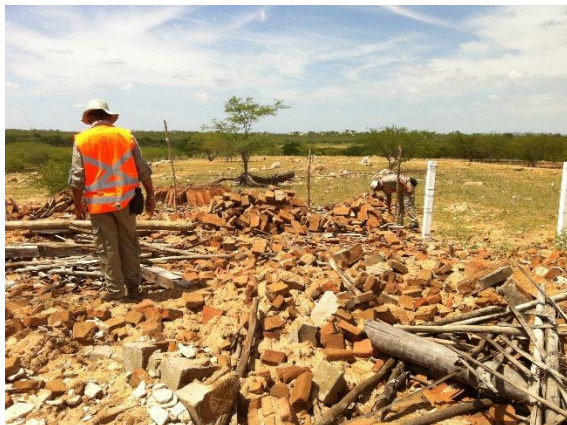
**FIGURA 123- A EDIFICAÇÃO ESTÁ LOCALIZADA NO LIMITE DA FAIXA DE DOMÍNIO. PONTO: BR-427-033. FONTE: ACERVO ARQUEOLOG PESQUISAS, 2014.**

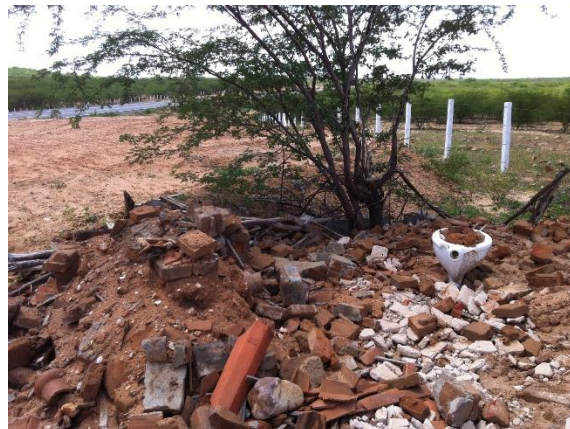
**FIGURA 124- ENTULHO SOBRE OS ALICERÇOS. PONTO: BR-427-033. FONTE: ACERVO ARQUEOLOG PESQUISAS, 2014.**

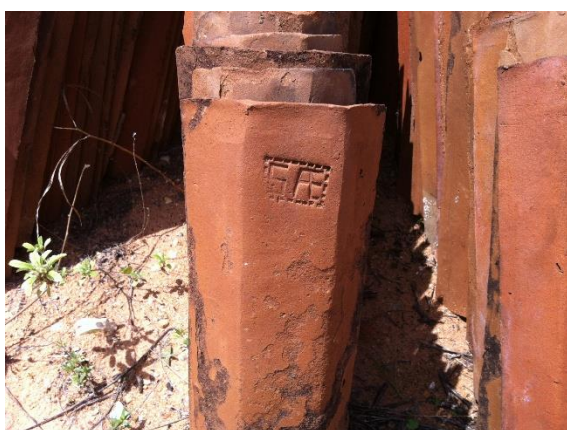
**FIGURA 125- CONJUNTO DE TELHA INDUSTRIAL PROVENIENTE DA EDIFICAÇÃO, DEPOSITADAS NAS PROXIMIDADES DA ÁREA. PONTO: BR-427-033. FONTE: ACERVO ARQUEOLOG PESQUISAS, 2014.**

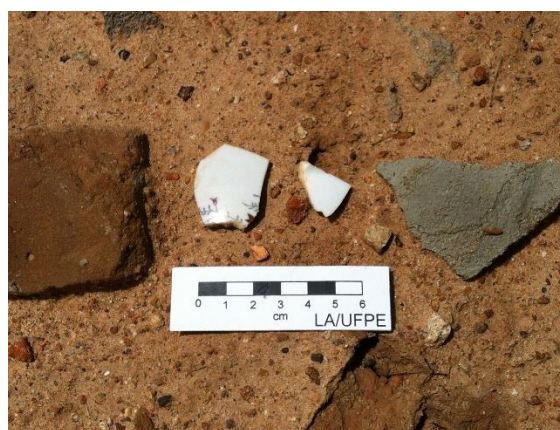
**FIGURA 126- VESTÍGIOS DE TIJOLO MANUAL, PORCELANA RECENTE E REBOCO COM CIMENTO PORTLAND. PONTO: BR-427-033. FONTE: ACERVO ARQUEOLOG PESQUISAS, 2014.**

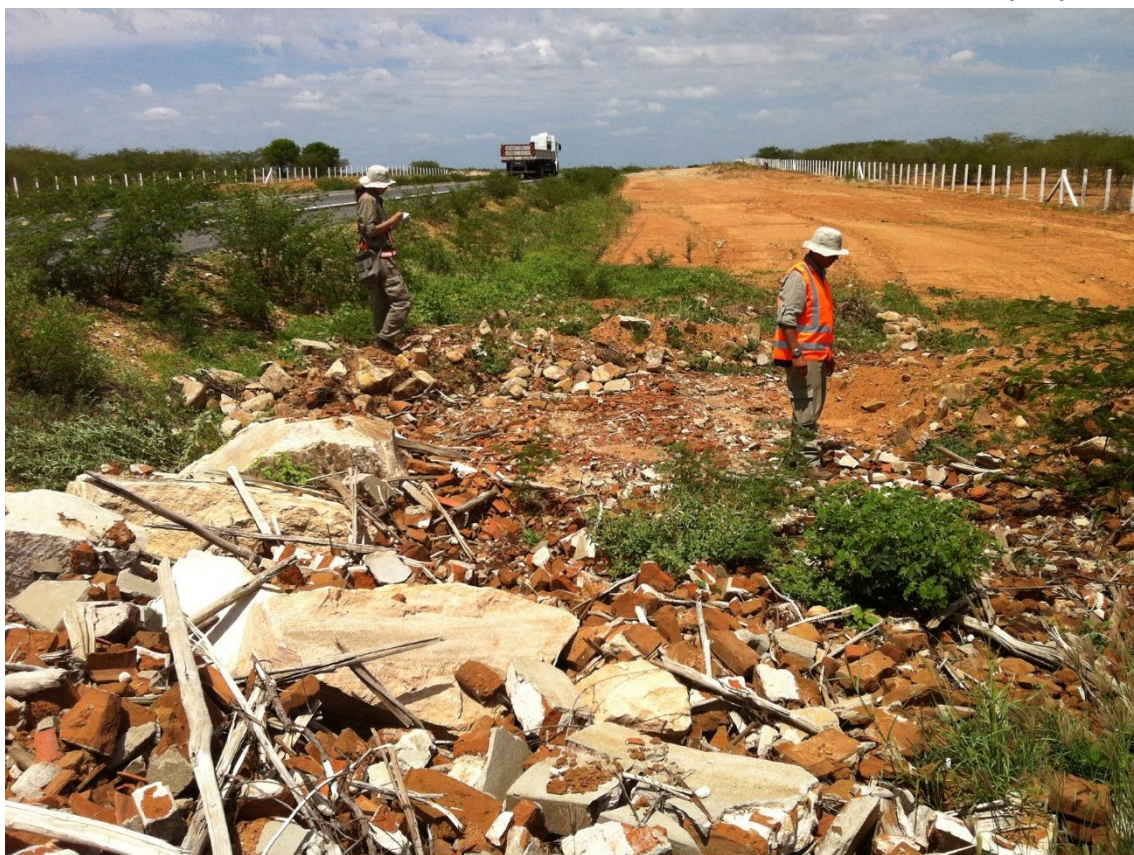
Entulho de construção acumulado na faixa de domínio da rodovia, na margem direita. O material construtivo identificado no entulho apresenta cronologia recente. Não foi possível a identificação do local da edificação, uma vez que, a área do entorno foi cortada por ação de máquinas.

**FIGURA 127- ENTULHO DE CONSTRUÇÃO IDENTIFICADO NA MARGEM DIREITA DO CONTORNO RODOVIÁRIO. PONTO: BR427-036. FONTE: ACERVO ARQUEOLOG PESQUISAS, 2014.**

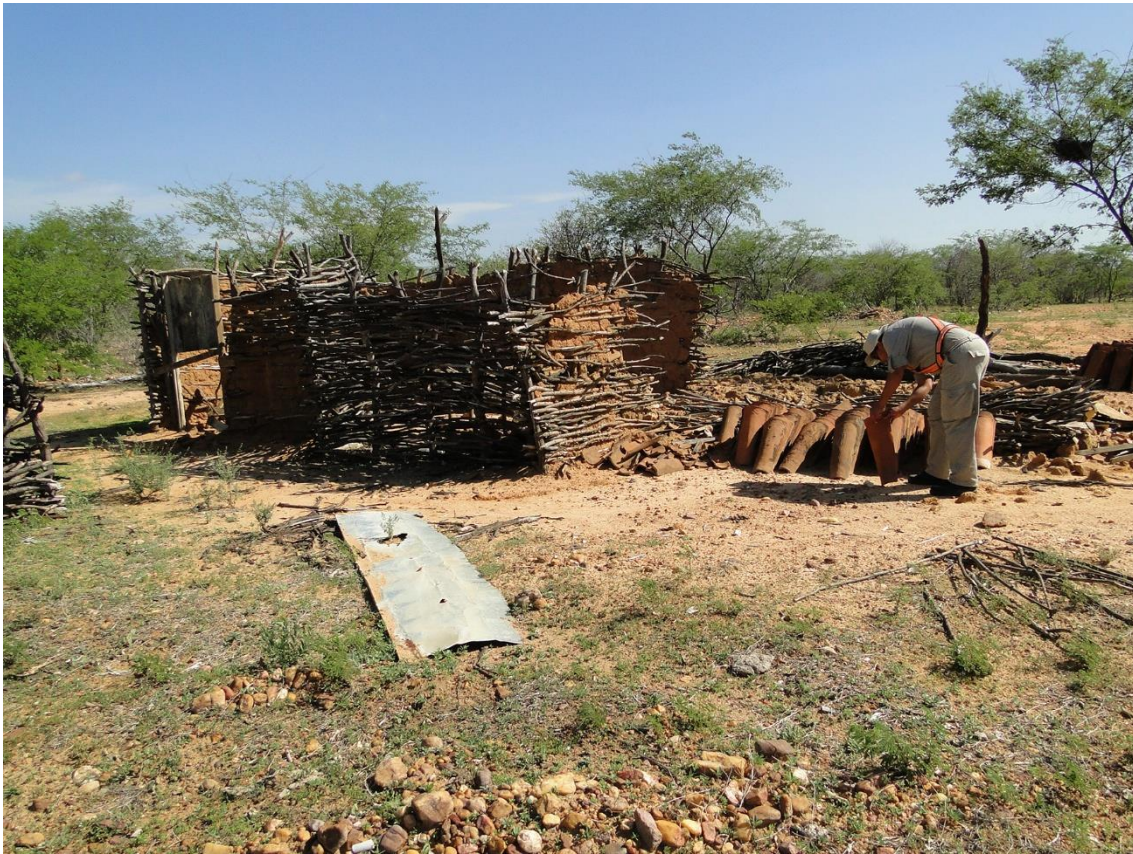
Vestígios de casa de taipa localizada na margem direita, na AID do contorno rodoviário. A edificação em taipa apresentava cobertura com telhas canal com marca elaborada com os dedos da mão, na parte externa. A casa apresenta formato irregular com dimensão aproximada de 10m x 4m. No interior da residência foi identificada estrutura de madeira, provavelmente associada à cozinha. Nos arredores do local havia um cercado. Recipiente para armazenamento de leite, prato e copo de metal foram documentados na área.

**FIGURA 128- VESTÍGIO DE CASA DE TAIPA. PONTO: BR427-062. FONTE: ACERVO ARQUEOLOG PESQUISAS, 2014.**

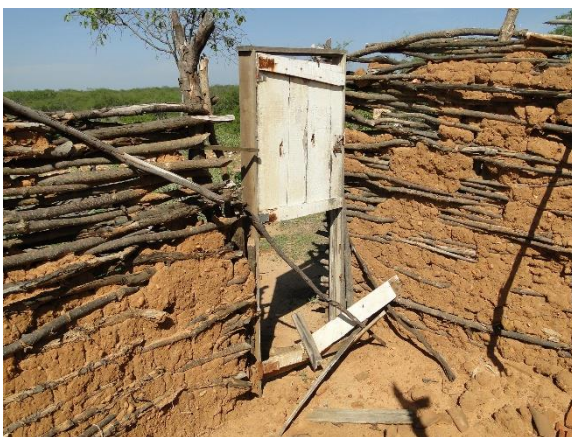
**FIGURA 129- PORTA DE ACESSO À RESIDÊNCIA. PONTO: BR427-062. FONTE: ACERVO ARQUEOLOG PESQUISAS, 2014.**

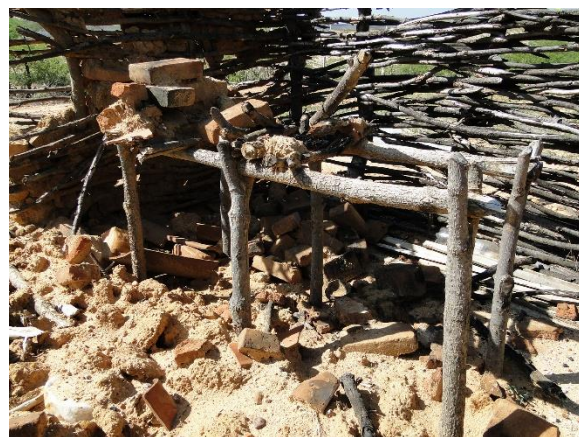
**FIGURA 130- ESTRUTURA UTILIZADA PARA COZINHAR ALIMENTOS. PONTO: BR427-062. FONTE: ACERVO ARQUEOLOG PESQUISAS, 2014.**

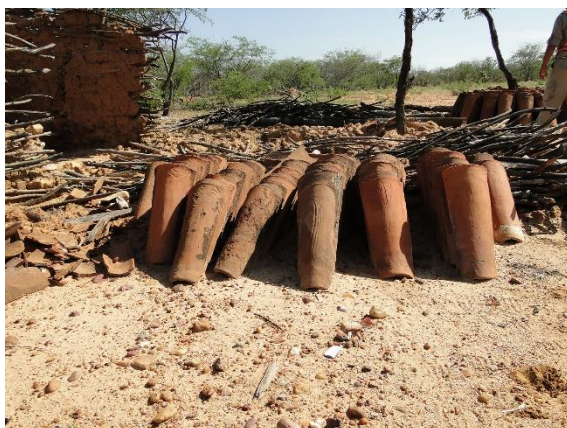
**FIGURA 131- TELHAS DEPOSITADAS NOS ARREDORES D EDIFICAÇÃO. PONTO: BR-427062. FONTE: ACERVO ARQUEOLOG PESQUISAS, 2014.**

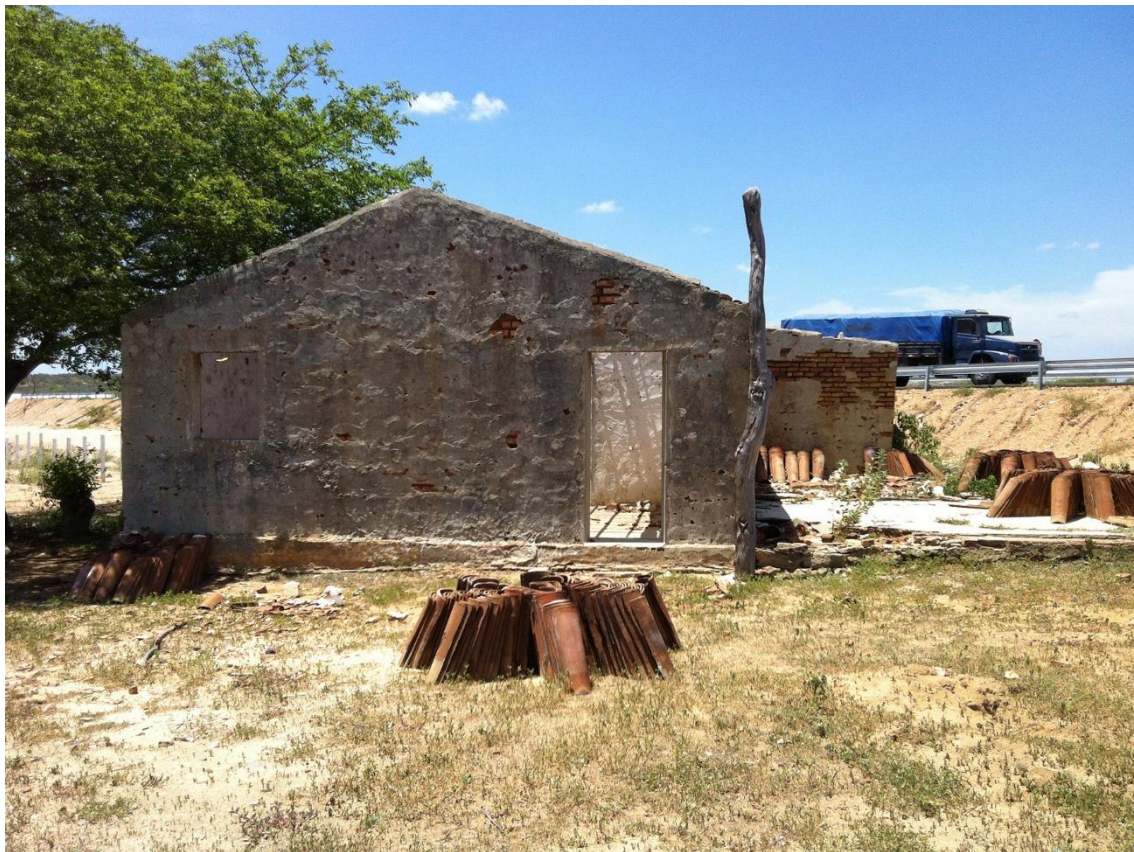
Residência localizada no limite da faixa de domínio do contorno rodoviário, na margem esquerda. Ao contrário das estruturas identificadas, esta casa apresenta-se bastante íntegra, onde apenas o telhado, portas e janelas haviam sido removidos.

**FIGURA 135- PANORÂMICA DA EDIFICAÇÃO EM RELAÇÃO À RODOVIA. PONTO: BR427-087. FONTE: ACERVO ARQUEOLOG PESQUISAS, 2014.**

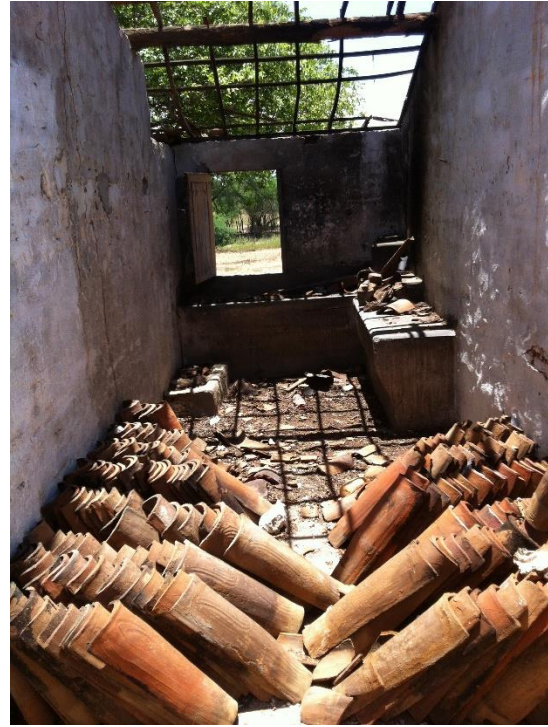
**FIGURA 137- COZINHA DA EDIFICAÇÃO, ONDE EXISTE ESTRUTURA DE APOIO AO FORNO À LENHA. PONTO: BR427-087. FONTE: ACERVO ARQUEOLOG PESQUISAS, 2014.**

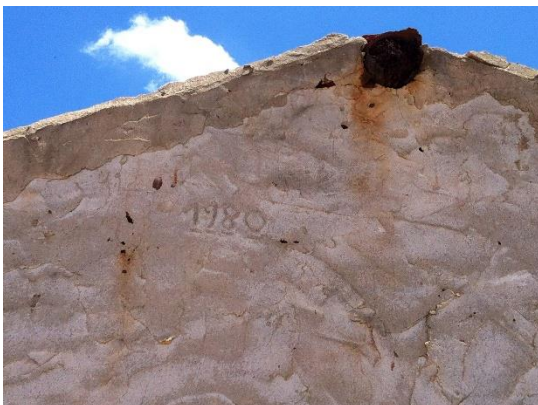
**FIGURA 138- INSCRIÇÃO COM ANO DE 1980 LOCALIZADA NA FACHADA DA PARTE DE TRÁS DA RESIDÊNCIA. PONTO: BR427-087. FONTE: ACERVO ARQUEOLOG PESQUISAS, 2014.**

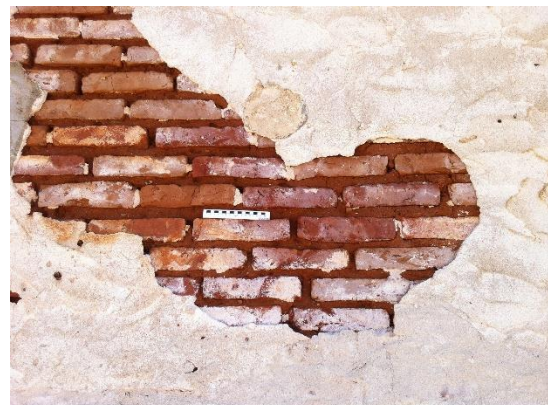
**FIGURA 139- DETALHE DO MATERIAL CONSTRUTIVO. TIJOLOS BATIDOS COM ARGAMASSA DE BARRO, REBICADA COM CIMENTO PORTLAND. PONTO: BR427-087. FONTE: ACERVO ARQUEOLOG PESQUISAS, 2014.**

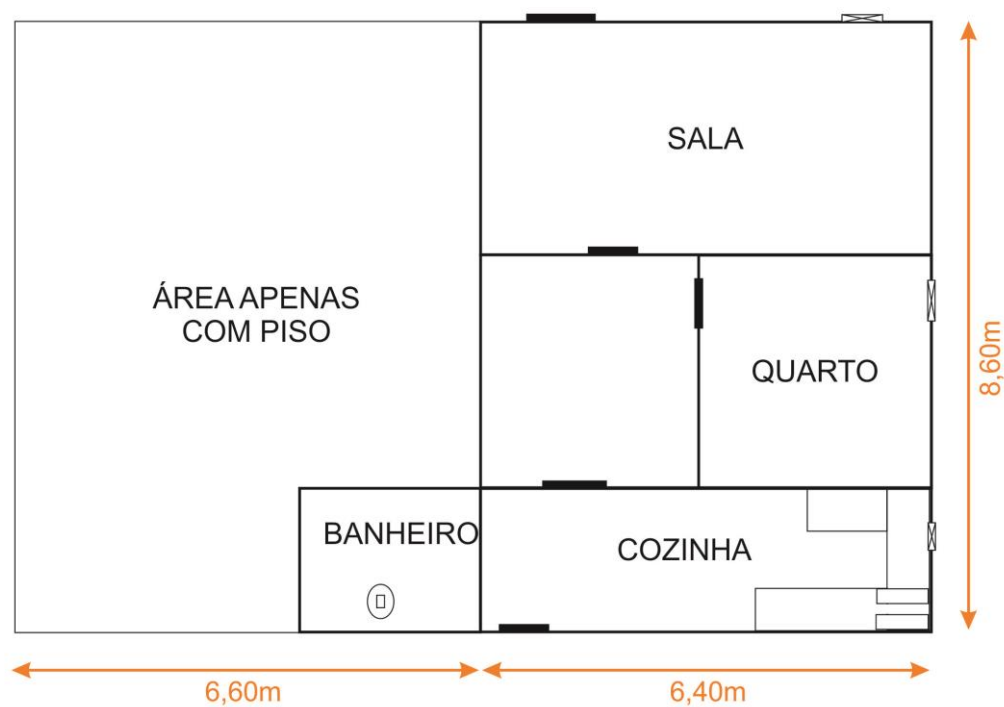
**FIGURA 140- CROQUI DA CASA. PONTO: BR427-087. FONTE: ACERVO ARQUEOLOG PESQUISAS, 2014.**

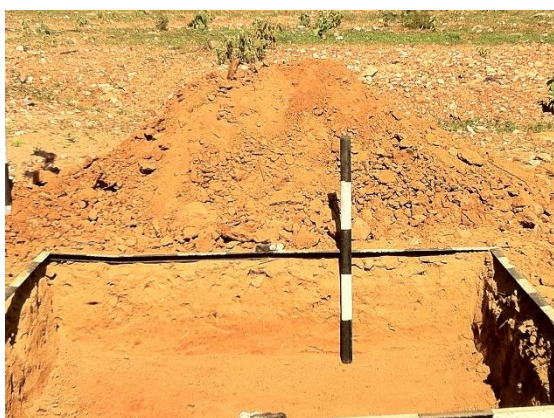
O perfil com terreno areno-argiloso corresponde ao perfil predominante na região.

**FIGURA 141- PERFIL ARENO-ARGILOSO PREDOMINANTE NA REGIÃO. PONTO: BR427-096. FONTE: ACERVO ARQUEOLOG PESQUISAS, 2014.**

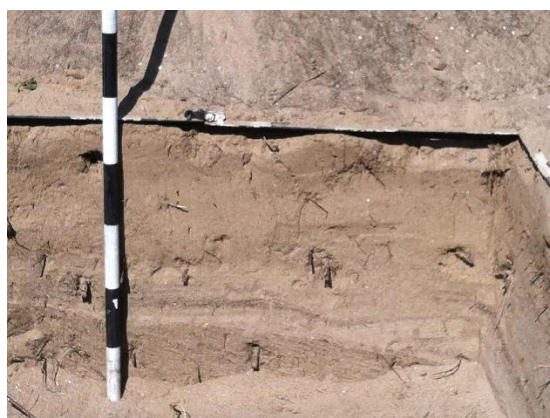
- Perfil areno-argiloso com material lítico, que ocorre nos locais mais elevados no contexto do empreendimento (topos e encostas suaves);
- Perfil arenoso, típico de áreas baixas onde ocorre acúmulo de sedimento.

**FIGURA 142- PERFIL ARENOSO PREDOMINANTE EM ÁREAS DEPOSICIONAIS. PONTO: BR427-097. FONTE: ACERVO ARQUEOLOG PESQUISAS, 2014.**

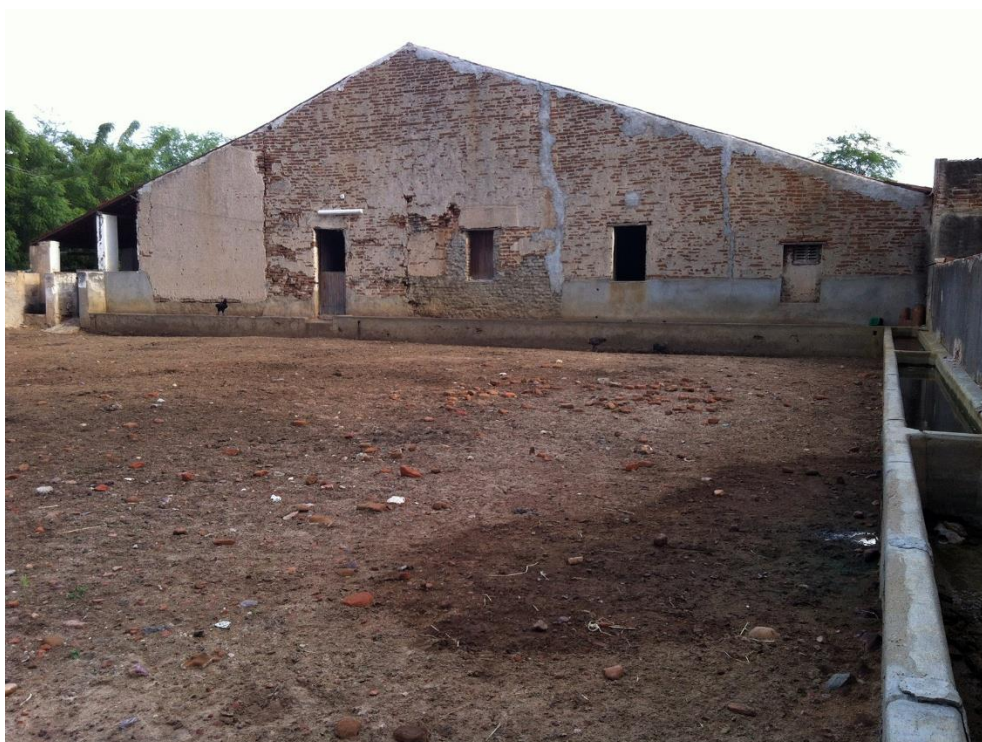
**FIGURA 144- LATERAL DIREITA DA EDIFICAÇÃO. FONTE: ACERVO ARQUEOLOG PESQUISAS, PONTO: BR427-111. FONTE: ACERVO ARQUEOLOG PESQUISAS, 2014.**

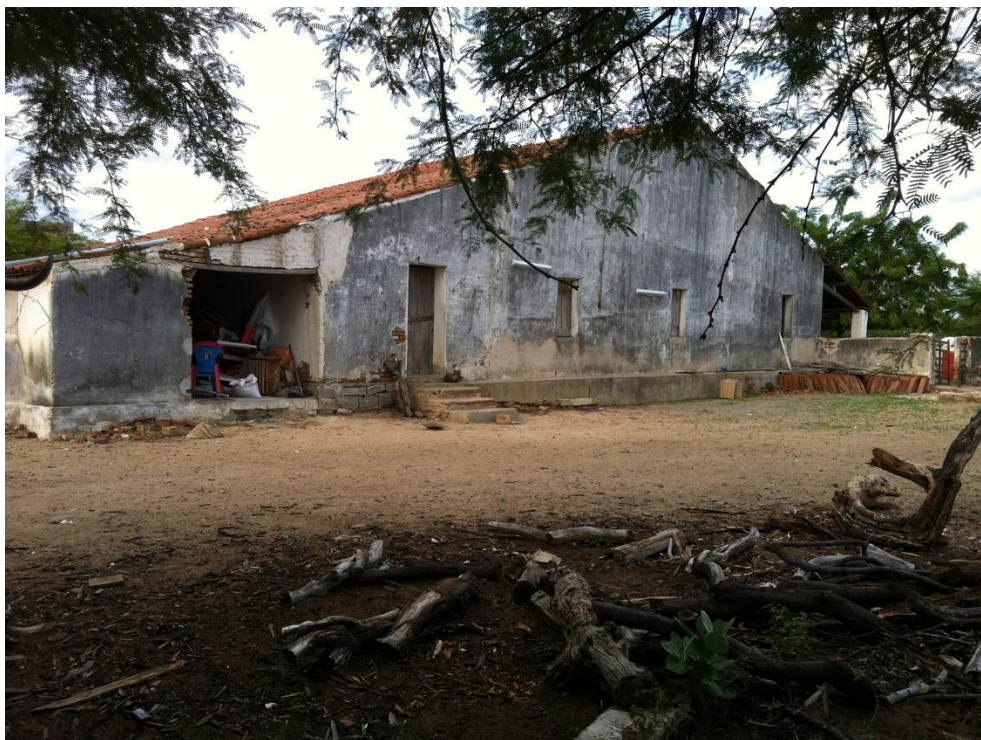
**FIGURA 145- LATERAL ESQUERDA DA EDIFICAÇÃO. PONTO: BR427-111. FONTE: ACERVO ARQUEOLOG PESQUISAS, 2014.**

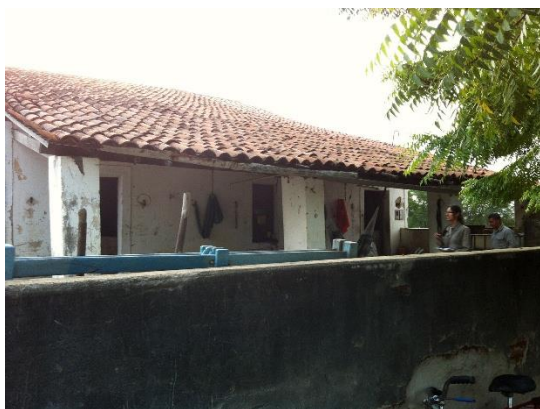
**FIGURA 146- FACHADA DA RESIDÊNCIA. PONTO: BR427-111. FONTE: ACERVO ARQUEOLOG PESQUISAS, 2014.**

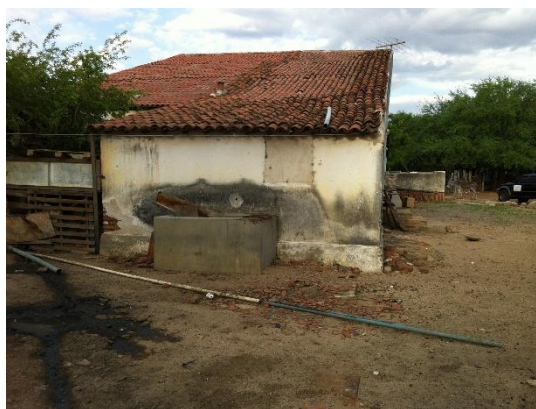
**FIGURA 147- PARTE POSTERIOR DA EDIFICAÇÃO. PONTO: BR427-111. FONTE: ACERVO ARQUEOLOG PESQUISAS, 2014.**

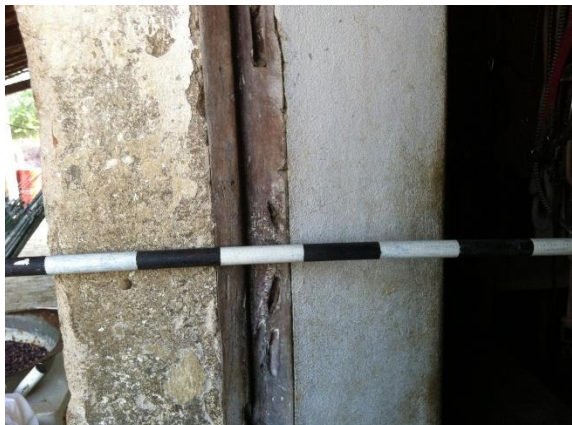
**FIGURA 148- DETALHE DA ESPESSURA DA PAREDE DA RESIDÊNCIA, QUE MEDE 0,50M DE LARGURA. PONTO: BR427-111. FONTE: ACERVO ARQUEOLOG PESQUISAS, 2014.**

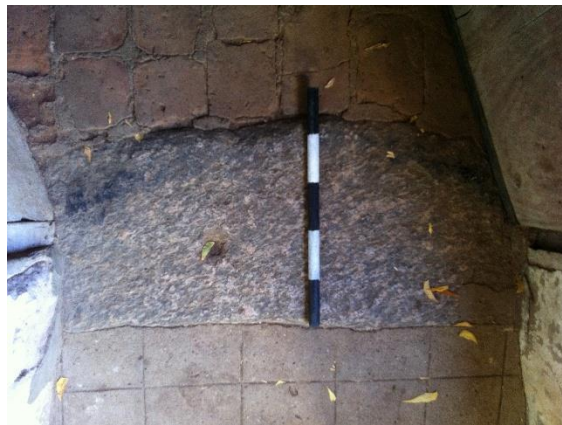
**FIGURA 149- SOLEIRA DA PORTA PRINCIPAL DE ACESSO À RESIDÊNCIA, EM PEDRA. PONTO: BR427-111. FONTE: ACERVO ARQUEOLOG PESQUISAS, 2014.**

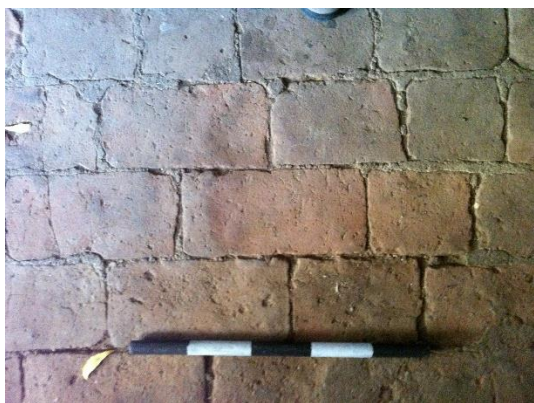
**FIGURA 150- DETALHE DO PISO. PONTO: BR427-111. FONTE: ACERVO ARQUEOLOG PESQUISAS, 2014.**

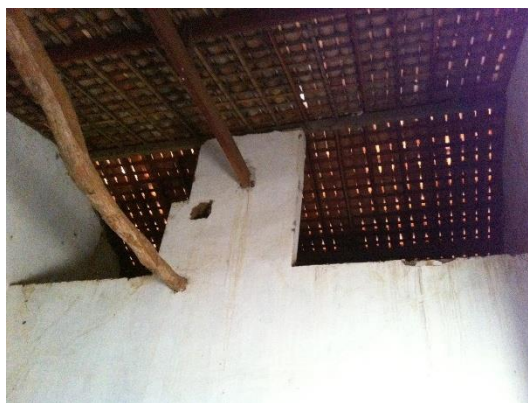
**FIGURA 151- DETALHE DO TELHADO. PONTO: BR427-111. FONTE: ACERVO ARQUEOLOG PESQUISAS, 2014.**

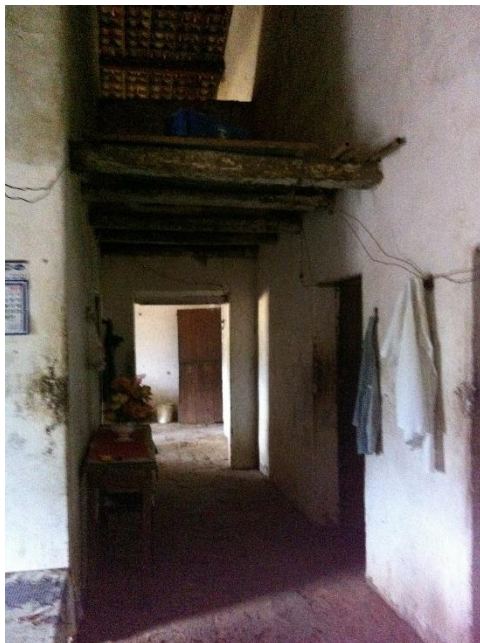
**FIGURA 152- CORREDOR DA CASA, ONDE É POSSÍVEL OBSERVAR O PAVIMENTO SUPERIOR (SÓTÃO). PONTO: BR427-111. FONTE: ACERVO ARQUEOLOG PESQUISAS, 2014.**

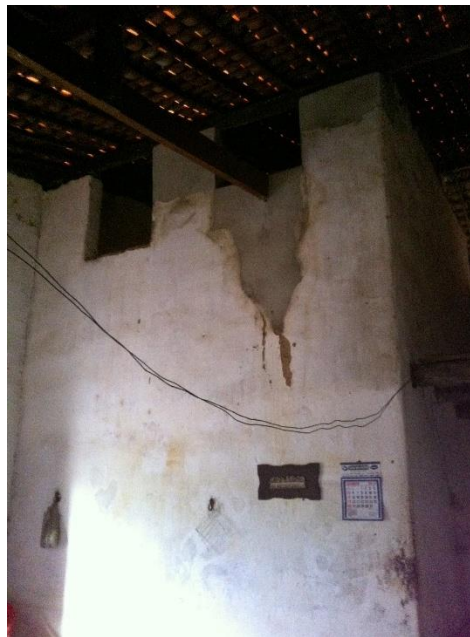
**FIGURA 153- PAVIMENTO SUPERIOR DA RESIDÊNCIA. PONTO: BR427-111. FONTE: ACERVO ARQUEOLOG PESQUISAS, 2014.**

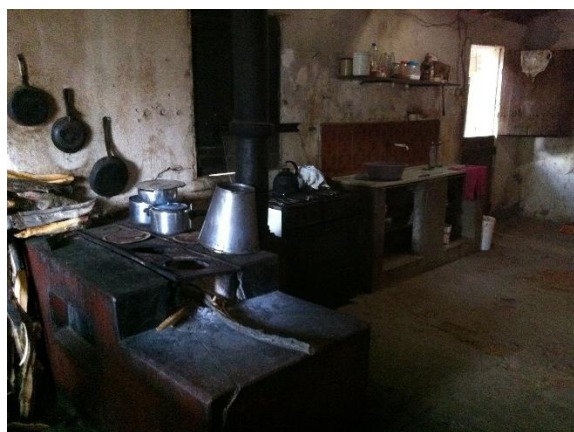
**FIGURA 154- COZINHA COM FOGÃO E FORNO À LENHA. PONTO: BR427-111. FONTE: ACERVO ARQUEOLOG PESQUISAS, 2014.**

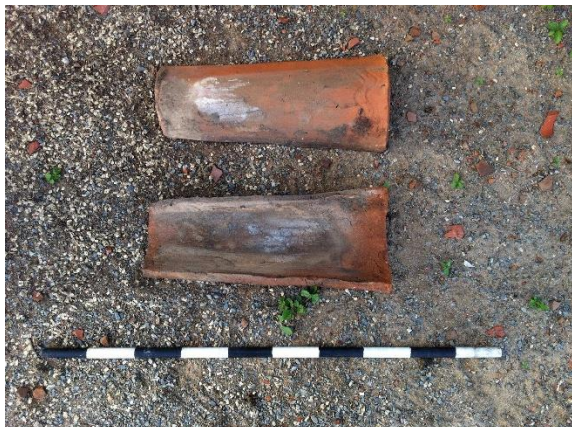
**FIGURA 156- TELHAS REMOVIDAS DO TELHADO COM MARCAS EM RELEVO ELABORADAS COM DEDOS DA MÃO DO CERAMISTA. PONTO: BR427-111. FONTE: ACERVO ARQUEOLOG PESQUISAS, 2014.**

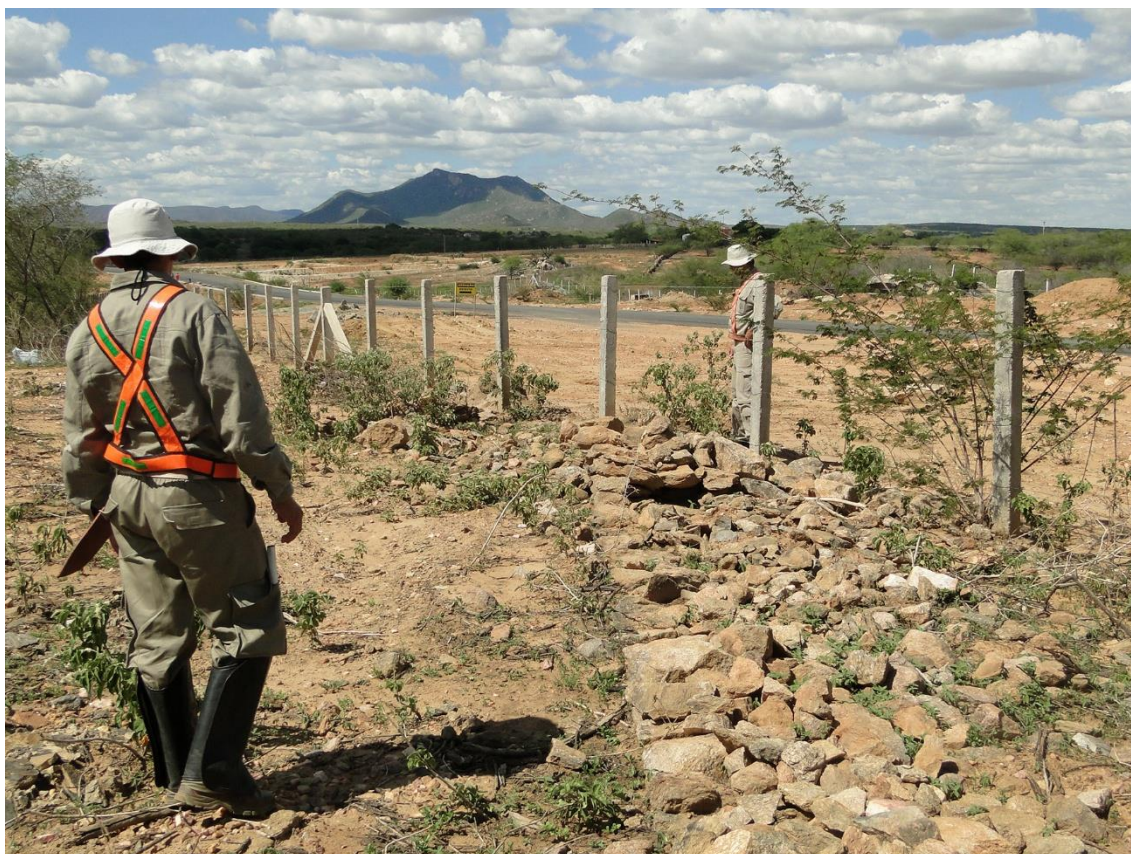
Durante as prospecções de superfícies foram documentados os tradicionais muros ou cercas de pedras da região. Registrou-se durante pesquisa que aquelas cercas, por vezes demarcando limites de propriedades, doutra feita definindo áreas de contenção temporária do gado, estão intrinsecamente relacionadas à ocupação histórica da região. As pedras, abundantes na região, por vezes cobrem largas superfícies. Seu uso na feitura das cercas atende a dois propósitos: sua função precípua de estabelecer limites, e “limpar” o terreno, concentrando as pedras soltas. De início era uma atividade que se desenrolava durante um longo período, ajuntando-se gradativamente as pedras locais. Uma atividade, um conhecimento compartilhado por muitos, exercida pelos proprietários e seus ajudantes. Mais recentemente tornou-se uma atividade específica de poucos, com base em material transportado e depositado no local, ou seja uma atividade com custos estabelecidos e considerados altos. Atualmente as cercas de pedra veem sendo gradativamente

substituídas por outros tipos de cerca, como as de arame farpado. Todavia ainda são muitas as cercas de pedra existentes na região do Seridó, ocorrendo também em outras regiões do país.

**FIGURA 160- CERCA DE PEDRA DESTRUÍDA.**

No nosso entender não cabe o cadastro das mesmas como sítio arqueológico, podendo, a critério do Iphan, vir a ser avaliada para o registro no Livro dos Saberes. De qualquer sorte não se pode considerar que a tradição construtiva das cercas de pedra, tenha sido impactada pelas obras de implantação da rodovia.

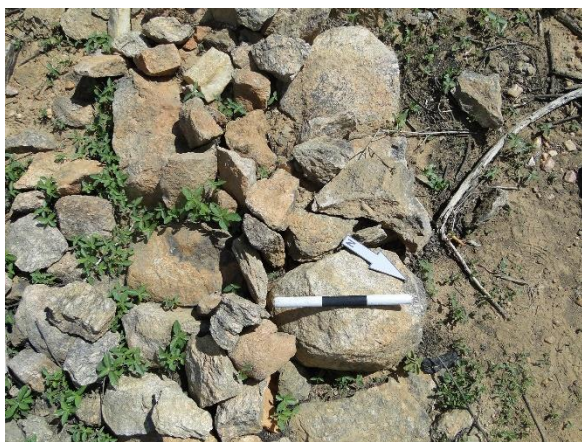
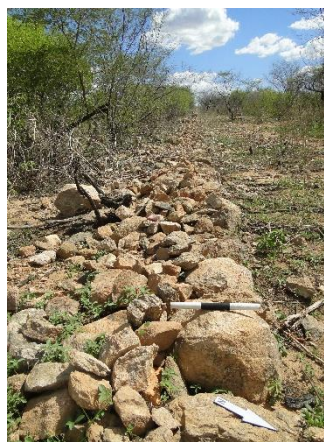
**FIGURA 161- DETALHE DE CERCA DE PEDRA DESTRUÍDA.**
