**Projeto Arqueológico para as Obras de implantação e  
pavimentação da BR-427/RN  
(Contorno Rodoviário do município de Caicó/RN).**

**Relatório Final – Diagnóstico, Prospecção e Resgate  
Arqueológico e Educação Patrimonial na BR-427/RN  
(Contorno Rodoviário do município de Caicó/RN)**

Encaminhado à Superintendência do  
IPHAN no Rio Grande do Norte.

**Fevereiro 2014**

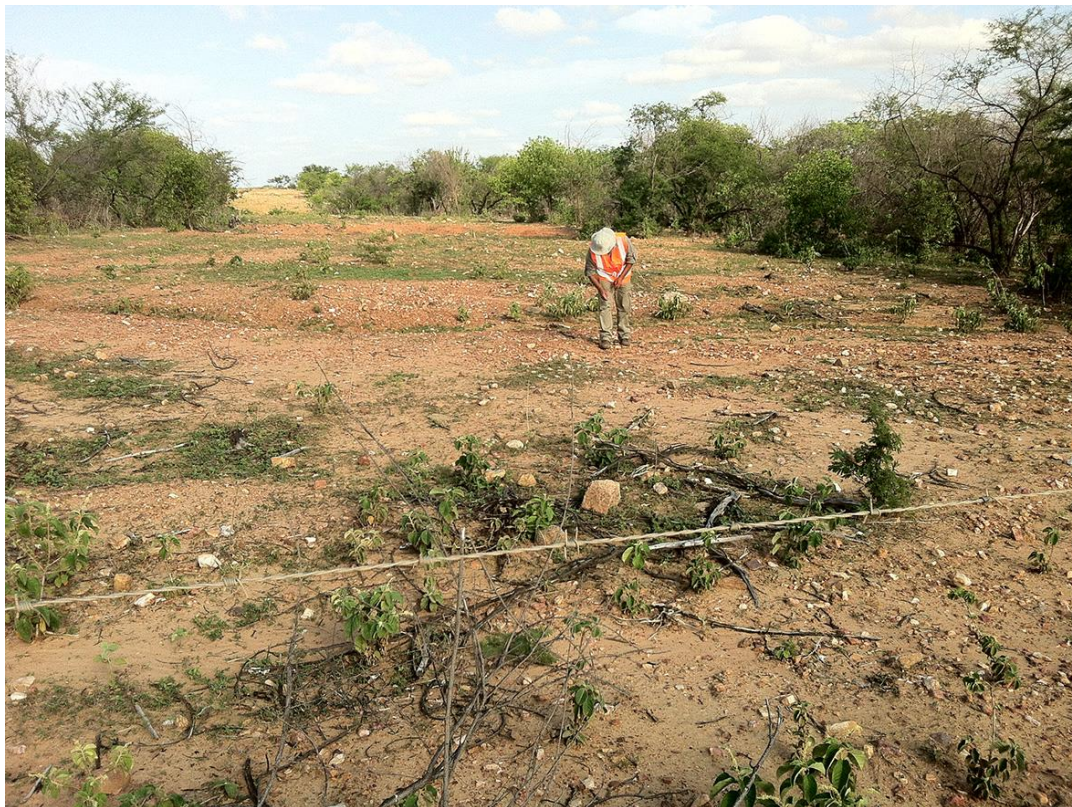
Inserido na faixa de domínio da rodovia, o local onde foi identificada lasca de sílex encontrava-se totalmente decapitado por ação de máquinas. Durante as ações prospectivas foi realizada vistoria no entorno da área com abundância de material lítico natural na superfície. Nenhum artefato lítico foi localizado.

Nas proximidades da área, na AID, foi realizado corte-teste em local com superfície preservada, contudo, a intervenção apresentou resultado negativo. Por se tratar de uma ocorrência isolada, não cabe o registro do local como sítio arqueológico.

**FIGURA 162- PROSPECÇÃO DE SUPERFÍCIE NA ÁREA DA OCORRÊNCIA, PRÓXIMO A MURO DE PEDRA. PONTO: BR427-006. FONTE: ACERVO ARQUEOLOG PESQUISAS, 2014.**

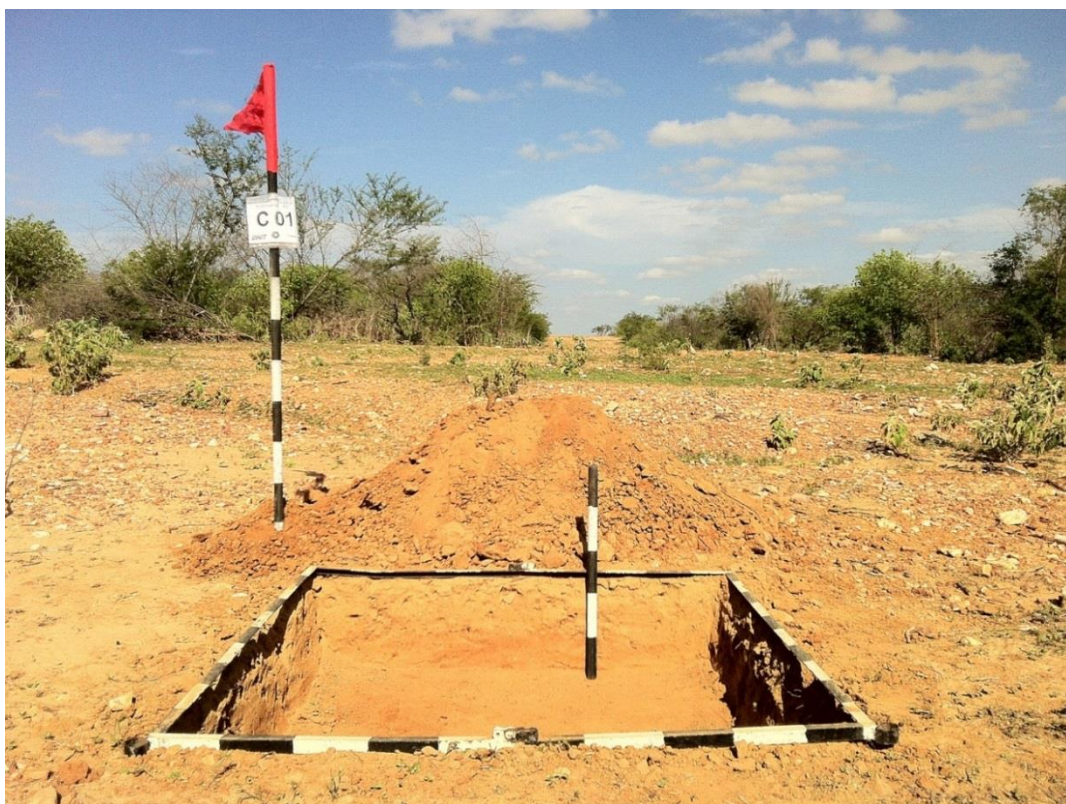
**FIGURA 163- CORTE REALIZADO NAS PROXIMIDADES DO LOCAL ONDE FOI IDENTIFICADA OCORRÊNCIA DE LASCA DE SÍLEX. PONTO: BR427-096. FONTE: ACERVO ARQUEOLOG PESQUISAS, 2014.**

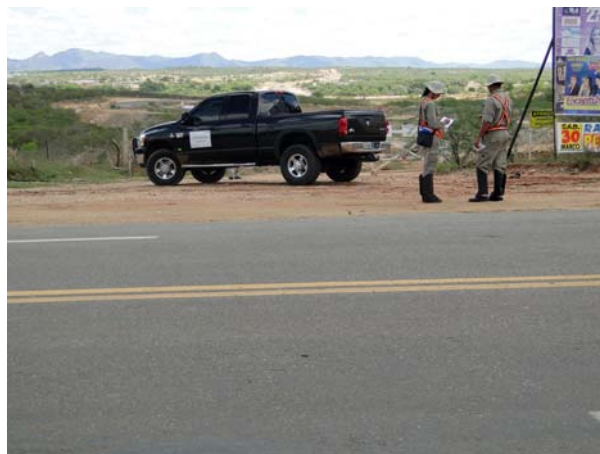
Foto 4067 (N)

Ponto renomeado BR427-001      Ano: 2013  
Área de abrangência: ADA e AD      Município: Caicó-RN  
Margem da rodovia: Margem direita e esqu  
Coordenadas geográficas (UTM - WGS84)  
Zona: 24M    Leste 714295,516      Norte: 9283102,749  
Presença de afloramentos rochosos: Sim    Altitude: 191,187  
Ocorrência de material arqueológico: Não  
Condições de visualização da superfície: Boa  
Intervenções antrópicas: Sim      Qual?  
Construção de rodovia (aterro)

Início do contorno rodoviário no Km 95 da BR-427.

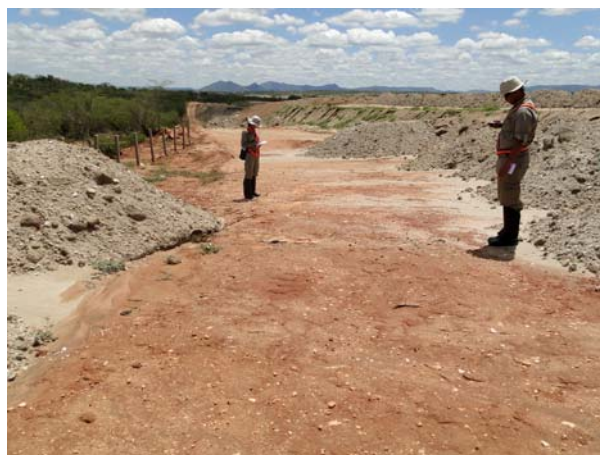
Foto 4075 (N)

Ponto renomeado BR427-002      Ano: 2013  
Área de abrangência: ADA e AD      Município: Caicó-RN  
Margem da rodovia: Margem esquerda  
Coordenadas geográficas (UTM - WGS84)  
Zona: 24M    Leste 714329,362      Norte: 9283189,869  
Presença de afloramentos rochosos: Sim    Altitude: 184,457  
Ocorrência de material arqueológico: Não  
Condições de visualização da superfície: Boa  
Intervenções antrópicas: Sim      Qual?  
Construção de rodovia (aterro e intervenções de máquinas)

Prospecção de superfície em área não aterrada do contorno rodoviário, onde foi possível identificar vestígios de alicerces de estrutura edificada com tijolos manuais sobre afloramento rochoso. A área dos alicerces é de 5 x 4,5m.

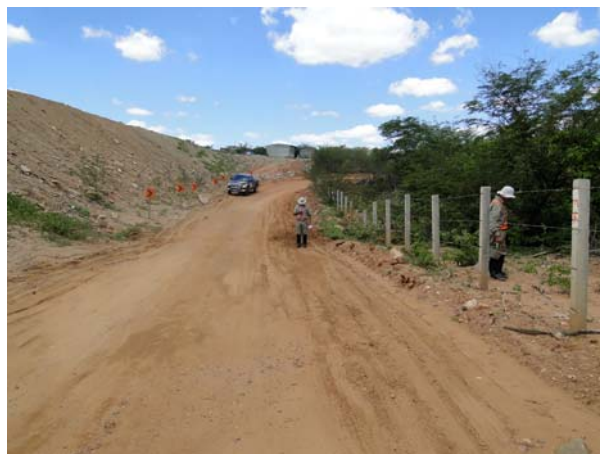
Foto 4080 (S)

Ponto renomeado BR427-003      Ano: 2013  
Área de abrangência: ADA e AD      Município: Caicó-RN  
Margem da rodovia: Margem esquerda  
Coordenadas geográficas (UTM - WGS84)  
Zona: 24M    Leste 714312,241      Norte: 9283347,051  
Presença de afloramentos rochosos: Não    Altitude: 170,518  
Ocorrência de material arqueológico: Não  
Condições de visualização da superfície: Boa  
Intervenções antrópicas: sim      Qual?  
Aterro do terreno para a construção de rodovia e presença de cerca no limite da faixa de domínio.

Prospecção visual na faixa de domínio do contorno rodoviário e limites próximos. A área onde está sendo edificada a faixa de rolamento da rodovia foi aterrada.

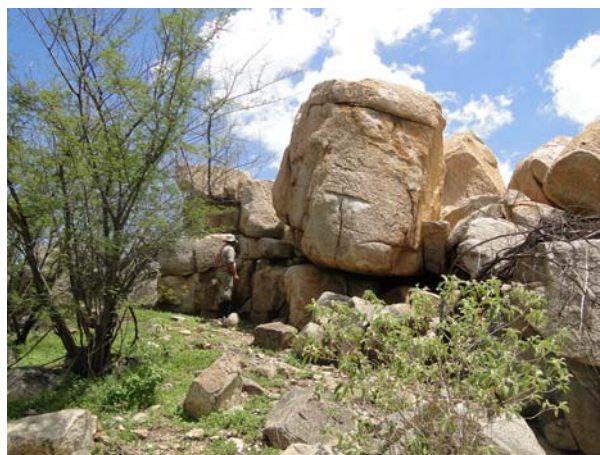
Foto 4082 (NW)

Ponto renomeado BR427-004      Ano: 2013  
Área de abrangência: AID      Município: Caicó-RN  
Margem da rodovia: Margem esquerda  
Coordenadas geográficas (UTM - WGS84)  
Zona: 24M    Leste 714205,461      Norte: 9283538,831  
Presença de afloramentos rochosos: Sim    Altitude: 186,62  
Ocorrência de material arqueológico: Não  
Condições de visualização da superfície: Boa  
Intervenções antrópicas: Não      Qual?

Prospecção em área com matacões.

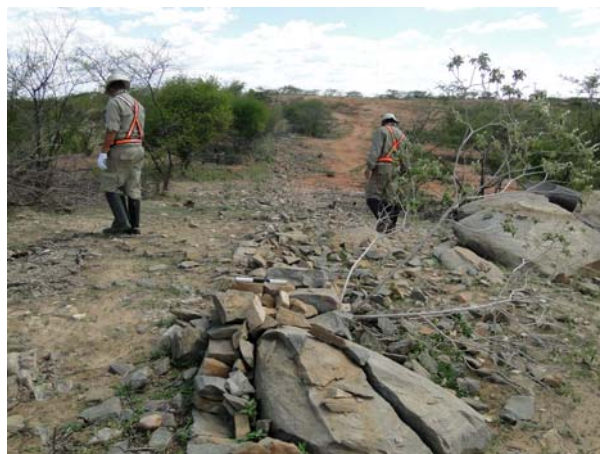
Ponto renomeado BR427-005      Ano: 2013  
Área de abrangência: AID      Município: Caicó-RN  
Margem da rodovia: Margem esquerda  
Coordenadas geográficas (UTM - WGS84)  
Zona: 24M    Leste 714182,336      Norte: 9283592,96  
Presença de afloramentos rochosos: Não    Altitude: 182,294  
Ocorrência de material arqueológico: Não  
Condições de visualização da superfície: Boa  
Intervenções antrópicas: Sim      Qual?  
Edificação recente em construção.

Legenda      Foto 4095 (SW)  
Continuação de cerca de pedra na AID. A cerca encontra-se em estado de ruína, apresentando trechos destruídos.

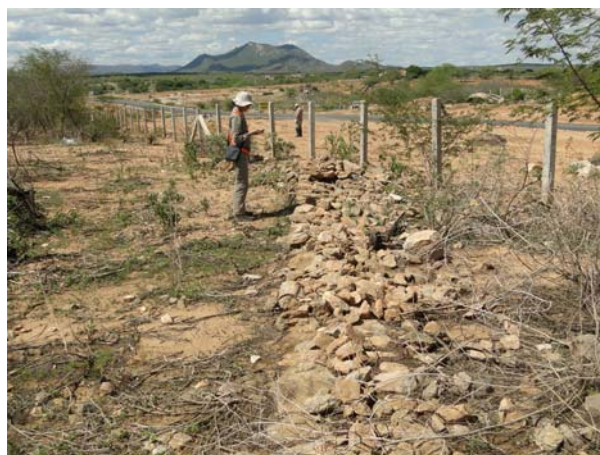
Ponto renomeado BR427-006      Ano: 2013  
Área de abrangência: ADA e AD      Município: Caicó-RN  
Margem da rodovia: Margem esquerda  
Coordenadas geográficas (UTM - WGS84)  
Zona: 24M    Leste 714342,055      Norte: 9283704,336  
Presença de afloramentos rochosos: Não    Altitude: 172,441  
Ocorrência de material arqueológico: Não  
Condições de visualização da superfície: Boa  
Intervenções antrópicas: Sim      Qual?  
Aterro do terreno para a construção de rodovia já asfaltada e presença de cerca no limite da faixa de domínio.

Legenda      Foto 4087 (NE)  
Cerca de pedra (muro) parcialmente destruída pela implantação do contorno rodoviário. A cerca encontra-se nas duas margens da rodovia, que encontra-se edificada, com asfalto.

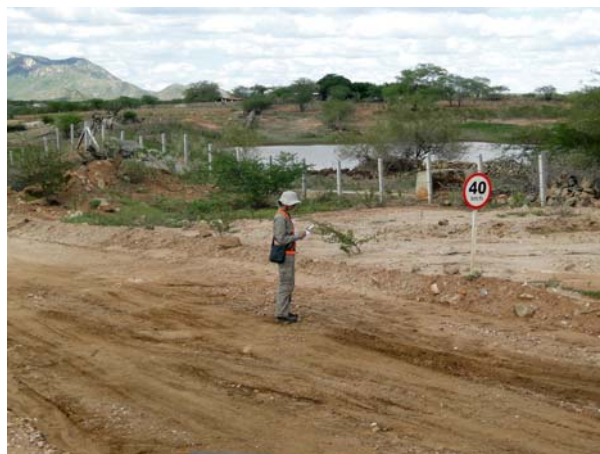
Foto 4101 (SW)

Ponto renomeado BR427-007      Ano: 2013  
Área de abrangência: ADA e AD      Município: Caicó-RN  
Margem da rodovia: Margem direita  
Coordenadas geográficas (UTM - WGS84)  
Zona: 24M    Leste 714465,505      Norte: 9283790,771  
Presença de afloramentos rochosos: Não    Altitude: 167,634  
Ocorrência de material arqueológico: Não  
Condições de visualização da superfície: Boa  
Intervenções antrópicas: Sim      Qual?  
Vestígios de edificação, açude.

Vestígios de muros de pedra. No local há vestígios de edificação com cimento Portland e tijolos batidos, além de pequeno açude.

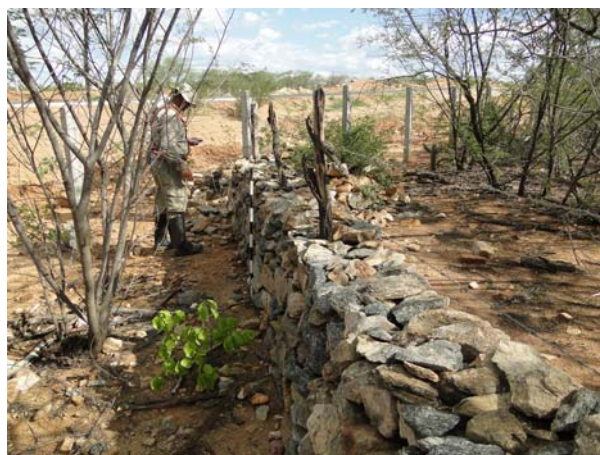
Foto 4106 (SE)

Ponto renomeado BR427-008      Ano: 2013  
Área de abrangência: ADA e AD      Município: Caicó-RN  
Margem da rodovia: Margem esquerda  
Coordenadas geográficas (UTM - WGS84)  
Zona: 24M    Leste 714434,299      Norte: 9283855,741  
Presença de afloramentos rochosos: Não    Altitude: 166,192  
Ocorrência de material arqueológico: Não  
Condições de visualização da superfície: Boa  
Intervenções antrópicas: Sim      Qual?  
Aterro do terreno para a construção de rodovia já asfaltada e presença de cerca no limite da faixa de domínio.

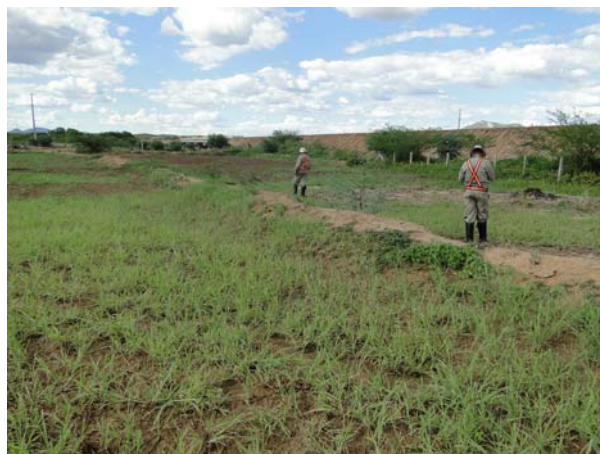
Foto 4107 (NE)

Área revolvida por ação de máquinas. A área do eixo da rodovia sofreu aterro e a pista de rolamento encontra-se asfaltada. Presença de açude e mureta edificada com tijolos extrudados.

Prospecção de superfície na margem da rodovia em área baixa alagável, com presença de açude, nas proximidades do Rio Seridó.

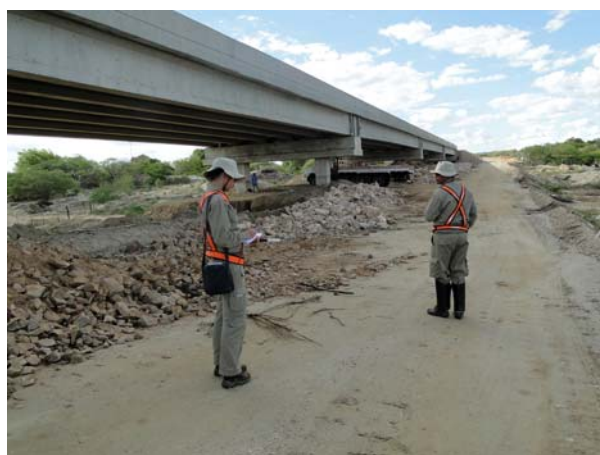
Foto 4111 (N)

Ponto renomeado BR427-010      Ano: 2013  
Área de abrangência: ADA e AD      Município: Caicó-RN  
Margem da rodovia: Eixo e nas margens dire  
Coordenadas geográficas (UTM - WGS84)  
Zona: 24M    Leste 714603,641      Norte: 9284291,52  
Presença de afloramentos rochosos: Sim    Altitude: 163,309  
Ocorrência de material arqueológico: Não  
Condições de visualização da superfície: Boa  
Intervenções antrópicas: Sim      Qual?  
Construção de ponte sobre o Rio Seridó.

Prospecção de superfície nas margens da Ponte em construção sobre o Rio Seridó. Contato com trabalhadores da obra.

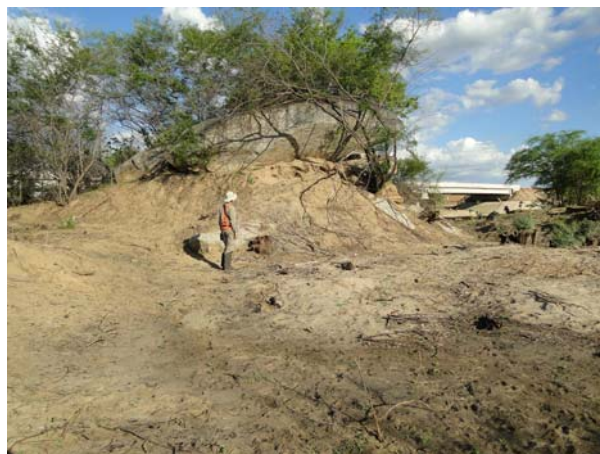
Foto 4123 (SE)

Ponto renomeado BR427-011      Ano: 2013  
Área de abrangência: AID      Município: Caicó-RN  
Margem da rodovia: Margem esquerda  
Coordenadas geográficas (UTM - WGS84)  
Zona: 24M    Leste 714446,954      Norte: 9284399,143  
Presença de afloramentos rochosos: Sim    Altitude: 160,425  
Ocorrência de material arqueológico: Não  
Condições de visualização da superfície: Ótima  
Intervenções antrópicas: Não      Qual?

Prospecção no leito e margens do Rio Seridó, na margem esquerda do contorno rodoviário.

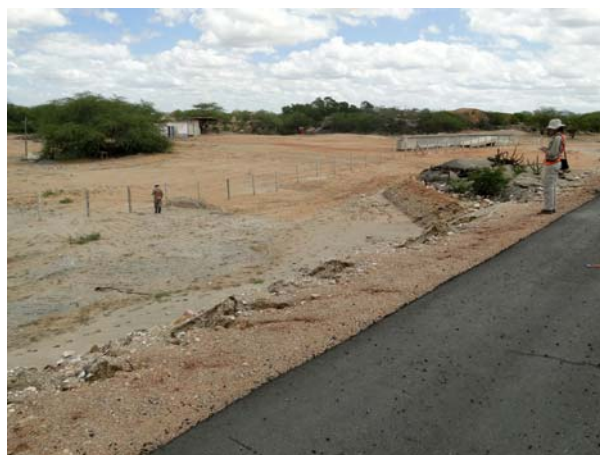
Foto 4410 (NW)

Ponto renomeado BR427-012      Ano: 2013  
Área de abrangência: ADA e AD      Município: Caicó-RN  
Margem da rodovia: Margem esquerda e dir  
Coordenadas geográficas (UTM - WGS84)  
Zona: 24M    Leste 714621,544      Norte: 9284513,79  
Presença de afloramentos rochosos: Não    Altitude: 164,75  
Ocorrência de material arqueológico: Não  
Condições de visualização da superfície: Ótima  
Intervenções antrópicas: Sim      Qual?

Aterro do terreno para a construção de rodovia já asfaltada e presença de cerca no limite da faixa de domínio. Após a cerca, canteiro de obras do Consórcio Caicó.

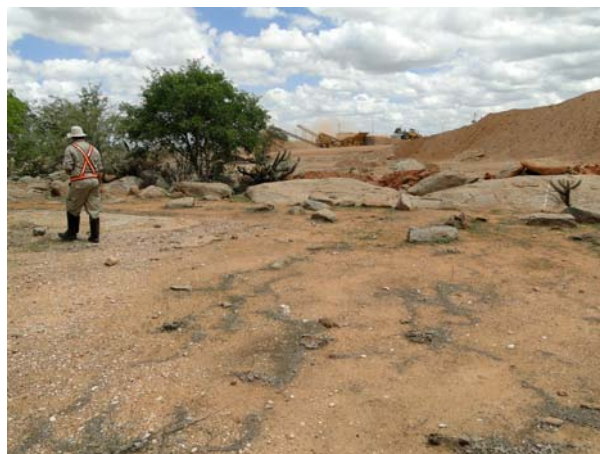
Ponto renomeado BR427-013      Ano: 2013  
Área de abrangência: AID, ADA e AD      Município: Caicó-RN  
Margem da rodovia: Margem esquerda  
Coordenadas geográficas (UTM - WGS84)  
Zona: 24M    Leste 714567,465      Norte: 9284696,998  
Presença de afloramentos rochosos: Sim    Altitude: 167,634  
Ocorrência de material arqueológico: Não  
Condições de visualização da superfície: Ótima  
Intervenções antrópicas: Sim      Qual?  
Aterro do terreno para a construção de rodovia já asfaltada e presença de cerca no limite da faixa de domínio. Britador do canteiro de obras do Consórcio Caicó, instalado nas proximidades.

Legenda      Foto 4417 (NW)  
Prospecção de superfície fora da faixa de domínio da rodovia, em área com afloramentos rochosos.

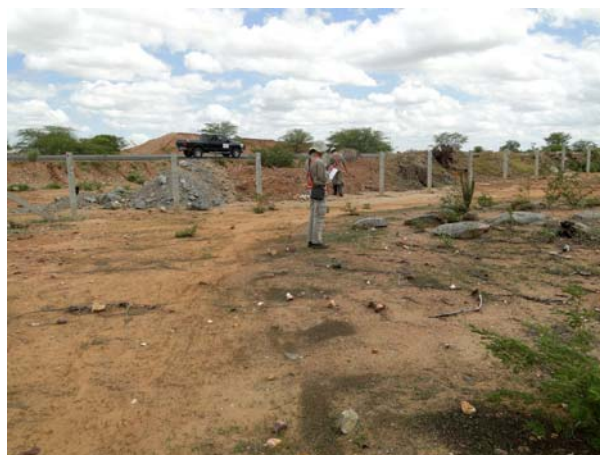
Legenda      Foto 4414 (NW)  
Prospecção de superfície realizada em área após a cerca que limita a faixa de domínio da rodovia.

Ponto renomeado BR427-015      Ano: 2013  
Área de abrangência: AID e ADA      Município: Caicó-RN  
Margem da rodovia: Margem esquerda  
Coordenadas geográficas (UTM - WGS84)  
Zona: 24M    Leste 714479,771      Norte: 9284924,13  
Presença de afloramentos rochosos: Não    Altitude: 171,239  
Ocorrência de material arqueológico: Não  
Condições de visualização da superfície: Boa  
Intervenções antrópicas: Sim      Qual?  
Canteiro de obras (usina de concreto, britador e de solos)

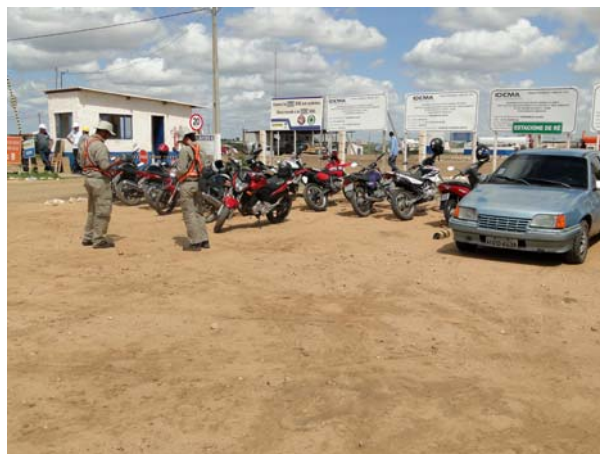
Legenda      Foto 4064 (W)  
Canteiro de obras do Consórcio Caicó (Empresas  
Toniolo e Brusnello)

Ponto renomeado BR427-016      Ano: 2013  
Área de abrangência: ADA e AD      Município: Caicó-RN  
Margem da rodovia: Margem esquerda  
Coordenadas geográficas (UTM - WGS84)  
Zona: 24M    Leste 714730,88      Norte: 9284908,338  
Presença de afloramentos rochosos: Não    Altitude: 168,596  
Ocorrência de material arqueológico: Não  
Condições de visualização da superfície: Ótima  
Intervenções antrópicas: Sim      Qual?  
Construção de rodovia já asfaltada e presença de cerca no  
limite da faixa de domínio.

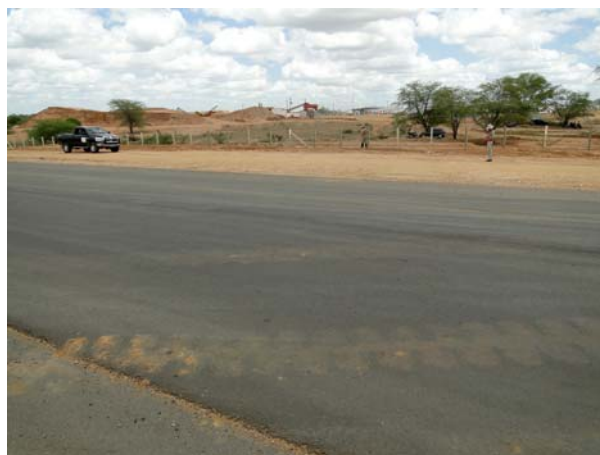
Legenda      Foto 4426 (W)  
Documentação de área com intervenções antrópicas.

Ponto renomeado BR427-017      Ano: 2013  
Área de abrangência: ADA e AD      Município: Caicó-RN  
Margem da rodovia: Margem direita  
Coordenadas geográficas (UTM - WGS84)  
Zona: 24M    Leste 714870,563      Norte: 9285070,41  
Presença de afloramentos rochosos: Não    Altitude: 173,162  
Ocorrência de material arqueológico: Não  
Condições de visualização da superfície: Ótima  
Intervenções antrópicas: Sim      Qual?  
Construção de rodovia já asfaltada. Expurgo depositado na lateral da rodovia e presença de cerca no limite da faixa de domínio.

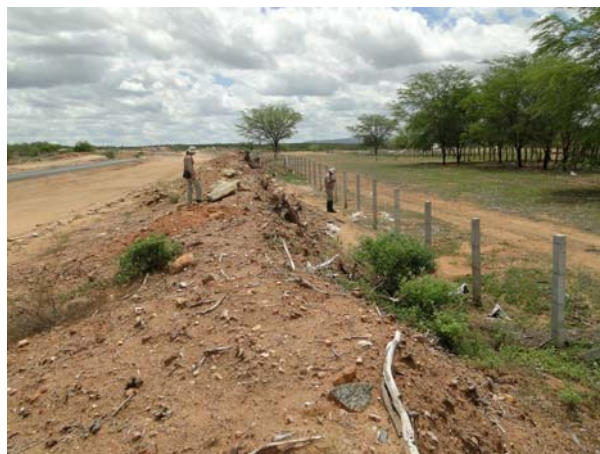
Foto 4428 (NE)

Documentação de área com intervenções antrópicas.

Ponto renomeado BR427-018      Ano: 2013  
Área de abrangência: AID, ADA e AD      Município: Caicó-RN  
Margem da rodovia: Margem esquerda  
Coordenadas geográficas (UTM - WGS84)  
Zona: 24M    Leste 714898,811      Norte: 9285272,18  
Presença de afloramentos rochosos: Não    Altitude: 175,806  
Ocorrência de material arqueológico: Não  
Condições de visualização da superfície: Ótima  
Intervenções antrópicas: Sim      Qual?  
Construção de rodovia já asfaltada e presença de cerca no limite da faixa de domínio.

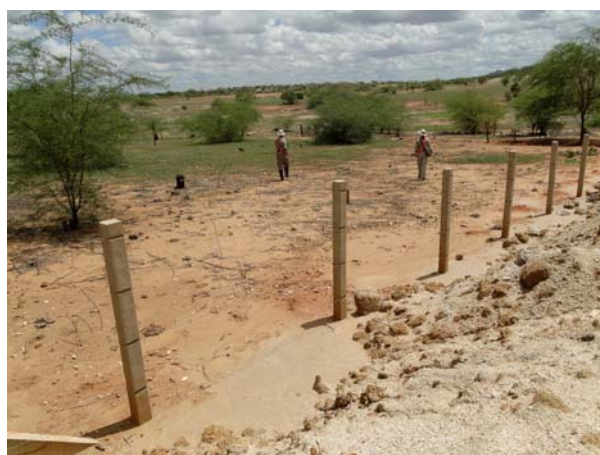
Foto 4432 (NW)

Prospecção fora da faixa de domínio da rodovia.

Ponto renomeado BR427-019      Ano: 2013  
Área de abrangência: ADA e AD      Município: Caicó-RN  
Margem da rodovia: Margem direita  
Coordenadas geográficas (UTM - WGS84)  
Zona: 24M    Leste 715007,403      Norte: 9285463,788  
Presença de afloramentos rochosos: Não    Altitude: 168,596  
Ocorrência de material arqueológico: Não  
Condições de visualização da superfície: Ótima  
Intervenções antrópicas: Sim      Qual?  
Aterro do terreno para a construção de rodovia já asfaltada e  
presença de cerca no limite da faixa de domínio.

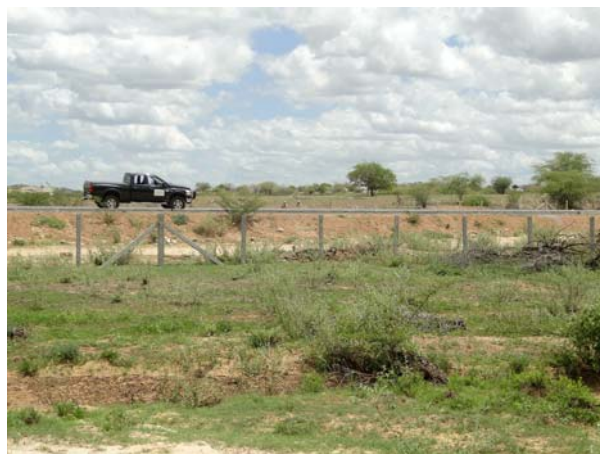
Foto 4434 (SE)

Prospecção visual realizada fora dos limites da faixa  
de domínio em ambas as margens da rodovia.

Ponto renomeado BR427-020      Ano: 2013  
Área de abrangência: ADA e AD      Município: Caicó-RN  
Margem da rodovia: Margem esquerda  
Coordenadas geográficas (UTM - WGS84)  
Zona: 24M    Leste 715009,418      Norte: 9285668,643  
Presença de afloramentos rochosos: Sim    Altitude: 173,162  
Ocorrência de material arqueológico: Não  
Condições de visualização da superfície: Ótima  
Intervenções antrópicas: Sim      Qual?  
Aterro do terreno para a construção de rodovia já asfaltada e  
presença de cerca no limite da faixa de domínio.

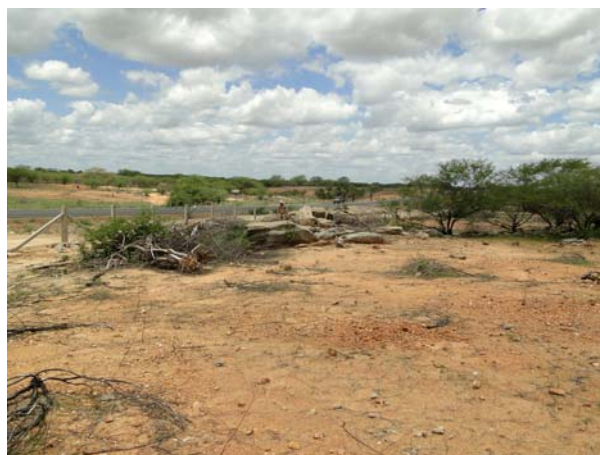
Foto 4436 (SW)

Prospecção visual em área com afloramentos  
rochosos no limite da faixa de domínio da rodovia.

Ponto renomeado BR427-021      Ano: 2013  
Área de abrangência: ADA e AD      Município: Caicó-RN  
Margem da rodovia: Eixo e nas margens dire  
Coordenadas geográficas (UTM - WGS84)  
Zona: 24M    Leste 715110,503      Norte: 9285868,697  
Presença de afloramentos rochosos: Não    Altitude: 179,891  
Ocorrência de material arqueológico: Não  
Condições de visualização da superfície: Ótima  
Intervenções antrópicas: Sim      Qual?  
Faixa de rolamento da rodovia com aterro e asfalto.

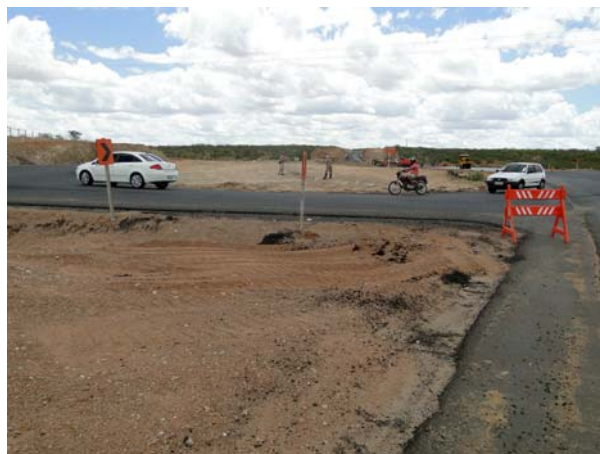
Foto 4438 (NE)

Documentação de entrocamento do contorno rodoviário com a rodovia estadual RN-228. O terreno fora dos limites da faixa de domínio apresenta muitos fragmentos de rocha e de mineral (quartzo) na superfície.

Ponto renomeado BR427-022      Ano: 2013  
Área de abrangência: AID      Município: Caicó-RN  
Margem da rodovia: Margem esquerda  
Coordenadas geográficas (UTM - WGS84)  
Zona: 24M    Leste 714963,69      Norte: 9285940,747  
Presença de afloramentos rochosos: Sim    Altitude: 187,101  
Ocorrência de material arqueológico: Não  
Condições de visualização da superfície: Ótima  
Intervenções antrópicas: Não      Qual?

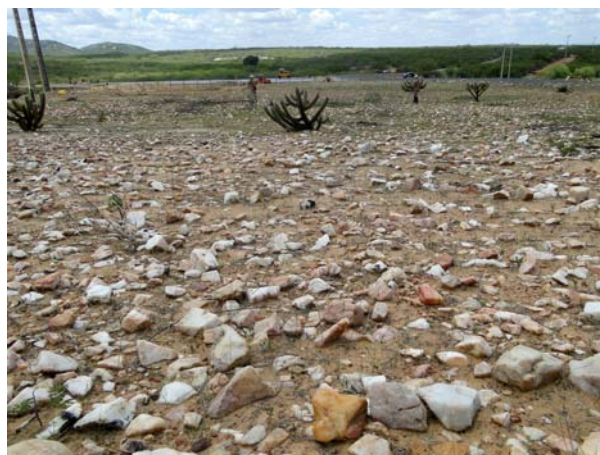
Foto 4446 (E)

Terreno fora dos limites da faixa de domínio apresenta muitos fragmentos de rocha e de mineral (quartzo) na superfície.

Ponto renomeado BR427-023      Ano: 2014  
Área de abrangência: ADA e AD      Município: Caicó-RN  
Margem da rodovia: Margem direita  
Coordenadas geográficas (UTM - WGS84)  
Zona: 24M    Leste 715186,406      Norte: 9286108,824  
Presença de afloramentos rochosos: Não    Altitude: 187,581  
Ocorrência de material arqueológico: Não  
Condições de visualização da superfície: Boa  
Intervenções antrópicas: Sim      Qual?  
Construção de rodovia, canaletas e presença de cerca no limite da faixa de domínio.

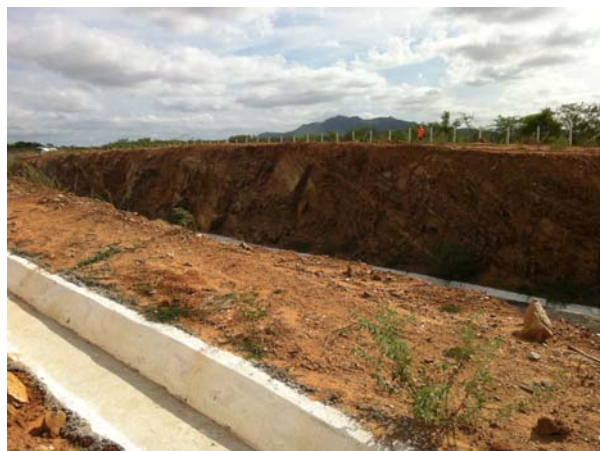
Legenda      Foto 2791 (NE)  
Prospecção visual no limite da faixa de domínio.

Ponto renomeado BR427-024      Ano: 2014  
Área de abrangência: ADA e AD      Município: Caicó-RN  
Margem da rodovia: Margem esquerda  
Coordenadas geográficas (UTM - WGS84)  
Zona: 24M    Leste 715209,256      Norte: 9286356,358  
Presença de afloramentos rochosos: Não    Altitude: 198,156  
Ocorrência de material arqueológico: Não  
Condições de visualização da superfície: Regular  
Intervenções antrópicas: Sim      Qual?  
Corte de terreno para implantação de rodovia e presença de cerca no limite da faixa de domínio.

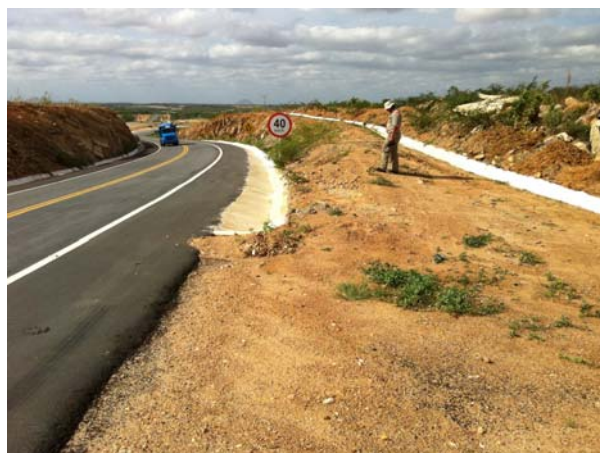
Legenda      Foto 2794 (SW)  
Prospecção de superfície em área elevada cortada para a implantação da rodovia. Interv. Ant. Corte de terreno rodovia asfaltada e cerca.

Ponto renomeado BR427-025      Ano: 2014  
Área de abrangência: AID      Município: Caicó-RN  
Margem da rodovia: Margem esquerda  
Coordenadas geográficas (UTM - WGS84)  
Zona: 24M    Leste 715258,231      Norte: 9286543,531  
Presença de afloramentos rochosos: Sim    Altitude: 204,645  
Ocorrência de material arqueológico: Não  
Condições de visualização da superfície: Boa  
Intervenções antrópicas: Não      Qual?

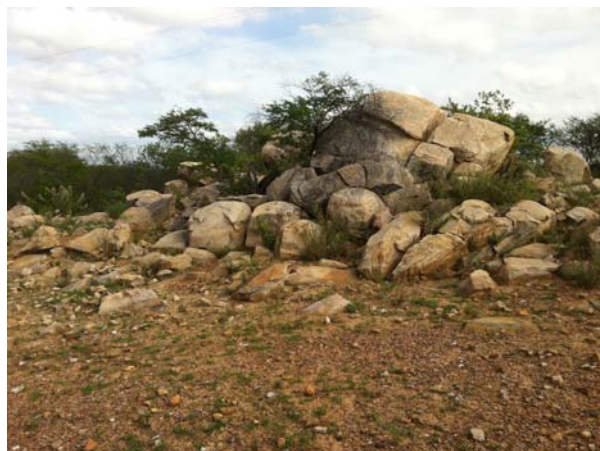
Foto 2795 (NW)

Prospecção visual em área com matacões.

Ponto renomeado BR427-026      Ano: 2014  
Área de abrangência: AID, ADA e AD      Município: Caicó-RN  
Margem da rodovia: Margem direita  
Coordenadas geográficas (UTM - WGS84)  
Zona: 24M    Leste 715441,695      Norte: 9286507,822  
Presença de afloramentos rochosos: Não    Altitude: 204,885  
Ocorrência de material arqueológico: Não  
Condições de visualização da superfície: Boa  
Intervenções antrópicas: Sim      Qual?

Corte de terreno para implantação de rodovia, edificação de canaletas e cerca no limite da faixa de domínio.

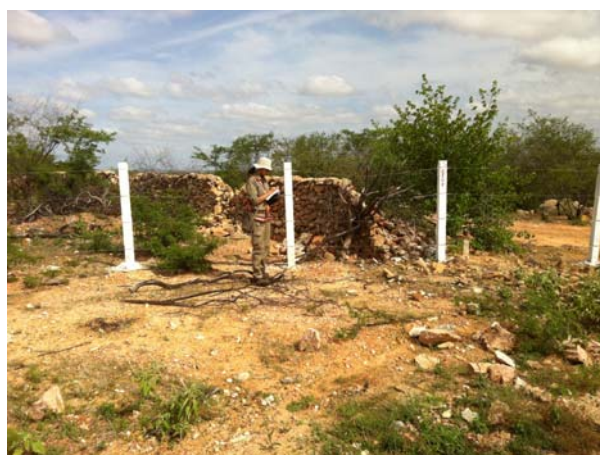
Foto 2797 (NW)

Prospecção visual nas margens da rodovia. Onde foi verificada presença de cerca de pedras parcialmente destruída para implantação da rodovia.

Ponto renomeado BR427-027      Ano: 2014  
Área de abrangência: ADA e AD      Município: Caicó-RN  
Margem da rodovia: Margem esquerda  
Coordenadas geográficas (UTM - WGS84)  
Zona: 24M    Leste 715647,006      Norte: 9286653,641  
Presença de afloramentos rochosos: Não    Altitude: 198,156  
Ocorrência de material arqueológico: Não  
Condições de visualização da superfície: Regular  
Intervenções antrópicas: Sim      Qual?  
Corte de terreno para implantação de rodovia, e cerca no limite da faixa de domínio.

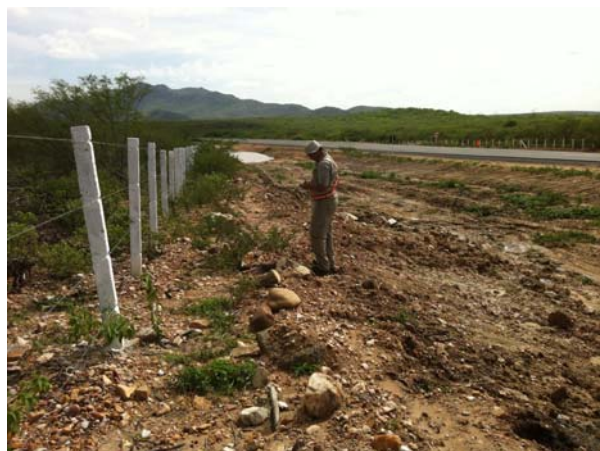
Legenda      Foto 2800 (E)  
Prospecção visual no limite da faixa de domínio da rodovia com concentração de material lítico na superfície.

Ponto renomeado BR427-028      Ano: 2014  
Área de abrangência: ADA e AD      Município: Caicó-RN  
Margem da rodovia: Margem direita  
Coordenadas geográficas (UTM - WGS84)  
Zona: 24M    Leste 715901,166      Norte: 9286768,465  
Presença de afloramentos rochosos: Não    Altitude: 196,474  
Ocorrência de material arqueológico: Não  
Condições de visualização da superfície: Péssima  
Intervenções antrópicas: Sim      Qual?  
Aterro para implantação de rodovia e presença de cerca no limite da faixa de domínio.

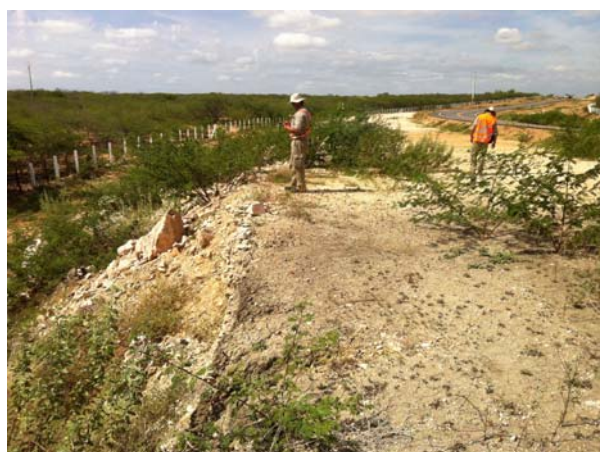
Legenda      Foto 2801 (SW)  
Documentação de área aterrada na faixa de domínio e com presença de local alagado no limite de faixa.

Ponto renomeado BR427-029 Ano: 2014  
Área de abrangência: ADA e AD Município: Caicó-RN  
Margem da rodovia: Margem direita  
Coordenadas geográficas (UTM - WGS84)  
Zona: 24M Leste 715929,23 Norte: 9286841,488  
Presença de afloramentos rochosos: Não Altitude: 196,233  
Ocorrência de material arqueológico: Não  
Condições de visualização da superfície: Boa  
Intervenções antrópicas: Sim Qual?  
Aterro para implantação de rodovia e presença de cerca no limite da faixa de domínio.

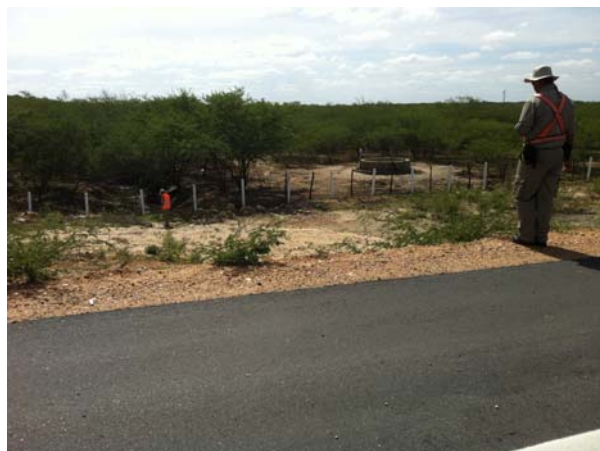
Foto 2802 (SE)

Riacho cruzando a rodovia com cisterna recente localizada nas proximidades.

Ponto renomeado BR427-030 Ano: 2014  
Área de abrangência: AID, AD e ADA Município: Caicó-RN  
Margem da rodovia: Margem direita  
Coordenadas geográficas (UTM - WGS84)  
Zona: 24M Leste 715978,381 Norte: 9286994,301  
Presença de afloramentos rochosos: Sim Altitude: 196,714  
Ocorrência de material arqueológico: Não  
Condições de visualização da superfície: Boa  
Intervenções antrópicas: Sim Qual?  
Construção de rodovia, presença de cerca no limite da faixa de domínio e vestígios de edificação demolida recentemente para implantação da rodovia.

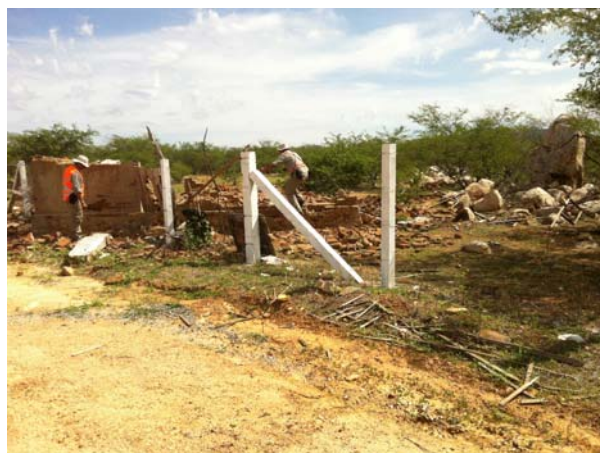
Foto 2803 (NE)

Documentação de vestígio de edificação localizada no limite da faixa de domínio.

Ponto renomeado BR427-031      Ano: 2014  
Área de abrangência: AID, AD e ADA      Município: Caicó-RN  
Margem da rodovia: Margem esquerda  
Coordenadas geográficas (UTM - WGS84)  
Zona: 24M    Leste 715929,03      Norte: 9287075,343  
Presença de afloramentos rochosos: Não    Altitude: 197,916  
Ocorrência de material arqueológico: Não  
Condições de visualização da superfície: Boa  
Intervenções antrópicas: Sim      Qual?  
Aterro para implantação de rodovia e presença de cerca no limite da faixa de domínio.

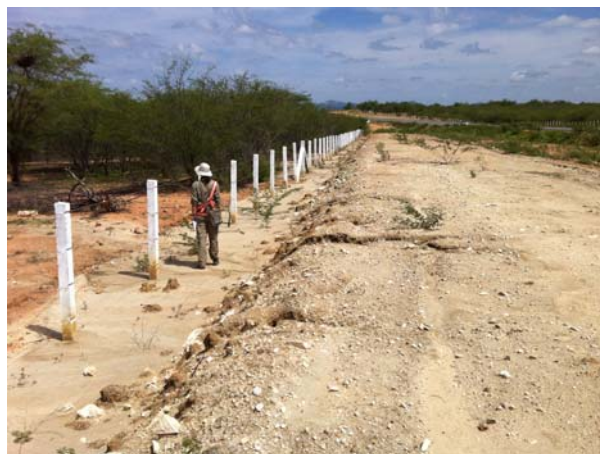
Legenda      Foto 2823 (N)  
Prospecção visual no limite da faixa de domínio.

Ponto renomeado BR427-032      Ano: 2014  
Área de abrangência: ADA e AD      Município: Caicó-RN  
Margem da rodovia: Margem direita  
Coordenadas geográficas (UTM - WGS84)  
Zona: 24M    Leste 715979,632      Norte: 9287350,205  
Presença de afloramentos rochosos: Não    Altitude: 195,993  
Ocorrência de material arqueológico: Não  
Condições de visualização da superfície: Boa  
Intervenções antrópicas: Sim      Qual?  
Construção de rodovia, edificação de canaletas e cerca no limite da faixa de domínio.

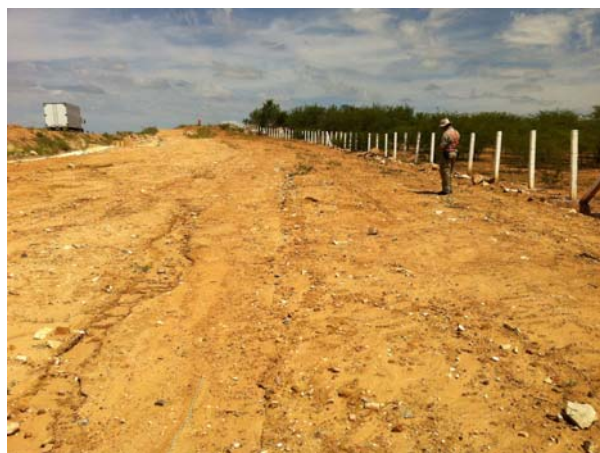
Legenda      Foto 2825 (NW)  
Prospecção visual no limite da faixa de domínio;

Ponto renomeado BR427-033 Ano: 2014  
Área de abrangência: ADA e AD Município: Caicó-RN  
Margem da rodovia: Margem esquerda  
Coordenadas geográficas (UTM - WGS84)  
Zona: 24M Leste 715884,107 Norte: 9287429,06  
Presença de afloramentos rochosos: Não Altitude: 199,838  
Ocorrência de material arqueológico: Não  
Condições de visualização da superfície: Boa  
Intervenções antrópicas: Sim Qual?  
Construção de rodovia ,presença de cerca no limite da faixa de domínio e vestígios de edificação demolida recentemente para implantação da rodovia.

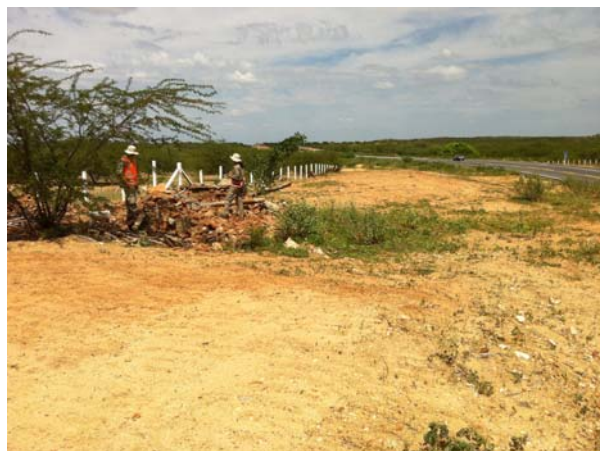
Legenda Foto 2827 (NW)  
Documentação de vestígio de edificação com paredes de tijolo batido com argamassa de barro , revestido de cimento portland .

Ponto renomeado BR427-034 Ano: 2014  
Área de abrangência: AID e AD Município: Caicó-RN  
Margem da rodovia: Margem esquerda  
Coordenadas geográficas (UTM - WGS84)  
Zona: 24M Leste 715794,669 Norte: 9287518,571  
Presença de afloramentos rochosos: Não Altitude: 194,791  
Ocorrência de material arqueológico: Não  
Condições de visualização da superfície: Boa  
Intervenções antrópicas: Sim Qual?  
Aterro para implantação de rodovia e presença de cerca no limite da faixa de domínio.

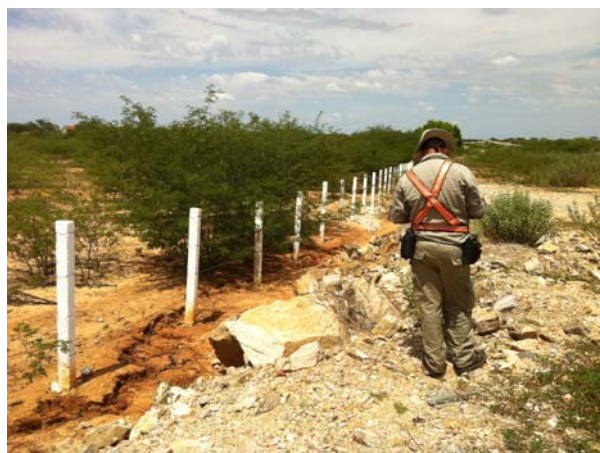
Legenda Foto 2836 (NW)  
Prospecção visual no limite da faixa de domínio que encontra-se aterrada.

Ponto renomeado BR427-035      Ano: 2014  
Área de abrangência: AID e AD      Município: Caicó-RN  
Margem da rodovia: Margem direita  
Coordenadas geográficas (UTM - WGS84)  
Zona: 24M    Leste 715586,814      Norte: 9287705,593  
Presença de afloramentos rochosos: Não    Altitude: 192,869  
Ocorrência de material arqueológico: Não  
Condições de visualização da superfície: Boa  
Intervenções antrópicas: Sim      Qual?  
Construção de rodovia e cerca no limite da faixa de domínio.

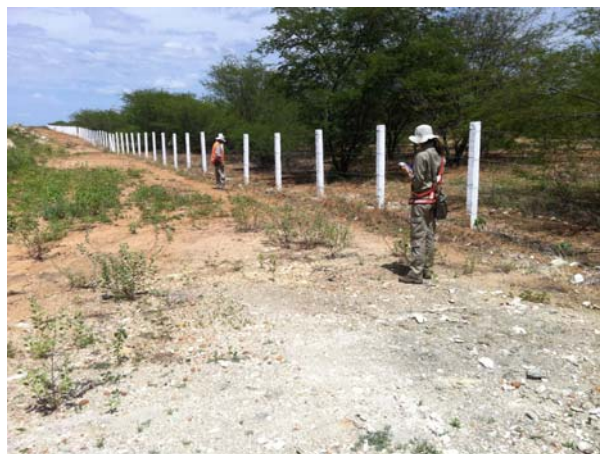
Foto 2837 (NW)

Prospecção visual em área baixa, por onde passa riacho. Passagem d'água no rodovia.

Ponto renomeado BR427-036      Ano: 2014  
Área de abrangência: AID e AD      Município: Caicó-RN  
Margem da rodovia: Margem direita  
Coordenadas geográficas (UTM - WGS84)  
Zona: 24M    Leste 715486,675      Norte: 9287744,682  
Presença de afloramentos rochosos: Não    Altitude: 193,349  
Ocorrência de material arqueológico: Não  
Condições de visualização da superfície: Boa  
Intervenções antrópicas: Sim      Qual?  
Construção de rodovia e cerca no limite da faixa de domínio.

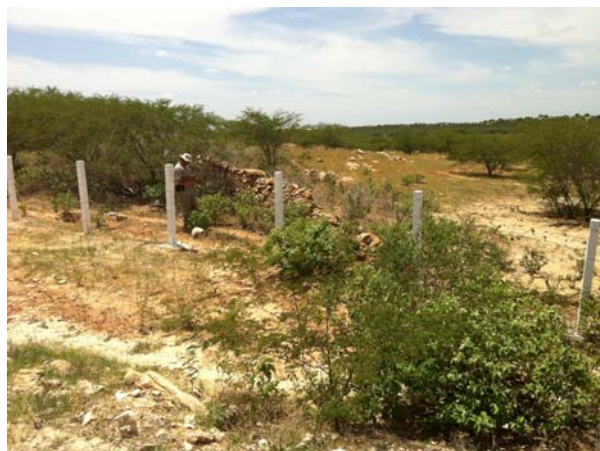
Legenda      Foto 2844 (SE)  
Documentação de cerca de pedra.

Ponto renomeado BR427-038      Ano: 2014  
Área de abrangência: AID, ADA e AD      Município: Caicó-RN  
Margem da rodovia: Margem direita  
Coordenadas geográficas (UTM - WGS84)  
Zona: 24M    Leste 715109,175      Norte: 9288030,363  
Presença de afloramentos rochosos: Não    Altitude: 190,225  
Ocorrência de material arqueológico: Não  
Condições de visualização da superfície: Ótima  
Intervenções antrópicas: Sim      Qual?  
Corte de terreno, área de empréstimo.

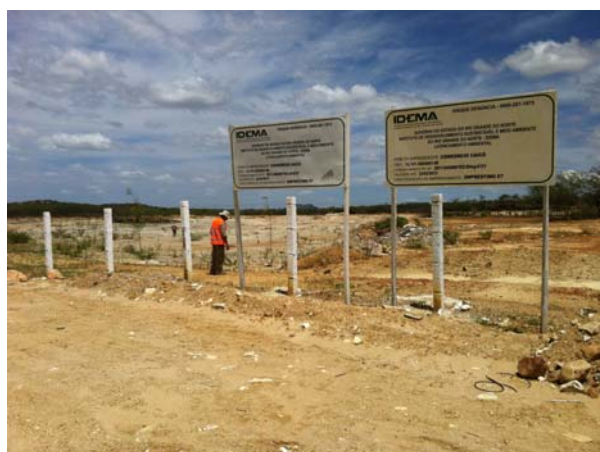
Legenda      Foto 2848 (NW)  
Documentação de área de empréstimo (E7) do  
Consórcio Caicó.

Ponto renomeado BR427-039      Ano: 2014  
Área de abrangência: ADA e AD      Município: Caicó-RN  
Margem da rodovia: Margem esquerda  
Coordenadas geográficas (UTM - WGS84)  
Zona: 24M    Leste 714857,211      Norte: 9288063,984  
Presença de afloramentos rochosos: Sim    Altitude: 192,148  
Ocorrência de material arqueológico: Não  
Condições de visualização da superfície: Regular  
Intervenções antrópicas: Sim      Qual?  
Construção de rodovia e cerca no limite da faixa de domínio.

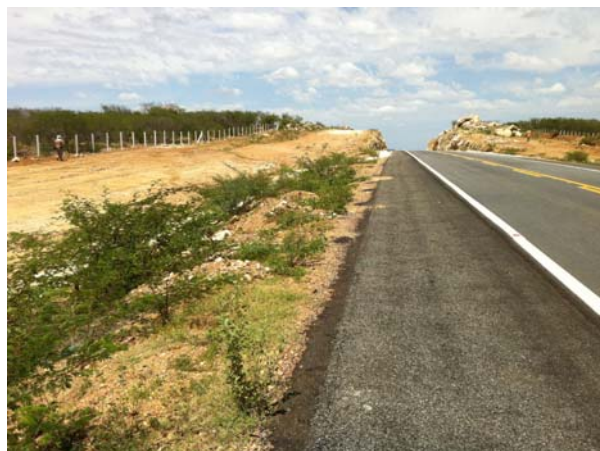
Legenda      Foto 2851 (NW)  
Prospecção de superfície no limite da faixa de domínio.

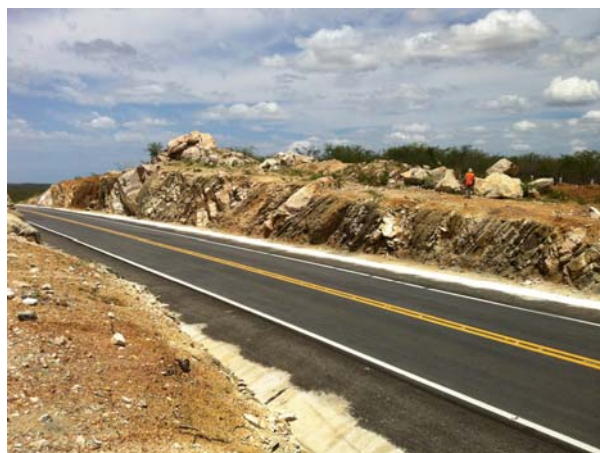
Ponto renomeado BR427-040      Ano: 2014  
Área de abrangência: AID, ADA e AD      Município: Caicó-RN  
Margem da rodovia: Margem esquerda  
Coordenadas geográficas (UTM - WGS84)  
Zona: 24M    Leste 714768,41      Norte: 9288099,83  
Presença de afloramentos rochosos: Sim    Altitude: 197,675  
Ocorrência de material arqueológico: Não  
Condições de visualização da superfície: Boa  
Intervenções antrópicas: Sim      Qual?  
Corte de terreno para implantação de rodovia e presença de cerca no limite da faixa de domínio .

Legenda      Foto 2852 (NW)  
Afloramentos rochosos e cerca de pedra interrompida pela rodovia.

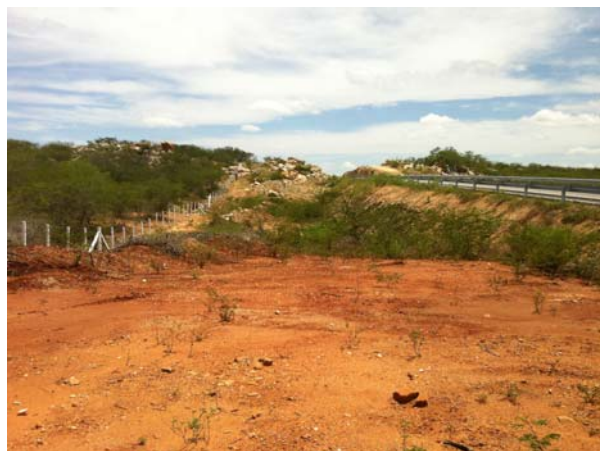
Ponto renomeado BR427-041      Ano: 2014  
Área de abrangência: ADA e AD      Município: Caicó-RN  
Margem da rodovia: Margem direita  
Coordenadas geográficas (UTM - WGS84)  
Zona: 24M    Leste 714667,422      Norte: 9288242,802  
Presença de afloramentos rochosos: Sim    Altitude: 191,667  
Ocorrência de material arqueológico: Não  
Condições de visualização da superfície: Regular  
Intervenções antrópicas: Sim      Qual?  
Corte de terreno para implantação de rodovia e presença de  
cerca no limite da faixa de domínio .

Legenda      Foto 2860 (SE)  
Prospecção no limite da faixa de domínio em local  
com bastante afloramentos rochosos.

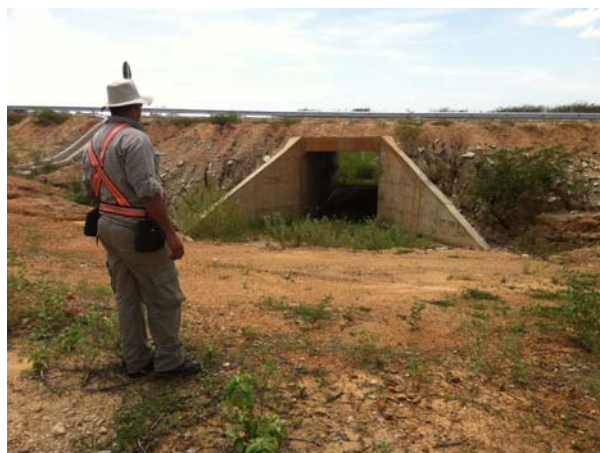
Ponto renomeado BR427-042      Ano: 2014  
Área de abrangência: ADA e AD      Município: Caicó-RN  
Margem da rodovia: Margem esquerda  
Coordenadas geográficas (UTM - WGS84)  
Zona: 24M    Leste 714424,178      Norte: 9288316,587  
Presença de afloramentos rochosos: Não    Altitude: 184,938  
Ocorrência de material arqueológico: Não  
Condições de visualização da superfície: Boa  
Intervenções antrópicas: Sim      Qual?  
Aterro para implantação de rodovia e presença de cerca no  
limite da faixa de domínio.

Legenda      Foto 2862 (SW)  
Prospecção visual em área rebaixada, onde foi  
edificada passagem de água na área da rodovia.

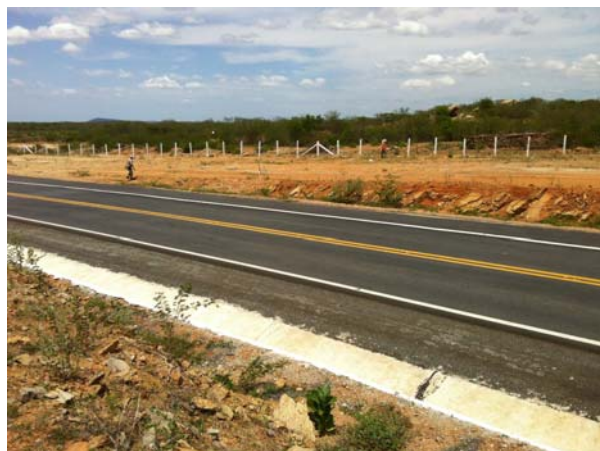
Foto 2864 (N)

Ponto renomeado BR427-043      Ano: 2014  
Área de abrangência: ADA e AD      Município: Caicó-RN  
Margem da rodovia: Margem direita  
Coordenadas geográficas (UTM - WGS84)  
Zona: 24M    Leste 714381,13      Norte: 9288402,627  
Presença de afloramentos rochosos: Sim    Altitude: 185,659  
Ocorrência de material arqueológico: Não  
Condições de visualização da superfície: Boa  
Intervenções antrópicas: Sim      Qual?  
Corte de terreno para implantação de rodovia e presença de  
cerca no limite da faixa de domínio .

Prospecção visual na faixa de domínio com presença  
de cerca de pedra na AID.

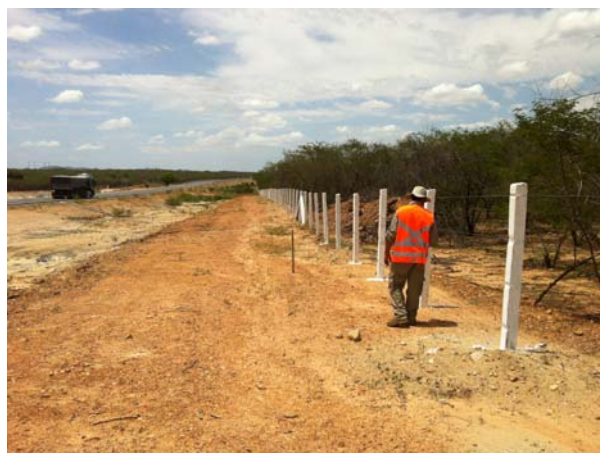
Foto 2866 (NW)

Ponto renomeado BR427-044      Ano: 2014  
Área de abrangência: ADA e AD      Município: Caicó-RN  
Margem da rodovia: Margem direita  
Coordenadas geográficas (UTM - WGS84)  
Zona: 24M    Leste 714202,098      Norte: 9288429,766  
Presença de afloramentos rochosos: Não    Altitude: 181,573  
Ocorrência de material arqueológico: Não  
Condições de visualização da superfície: Boa  
Intervenções antrópicas: Sim      Qual?  
Construção de rodovia e cerca no limite da faixa de domínio.

Prospecção visual no limite da faixa de domínio.

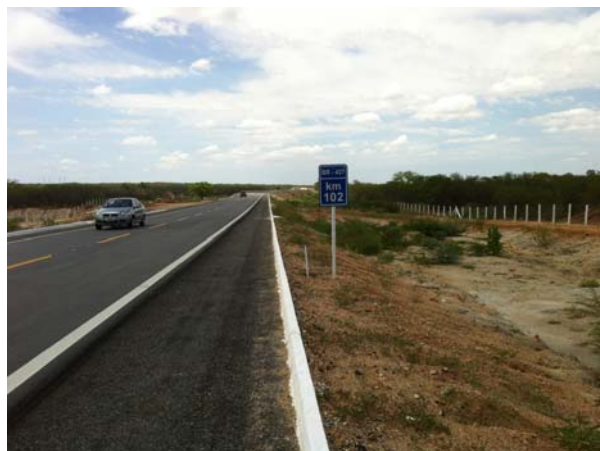
Ponto renomeado BR427-045 Ano: 2014  
Área de abrangência: AID, ADA e AD Município: Caicó-RN  
Margem da rodovia: Margem esquerda  
Coordenadas geográficas (UTM - WGS84)  
Zona: 24M Leste 714055,701 Norte: 9288381,258  
Presença de afloramentos rochosos: Não Altitude: 176,286  
Ocorrência de material arqueológico: Não  
Condições de visualização da superfície: Ótima  
Intervenções antrópicas: Sim Qual?  
Corte de terreno, área de empréstimo.

Legenda Foto 2867 (NW)  
Área de empréstimo do consórcio Caicó (E8)  
totalmente explorada.

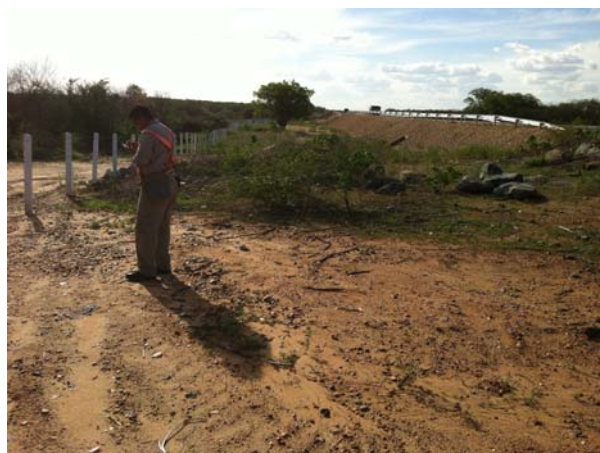
Ponto renomeado BR427-046 Ano: 2014  
Área de abrangência: ADA e AD Município: Caicó-RN  
Margem da rodovia: Margem esquerda  
Coordenadas geográficas (UTM - WGS84)  
Zona: 24M Leste 713954,871 Norte: 9288392,339  
Presença de afloramentos rochosos: Não Altitude: 176,767  
Ocorrência de material arqueológico: Não  
Condições de visualização da superfície: Boa  
Intervenções antrópicas: Sim Qual?  
Aterro para implantação de rodovia e presença de cerca no  
limite da faixa de domínio.

Legenda Foto 2870 (W)  
Prospecção visual no limite da faixa de domínio.

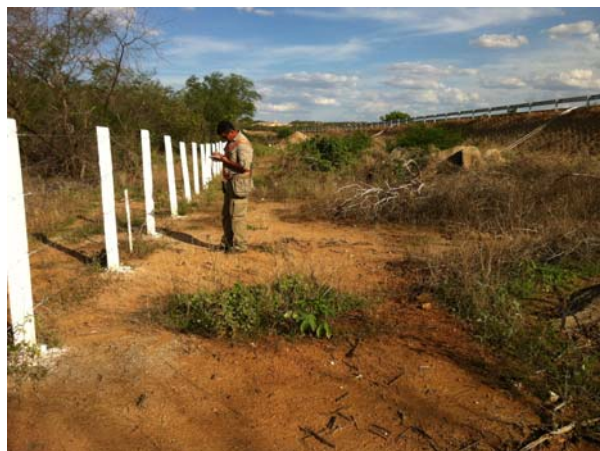
Ponto renomeado BR427-047 Ano: 2014  
Área de abrangência: ADA e AD Município: Caicó-RN  
Margem da rodovia: Margem direita  
Coordenadas geográficas (UTM - WGS84)  
Zona: 24M Leste 713718,326 Norte: 9288486,741  
Presença de afloramentos rochosos: Não Altitude: 170,278  
Ocorrência de material arqueológico: Não  
Condições de visualização da superfície: Ruim  
Intervenções antrópicas: Sim Qual?  
Construção de rodovia e cerca no limite da faixa de domínio.

Legenda Foto 2872 (SE)  
Prospecção visual no limite da faixa de domínio.
