**Projeto Arqueológico para as Obras de implantação e  
pavimentação da BR-427/RN  
(Contorno Rodoviário do município de Caicó/RN).**

**Relatório Final – Diagnóstico, Prospecção e Resgate  
Arqueológico e Educação Patrimonial na BR-427/RN  
(Contorno Rodoviário do município de Caicó/RN)**

Encaminhado à Superintendência do  
IPHAN no Rio Grande do Norte.

**Fevereiro 2014**

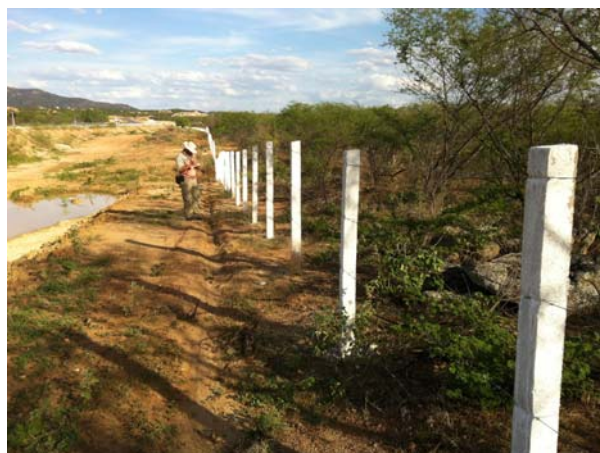
Ponto renomeado BR427-048 Ano: 2014  
Área de abrangência: ADA e AD Município: Caicó-RN  
Margem da rodovia: Margem esquerda  
Coordenadas geográficas (UTM - WGS84)  
Zona: 24M Leste 713463,387 Norte: 9288492,154  
Presença de afloramentos rochosos: Sim Altitude: 172,441  
Ocorrência de material arqueológico: Não  
Condições de visualização da superfície: Regular  
Intervenções antrópicas: Sim Qual?  
Aterro para implantação de rodovia e presença de cerca no limite da faixa de domínio.

Legenda Foto 2874 (SE)  
Prospecção visual em área com afloramentos rochosos na AID.

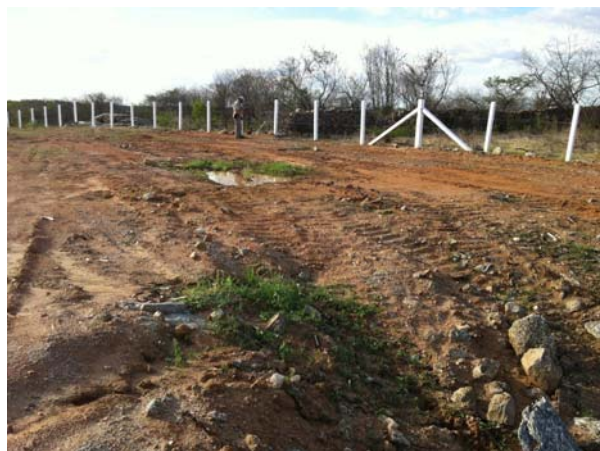
Foto 2876 (NW)

Ponto renomeado BR427-049      Ano: 2014  
Área de abrangência: ADA e AD      Município: Caicó-RN  
Margem da rodovia: Margem direita  
Coordenadas geográficas (UTM - WGS84)  
Zona: 24M   Leste 713381,515      Norte: 9288565,277  
Presença de afloramentos rochosos: Sim      Altitude: 175,085  
Ocorrência de material arqueológico: Não  
Condições de visualização da superfície: Ótima  
Intervenções antrópicas: Sim      Qual?  
Construção de rodovia e cerca no limite da faixa de domínio.

Documentação de muro de pedras interrompido no limite da faixa de domínio da rodovia.

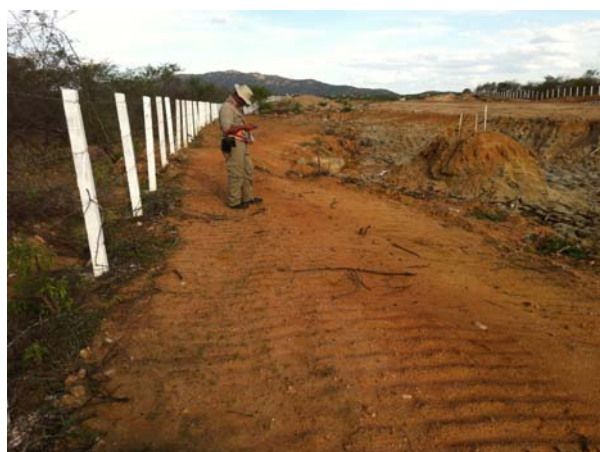
Foto 2878 (NE)

Ponto renomeado BR427-050      Ano: 2014  
Área de abrangência: ADA e AD      Município: Caicó-RN  
Margem da rodovia: Margem direita  
Coordenadas geográficas (UTM - WGS84)  
Zona: 24M   Leste 713203,845      Norte: 9288557,817  
Presença de afloramentos rochosos: Não      Altitude: 173,162  
Ocorrência de material arqueológico: Não  
Condições de visualização da superfície: Boa  
Intervenções antrópicas: Sim      Qual?  
Construção de rodovia, corte de terreno e cerca no limite da faixa de domínio.

Documentação da faixa de domínio da rodovia onde foi possível a visualização do perfil do terrenocortado por ação de maquinas.

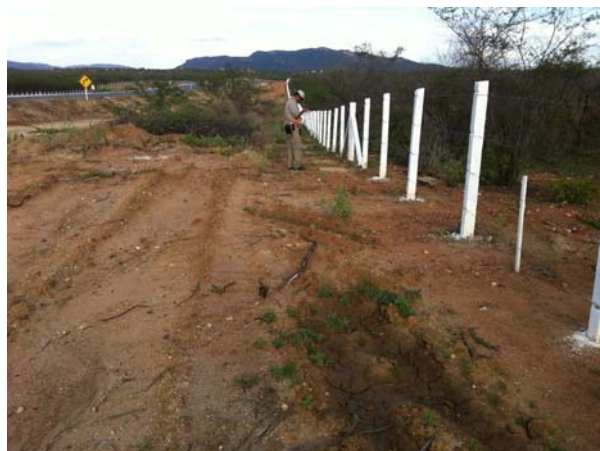
Ponto renomeado BR427-051      Ano: 2014  
Área de abrangência: ADA e AD      Município: Caicó-RN  
Margem da rodovia: Margem esquerda  
Coordenadas geográficas (UTM - WGS84)  
Zona: 24M    Leste 712977,235      Norte: 9288451,397  
Presença de afloramentos rochosos: Não    Altitude: 172,922  
Ocorrência de material arqueológico: Não  
Condições de visualização da superfície: Boa  
Intervenções antrópicas: Sim      Qual?  
Construção de rodovia e cerca no limite da faixa de domínio.

Legenda      Foto 2880 (NE)  
Prospecção visual no limite da faixa de domínio, no  
KM 103.

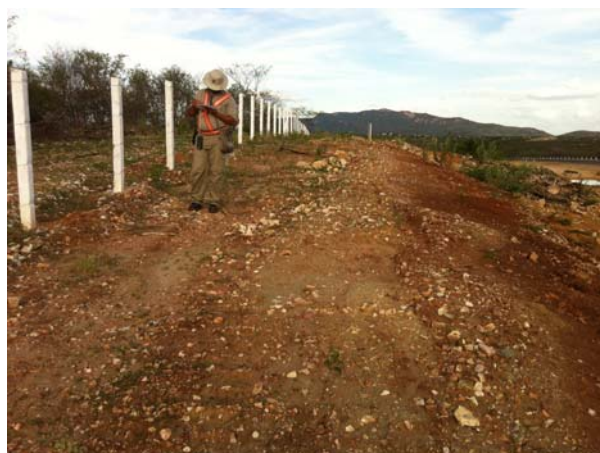
Ponto renomeado BR427-052      Ano: 2014  
Área de abrangência: ADA e AD      Município: Caicó-RN  
Margem da rodovia: Margem direita  
Coordenadas geográficas (UTM - WGS84)  
Zona: 24M    Leste 712723,328      Norte: 9288456,849  
Presença de afloramentos rochosos: Não    Altitude: 179,17  
Ocorrência de material arqueológico: Não  
Condições de visualização da superfície: Boa  
Intervenções antrópicas: Sim      Qual?  
Construção de rodovia e cerca no limite da faixa de domínio.

Legenda      Foto 2882 (NE)  
Documentação de área com concentração de  
material lítico na superfície.

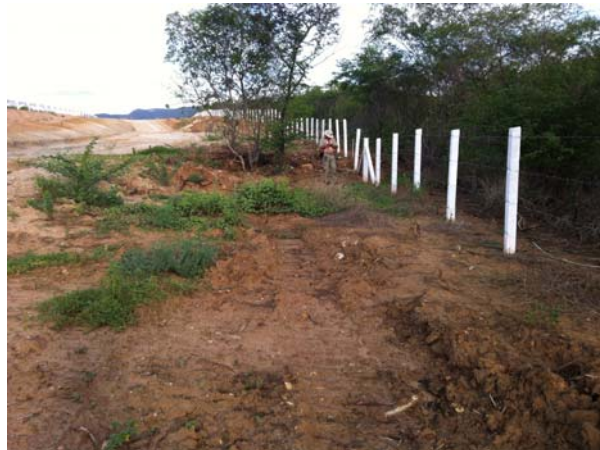
Ponto renomeado BR427-053      Ano: 2014  
Área de abrangência: ADA e AD      Município: Caicó-RN  
Margem da rodovia: Margem esquerda  
Coordenadas geográficas (UTM - WGS84)  
Zona: 24M    Leste 712487,673      Norte: 9288351,731  
Presença de afloramentos rochosos: Não    Altitude: 172,201  
Ocorrência de material arqueológico: Não  
Condições de visualização da superfície: Regular  
Intervenções antrópicas: Sim      Qual?  
Aterro para construção de rodovia e cerca no limite da faixa de domínio.

Legenda      Foto 2884 (SE)  
Prospecção visual no limite da faixa de domínio.

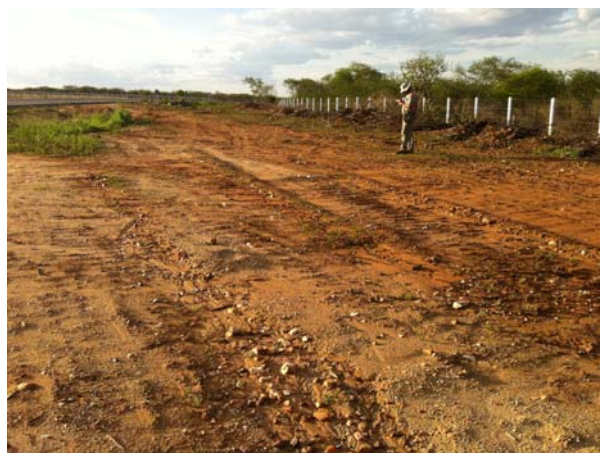
Ponto renomeado BR427-054      Ano: 2014  
Área de abrangência: ADA e AD      Município: Caicó-RN  
Margem da rodovia: Margem direito  
Coordenadas geográficas (UTM - WGS84)  
Zona: 24M    Leste 712252,796      Norte: 9288480,59  
Presença de afloramentos rochosos: Não    Altitude: 173,643  
Ocorrência de material arqueológico: Não  
Condições de visualização da superfície: Ruim  
Intervenções antrópicas: Sim      Qual?  
Construção de rodovia e cerca no limite da faixa de domínio.

Legenda      Foto 2886 (NW)  
Prospecção visual no KM 104 da rodovia.

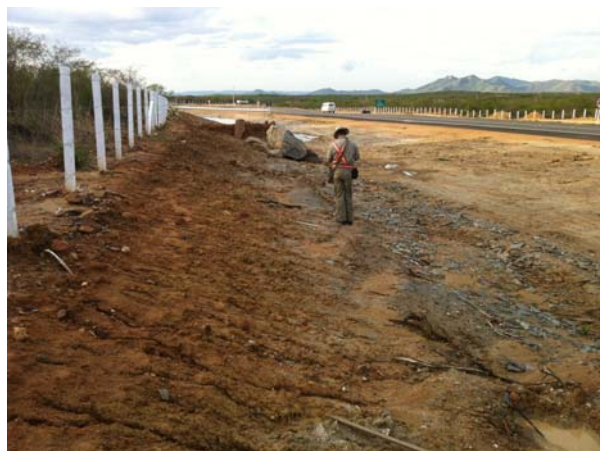
Ponto renomeado BR427-055      Ano: 2014  
Área de abrangência: ADA e AD      Município: Caicó-RN  
Margem da rodovia: Margem esquerda  
Coordenadas geográficas (UTM - WGS84)  
Zona: 24M    Leste 712080,202      Norte: 9288666,452  
Presença de afloramentos rochosos: Não    Altitude: 174,844  
Ocorrência de material arqueológico: Não  
Condições de visualização da superfície: Ruim  
Intervenções antrópicas: Sim      Qual?  
Corte do terreno construção de rodovia e cerca no limite da faixa de domínio.

Legenda      Foto 2888 (NW)  
Documentação de área elevada próximo ao entroncamento com a rodovia RN-118.

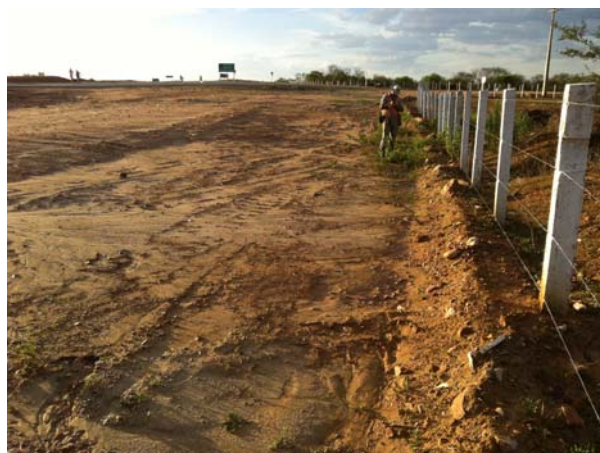
Ponto renomeado BR427-056      Ano: 2014  
Área de abrangência: ADA e AD      Município: Caicó-RN  
Margem da rodovia: Margem direita  
Coordenadas geográficas (UTM - WGS84)  
Zona: 24M    Leste 712034,853      Norte: 9288921,09  
Presença de afloramentos rochosos: Não    Altitude: 172,681  
Ocorrência de material arqueológico: Não  
Condições de visualização da superfície: Regular  
Intervenções antrópicas: Sim      Qual?  
Corte de terreno, construção de rodovia e presença de cerca no limite da faixa de domínio.

Legenda      Foto 2890 (NW)  
Prospecção no entorno do entoncamento da BR-427 com a RN-118.

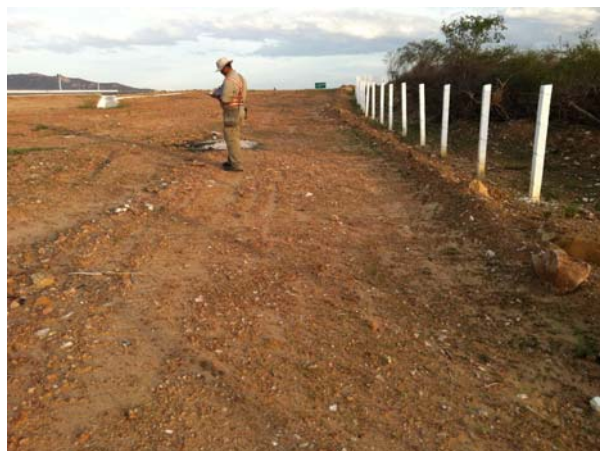
Ponto renomeado BR427-057      Ano: 2014  
Área de abrangência: ADA e AD      Município: Caicó-RN  
Margem da rodovia: Margem esquerda  
Coordenadas geográficas (UTM - WGS84)  
Zona: 24M    Leste 711766,929      Norte: 9288972,935  
Presença de afloramentos rochosos: Não    Altitude: 173,643  
Ocorrência de material arqueológico: Não  
Condições de visualização da superfície: Ruim  
Intervenções antrópicas: Sim      Qual?  
Remoção da camada superficial do terreno, construção de rodovia e limite da faixa de domínio.

Legenda      Foto 2893 (SE)  
Documentação da faixa de domínio com intervenções antrópicas.

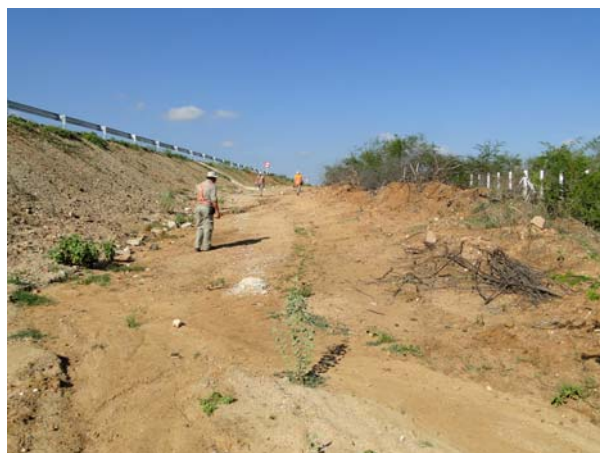
Ponto renomeado BR427-058      Ano: 2014  
Área de abrangência: ADA e AD      Município: Caicó-RN  
Margem da rodovia: Margem direita  
Coordenadas geográficas (UTM - WGS84)  
Zona: 24M    Leste 711522,911      Norte: 9289021,853  
Presença de afloramentos rochosos: Não    Altitude: 165,231  
Ocorrência de material arqueológico: Não  
Condições de visualização da superfície: Regular  
Intervenções antrópicas: Sim      Qual?  
Aterro para construção de rodovia e cerca no limite da faixa de domínio.

Legenda      Foto 0825 (SW)  
Documentação da faixa de domínio da rodovia e prospecção nos montes com xprugo acumulado próximo a cerca.

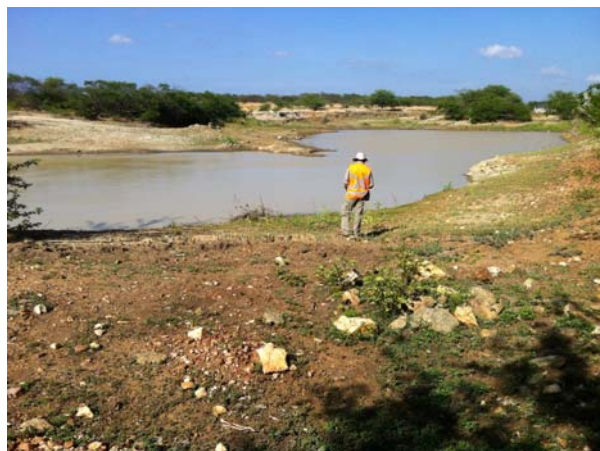
Foto 2898 (W)

Ponto renomeado BR427-059      Ano: 2014  
Área de abrangência: AID      Município: Caicó-RN  
Margem da rodovia: Margem esquerda  
Coordenadas geográficas (UTM - WGS84)  
Zona: 24M   Leste 711407,753      Norte: 9288909,002  
Presença de afloramentos rochosos: Não      Altitude: 177,968  
Ocorrência de material arqueológico: Não  
Condições de visualização da superfície: Boa  
Intervenções antrópicas: Sim      Qual?  
Presença de açude .

Área escavada na AID do contorno rodoviário. Água acumulada na área cortada.

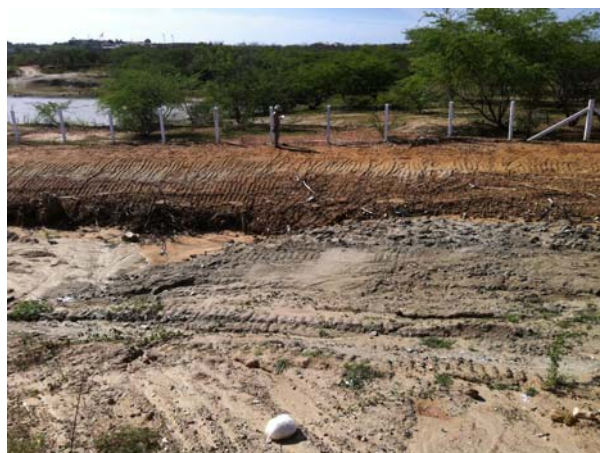
Foto 2902 (SE)

Ponto renomeado BR427-060      Ano: 2014  
Área de abrangência: ADA e AD      Município: Caicó-RN  
Margem da rodovia: Margem esquerda  
Coordenadas geográficas (UTM - WGS84)  
Zona: 24M   Leste 711265,845      Norte: 9288951,335  
Presença de afloramentos rochosos: Não      Altitude: 177,247  
Ocorrência de material arqueológico: Não  
Condições de visualização da superfície: Boa  
Intervenções antrópicas: Sim      Qual?  
Corte de terreno, construção de rodovia e cerca no limite da faixa de domínio.

Faixa de domínio escavada na AID, no limite da faixa área utilizada com empréstimo.

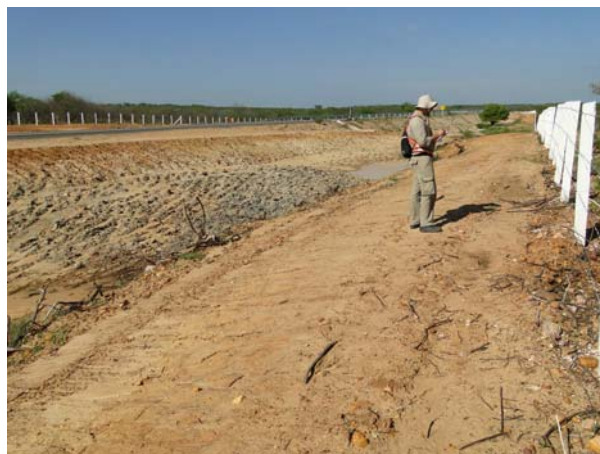
Foto 0830 (SW)

Ponto renomeado BR427-061 Ano: 2014  
Área de abrangência: ADA e AD Município: Caicó-RN  
Margem da rodovia: Margem direita  
Coordenadas geográficas (UTM - WGS84)  
Zona: 24M Leste 711020,861 Norte: 9288994,71  
Presença de afloramentos rochosos: Não Altitude: 171,239  
Ocorrência de material arqueológico: Não  
Condições de visualização da superfície: Boa  
Intervenções antrópicas: Sim Qual?  
Corte de terreno construção de rodovia e cerca no limite da  
faixa de domínio.

Prospecção no limite da faixa de domínio onde foi  
observada concentração de material lítico na  
superfície.

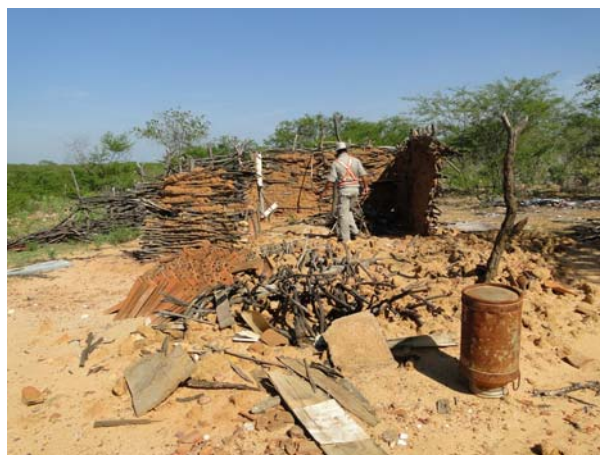
Foto 0832 (NW)

Ponto renomeado BR427-062 Ano: 2014  
Área de abrangência: AID Município: Caicó-RN  
Margem da rodovia: Margem direita  
Coordenadas geográficas (UTM - WGS84)  
Zona: 24M Leste 710947,486 Norte: 9289019,635  
Presença de afloramentos rochosos: Não Altitude: 169,797  
Ocorrência de material arqueológico: Não  
Condições de visualização da superfície: Boa  
Intervenções antrópicas: Não Qual?

Vestígios de casa de taipa próximo a faixa de  
domínio da rodovia.

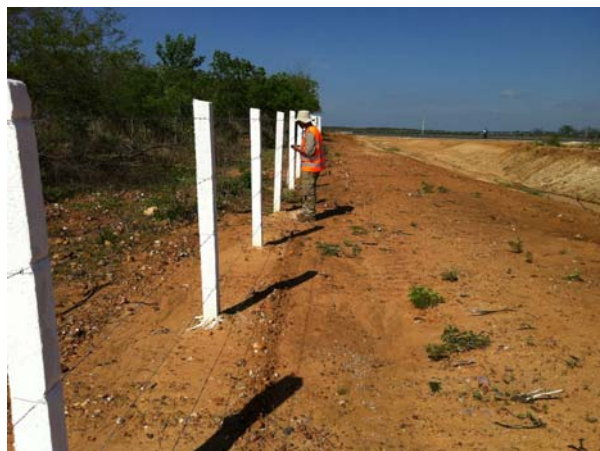
Foto 2904 (W)

Ponto renomeado BR427-063      Ano: 2014  
Área de abrangência: ADA e AD      Município: Caicó-RN  
Margem da rodovia: Margem esquerda  
Coordenadas geográficas (UTM - WGS84)  
Zona: 24M    Leste 710768,358      Norte: 9288914,132  
Presença de afloramentos rochosos: Sim    Altitude: 176,046  
Ocorrência de material arqueológico: Não  
Condições de visualização da superfície: Regular  
Intervenções antrópicas: Sim      Qual?  
Corte de terreno, construção de rodovia e cerca no limite da faixa de domínio.

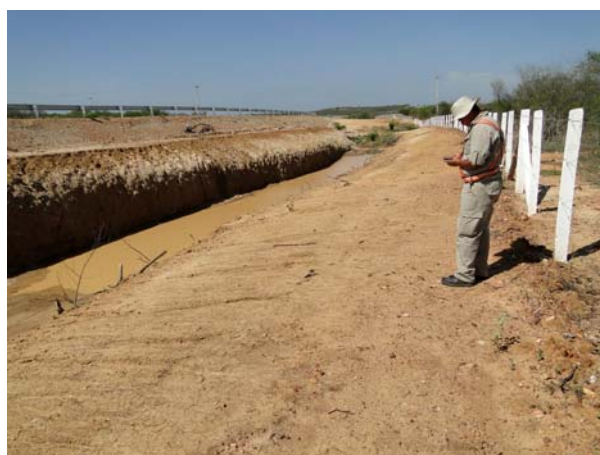
Foto 0848 (SW)

Documentação da faixa de domínio e área de empréstimo a cerca de 200m do ponto.

Ponto renomeado BR427-065 Ano: 2014  
Área de abrangência: AID Município: Caicó-RN  
Margem da rodovia: Margem esquerda  
Coordenadas geográficas (UTM - WGS84)  
Zona: 24M Leste 710423,69 Norte: 9288738,157  
Presença de afloramentos rochosos: Não Altitude: 175,806  
Ocorrência de material arqueológico: Não  
Condições de visualização da superfície: Boa  
Intervenções antrópicas: Sim Qual?  
Aterro para implantação da rodovia e área de empréstimo  
(corte de terreno) na AID.

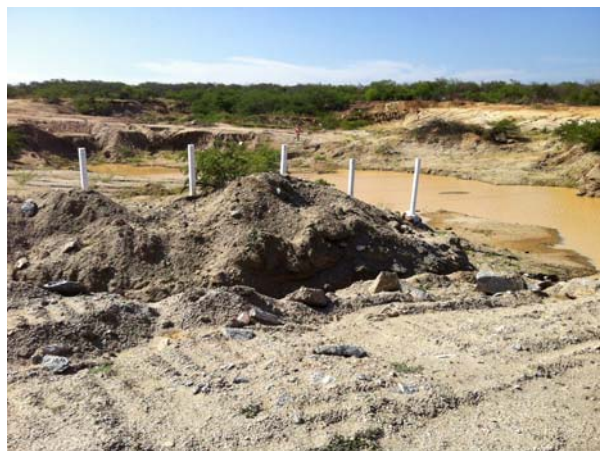
Legenda Foto 2905 (S)  
Área de empréstimo no limite da faixa de domínio  
na AID.

Ponto renomeado BR427-066 Ano: 2014  
Área de abrangência: ADA e AD Município: Caicó-RN  
Margem da rodovia: Margem esquerda  
Coordenadas geográficas (UTM - WGS84)  
Zona: 24M Leste 710291,87 Norte: 9288720,143  
Presença de afloramentos rochosos: Não Altitude: 178,69  
Ocorrência de material arqueológico: Não  
Condições de visualização da superfície: Regular  
Intervenções antrópicas: Sim Qual?  
Corte de terreno, construção de rodovia e cerca no limite da  
faixa de domínio.

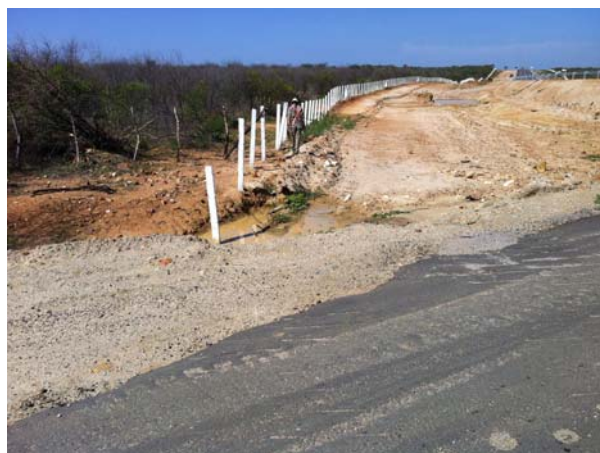
Legenda Foto 2907 (SW)  
Área de empréstimo cortado por máquina na AID  
Caatiga com regular visualização da superfície sem  
interferência antrópicas. ADA e AID e AD

Ponto renomeado BR427-067 Ano: 2014  
Área de abrangência: ADA e AD Município: Caicó-RN  
Margem da rodovia: Margem direita  
Coordenadas geográficas (UTM - WGS84)  
Zona: 24M Leste 710219,177 Norte: 9288748,652  
Presença de afloramentos rochosos: Não Altitude: 170,999  
Ocorrência de material arqueológico: Não  
Condições de visualização da superfície: Ruim  
Intervenções antrópicas: Sim Qual?  
Corte de terreno construção de rodovia e cerca no limite da faixa de domínio.

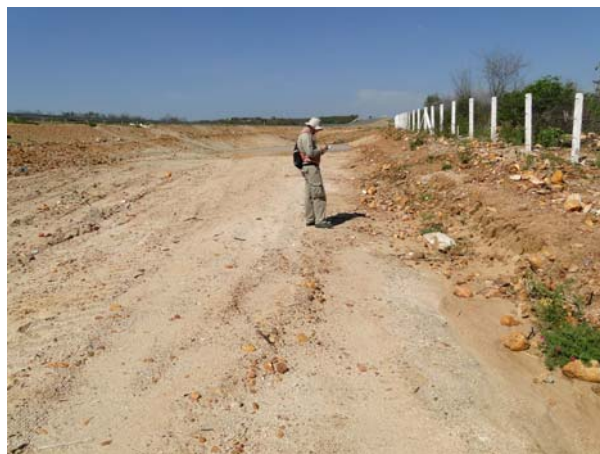
Legenda Foto 0853 (SW)  
Prospecção arqueológica no limite da faixa de domínio.

Ponto renomeado BR427-068 Ano: 2014  
Área de abrangência: AID Município: Caicó-RN  
Margem da rodovia: Margem esquerda  
Coordenadas geográficas (UTM - WGS84)  
Zona: 24M Leste 709830,107 Norte: 9288551,702  
Presença de afloramentos rochosos: Sim Altitude: 188,062  
Ocorrência de material arqueológico: Não  
Condições de visualização da superfície: Regular  
Intervenções antrópicas: Não Qual?

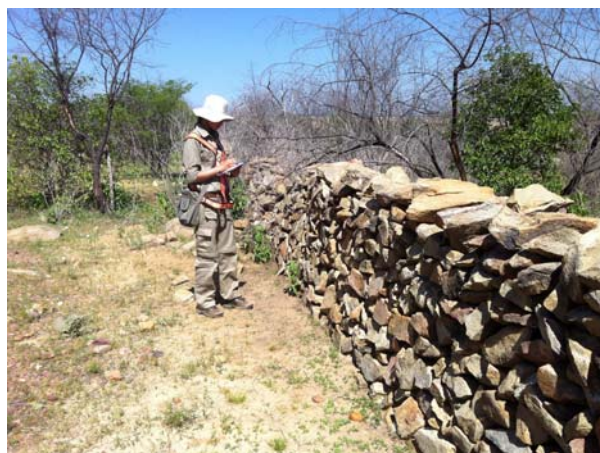
Legenda Foto 2917 (NW)  
Muro de pedra 100m da ADA e prospecção com afloramentos rochosos.

Ponto renomeado BR427-069      Ano: 2014  
Área de abrangência: AID, ADA e AD      Município: Caicó-RN  
Margem da rodovia: Margem esquerda  
Coordenadas geográficas (UTM - WGS84)  
Zona: 24M    Leste 709799,979      Norte: 9288637,374  
Presença de afloramentos rochosos: Sim    Altitude: 180,131  
Ocorrência de material arqueológico: Não  
Condições de visualização da superfície: Regular  
Intervenções antrópicas: Sim      Qual?  
Aterro para implantação da rodovia e presença de cerca no limite da faixa de domínio.

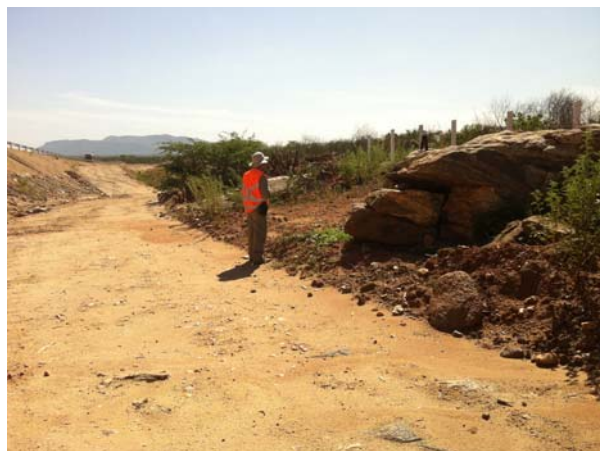
Legenda      Foto 2913 (SE)  
Prospecção visual em área com afloramento rochoso na faixa de domínio e na AID.

Ponto renomeado BR427-070      Ano: 2014  
Área de abrangência: ADA e AD      Município: Caicó-RN  
Margem da rodovia: Margem direita  
Coordenadas geográficas (UTM - WGS84)  
Zona: 24M    Leste 709721,277      Norte: 9288688,498  
Presença de afloramentos rochosos: Não    Altitude: 183,256  
Ocorrência de material arqueológico: Não  
Condições de visualização da superfície: Péssima  
Intervenções antrópicas: Sim      Qual?  
Aterro para construção de rodovia e cerca no limite da faixa de domínio.

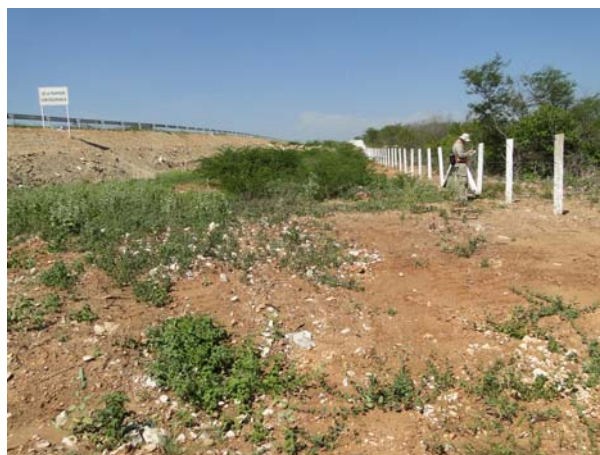
Legenda      Foto 0854 (SW)  
Documentação da faixa de domínio.

Ponto renomeado BR427-071 Ano: 2014  
Área de abrangência: AID, ADA e AD Município: Caicó-RN  
Margem da rodovia: Margem esquerda  
Coordenadas geográficas (UTM - WGS84)  
Zona: 24M Leste 709640,454 Norte: 9288622,882  
Presença de afloramentos rochosos: Sim Altitude: 190,466  
Ocorrência de material arqueológico: Não  
Condições de visualização da superfície: Boa  
Intervenções antrópicas: Sim Qual?  
Construção de rodovia e cerca no limite da faixa de domínio.

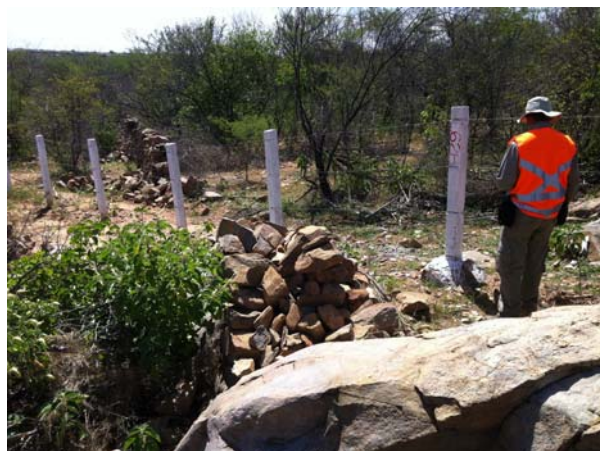
Foto 2927 (SE)

Muro de pedra (cerca) destruída parcialmente por conta da implantação da rodovia. KM 107.

Ponto renomeado BR427-072 Ano: 2014  
Área de abrangência: AID, ADA e AD Município: Caicó-RN  
Margem da rodovia: Margem direita  
Coordenadas geográficas (UTM - WGS84)  
Zona: 24M Leste 709514,358 Norte: 9288670,148  
Presença de afloramentos rochosos: Sim Altitude: 188,543  
Ocorrência de material arqueológico: Não  
Condições de visualização da superfície: Regular  
Intervenções antrópicas: Sim Qual?  
Construção de de rodovia e cerca no limite da faixa de domínio.

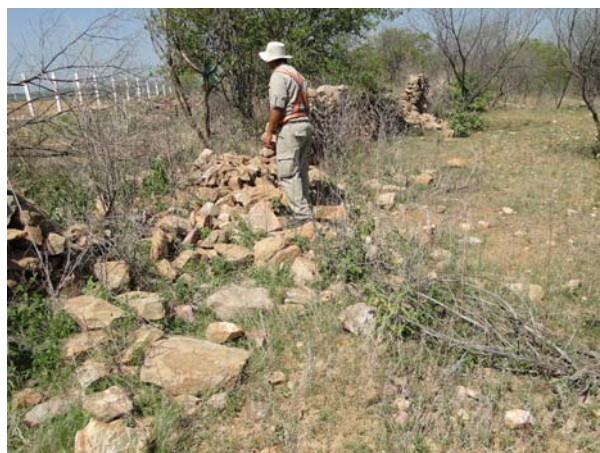
Foto 0857 (W)

Cerca de pedra em ruínas com continuação na margem esquerda da rodovia, aproximadas do km107

Ponto renomeado BR427-073 Ano: 2014  
Área de abrangência: ADA e AD Município: Caicó-RN  
Margem da rodovia: Margem esquerda  
Coordenadas geográficas (UTM - WGS84)  
Zona: 24M Leste 709304,19 Norte: 9288583,401  
Presença de afloramentos rochosos: Não Altitude: 177,247  
Ocorrência de material arqueológico: Não  
Condições de visualização da superfície: Boa  
Intervenções antrópicas: Sim Qual?  
Aterro para implantação de rodovia e cerca no limite da faixa de domínio.

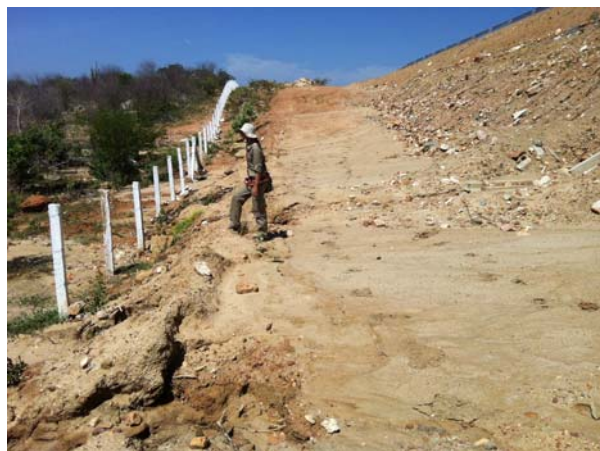
Legenda Foto 2933 (W)  
Prospecção em área baixa com presença  
afloramentos rochosos, na faixa de domínio aterro  
para implatação da rodovia de aproximadamente.  
15m. Vale visibilidade regular

Ponto renomeado BR427-074 Ano: 2014  
Área de abrangência: AID, ADA e AD Município: Caicó-RN  
Margem da rodovia: Margem direita  
Coordenadas geográficas (UTM - WGS84)  
Zona: 24M Leste 709173,405 Norte: 9288631,537  
Presença de afloramentos rochosos: Sim Altitude: 184,938  
Ocorrência de material arqueológico: Não  
Condições de visualização da superfície: Ruim  
Intervenções antrópicas: Sim Qual?  
Construção de de rodovia e cerca no limite da faixa de domínio.

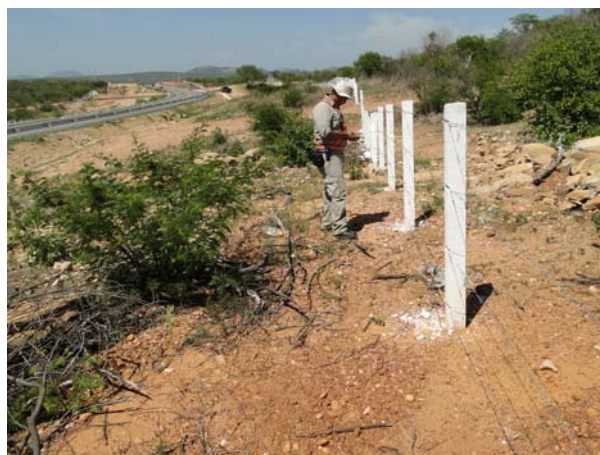
Legenda Foto 0862 (SW)  
Cerca de pedra e afloramentos rochosos próximo a  
faixa de domínio. A cerca continua na margem  
esquerda da rodovia .

Ponto renomeado BR427-075 Ano: 2014  
Área de abrangência: ADA e AD Município: Caicó-RN  
Margem da rodovia: Margem esquerda  
Coordenadas geográficas (UTM - WGS84)  
Zona: 24M Leste 709141,762 Norte: 9288566,138  
Presença de afloramentos rochosos: Não Altitude: 179,891  
Ocorrência de material arqueológico: Não  
Condições de visualização da superfície: Boa  
Intervenções antrópicas: Sim Qual?  
Aterro para implantação de rodovia e cerca no limite da faixa de domínio.

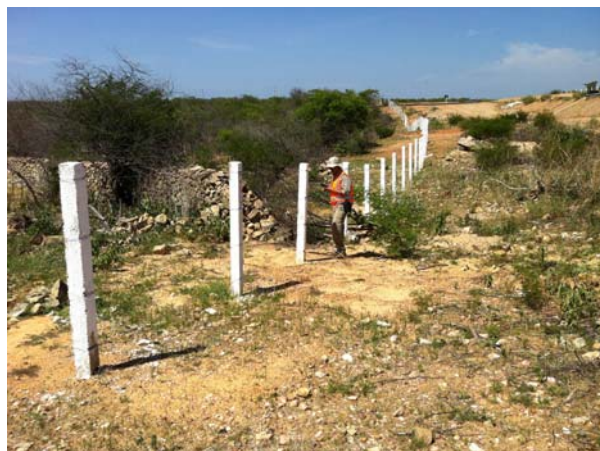
Legenda Foto 2934 (W)  
Muro de pedras.

Ponto renomeado BR427-076 Ano: 2014  
Área de abrangência: ADA e AD Município: Caicó-RN  
Margem da rodovia: Margem esquerda  
Coordenadas geográficas (UTM - WGS84)  
Zona: 24M Leste 709002,729 Norte: 9288515,56  
Presença de afloramentos rochosos: Não Altitude: 182,775  
Ocorrência de material arqueológico: Não  
Condições de visualização da superfície: Regular  
Intervenções antrópicas: Sim Qual?  
Aterro para implantação de rodovia e cerca no limite da faixa de domínio.

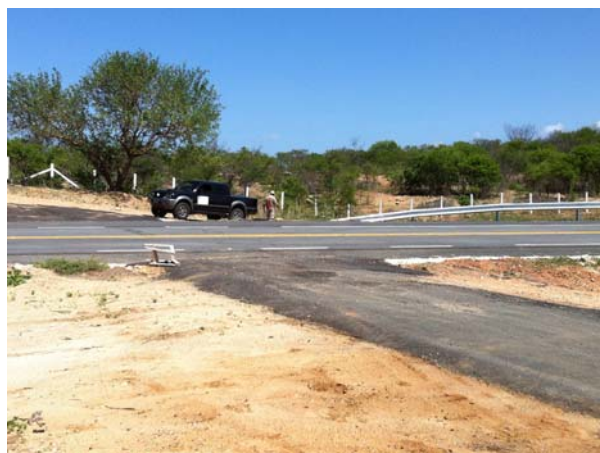
Legenda Foto 2937(SW)  
Muro de pedras interrompido no limite de cerca.

Ponto renomeado BR427-077 Ano: 2014  
Área de abrangência: ADA e AD Município: Caicó-RN  
Margem da rodovia: Margem esquerda  
Coordenadas geográficas (UTM - WGS84)  
Zona: 24M Leste 708837,186 Norte: 9288413,072  
Presença de afloramentos rochosos: Não Altitude: 179,891  
Ocorrência de material arqueológico: Não  
Condições de visualização da superfície: Boa  
Intervenções antrópicas: Sim Qual?  
Aterro para implantação de rodovia e cerca no limite da faixa de domínio.

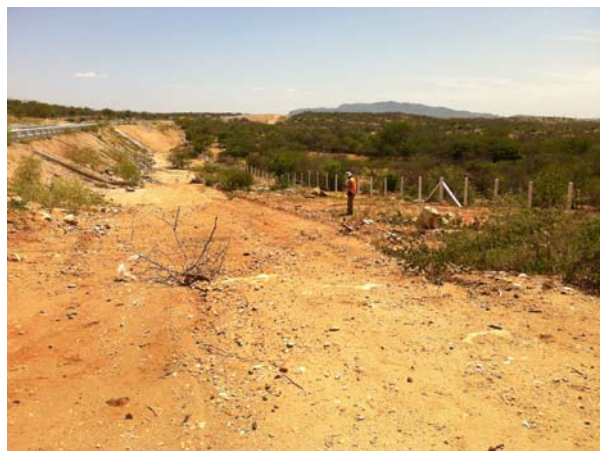
Legenda Foto 2938 (NE)  
Prospecção em área de encosta faixa de domínio aterrada.

Ponto renomeado BR427-078 Ano: 2014  
Área de abrangência: ADA e AD Município: Caicó-RN  
Margem da rodovia: Margem direita  
Coordenadas geográficas (UTM - WGS84)  
Zona: 24M Leste 708725,152 Norte: 9288413,208  
Presença de afloramentos rochosos: Não Altitude: 185,178  
Ocorrência de material arqueológico: Não  
Condições de visualização da superfície: Regular  
Intervenções antrópicas: Sim Qual?  
Construção de de rodovia e cerca no limite da faixa de domínio.

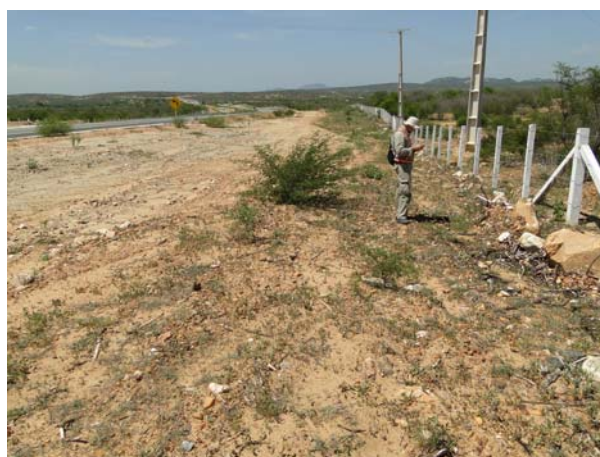
Legenda Foto 0868 (NW)  
Documentação da faixa de domínio.

Ponto renomeado BR427-079      Ano: 2014  
Área de abrangência: ADA e AD      Município: Caicó-RN  
Margem da rodovia: Margem direita  
Coordenadas geográficas (UTM - WGS84)  
Zona: 24M   Leste 708594,361      Norte: 9288326,592  
Presença de afloramentos rochosos: Não      Altitude: 181,093  
Ocorrência de material arqueológico: Não  
Condições de visualização da superfície: Regular  
Intervenções antrópicas: Sim      Qual?  
Construção de de rodovia e cerca no limite da faixa de domínio.

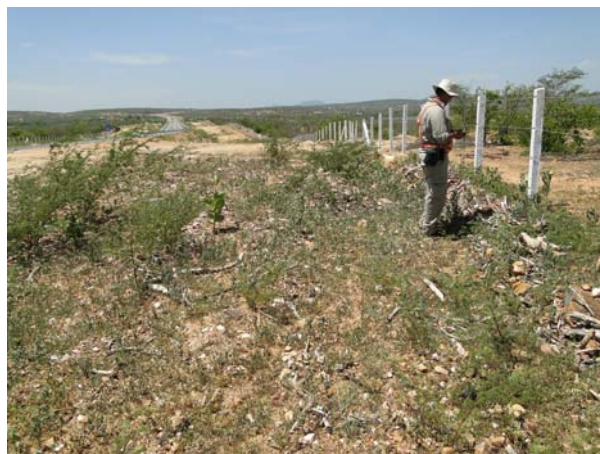
Legenda      Foto 0870 (SW)  
Prospecção de superfície no limite da faixa de domínio.

Ponto renomeado BR427-080      Ano: 2014  
Área de abrangência: ADA e AD      Município: Caicó-RN  
Margem da rodovia: Margem esquerda  
Coordenadas geográficas (UTM - WGS84)  
Zona: 24M   Leste 708488,445      Norte: 9288142,662  
Presença de afloramentos rochosos: Não      Altitude: 170,278  
Ocorrência de material arqueológico: Não  
Condições de visualização da superfície: Boa  
Intervenções antrópicas: Não      Qual?

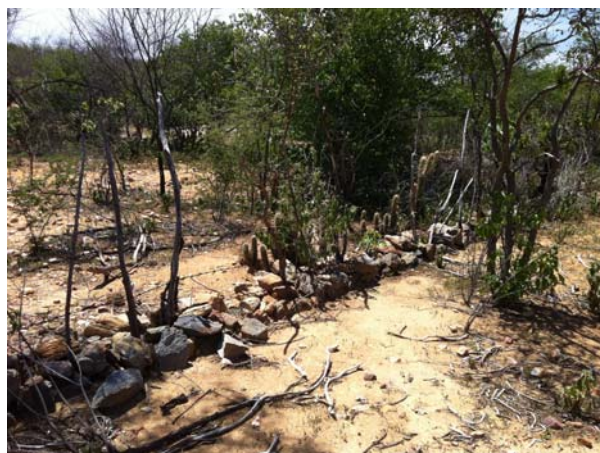
Legenda      Foto 2940 (SE)  
Cerca de pedra e de arame farpado (misto) na AID.  
No limite da faixa de domínio.

Ponto renomeado BR427-081      Ano: 2014  
Área de abrangência: ADA e AD      Município: Caicó-RN  
Margem da rodovia: Margem esquerda  
Coordenadas geográficas (UTM - WGS84)  
Zona: 24M    Leste 708453,77      Norte: 9288099,727  
Presença de afloramentos rochosos: Não    Altitude: 170,278  
Ocorrência de material arqueológico: Não  
Condições de visualização da superfície: Ótima  
Intervenções antrópicas: Sim      Qual?  
Corte de terreno, construção de rodovia e presença de cerca  
no limite da faixa de domínio.

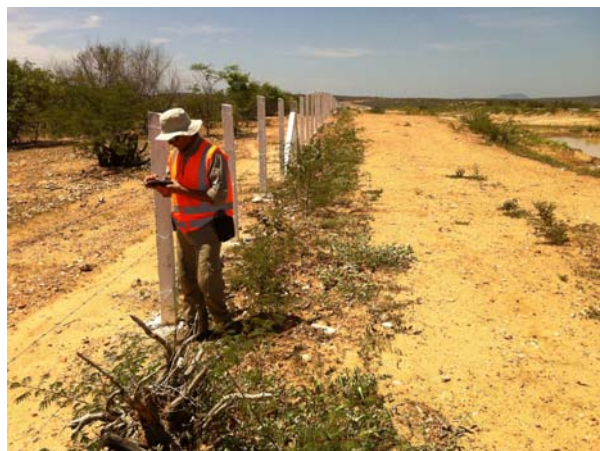
Legenda      Foto 2941 (SW)  
Prospecção visual no limite da faixa de domínio.

Ponto renomeado BR427-082      Ano: 2014  
Área de abrangência: ADA e AD      Município: Caicó-RN  
Margem da rodovia: Margem direita  
Coordenadas geográficas (UTM - WGS84)  
Zona: 24M    Leste 708359,027      Norte: 9288073,525  
Presença de afloramentos rochosos: Sim    Altitude: 170,518  
Ocorrência de material arqueológico: Não  
Condições de visualização da superfície: Regular  
Intervenções antrópicas: Sim      Qual?  
Aterro para construção de rodovia e cerca no limite da faixa  
de domínio.

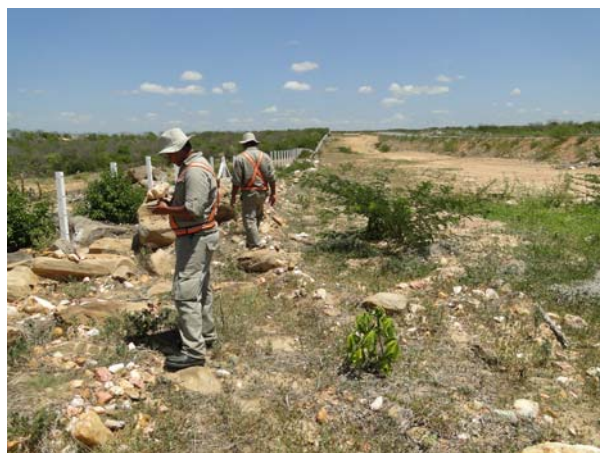
Legenda      Foto 0876 (SW)  
Prospecção visual em área com afloramentos  
rochosos.

Ponto renomeado BR427-083      Ano: 2014  
Área de abrangência: ADA e AD      Município: Caicó-RN  
Margem da rodovia: Margem esquerda  
Coordenadas geográficas (UTM - WGS84)  
Zona: 24M    Leste 708204,77      Norte: 9287794,201  
Presença de afloramentos rochosos: Não    Altitude: 163,549  
Ocorrência de material arqueológico: Não  
Condições de visualização da superfície: Boa  
Intervenções antrópicas: Sim      Qual?  
Aterro para implantação de rodovia e cerca no limite da faixa de domínio.

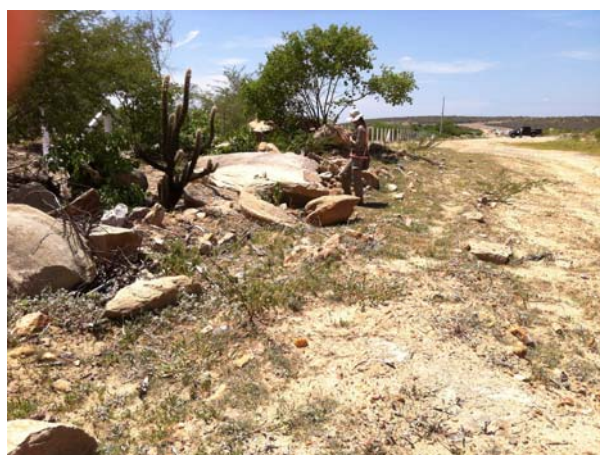
Legenda      Foto 2945 (SW)  
Prospecção em área com afloramentos rochosos entre a ADA e AID.

Ponto renomeado BR427-085      Ano: 2014  
Área de abrangência: AID      Município: Caicó-RN  
Margem da rodovia: Margem esquerda  
Coordenadas geográficas (UTM - WGS84)  
Zona: 24M    Leste 708234,131      Norte: 9287603,218  
Presença de afloramentos rochosos: Sim    Altitude: 159,223  
Ocorrência de material arqueológico: Não  
Condições de visualização da superfície: Boa  
Intervenções antrópicas: Não      Qual?

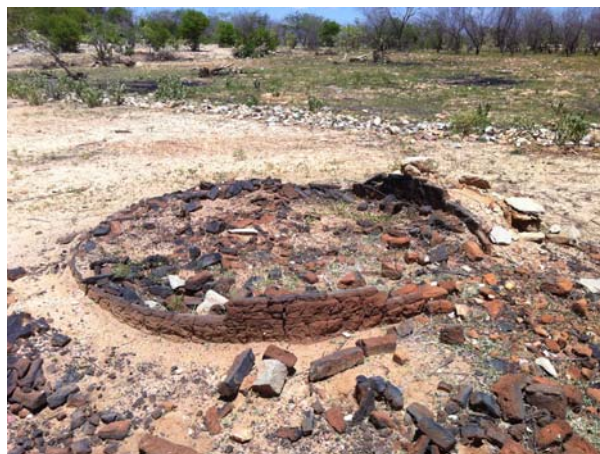
Legenda      Foto 2965 (NW)  
Forno de tijolo batido (Carvoeira)

Ponto renomeado BR427-086      Ano: 2014  
Área de abrangência: AID, ADA e AD      Município: Caicó-RN  
Margem da rodovia: Margem direita  
Coordenadas geográficas (UTM - WGS84)  
Zona: 24M    Leste 708045,099      Norte: 9287673,482  
Presença de afloramentos rochosos: Sim    Altitude: 164,991  
Ocorrência de material arqueológico: Não  
Condições de visualização da superfície: Boa  
Intervenções antrópicas: Sim      Qual?  
Construção de de rodovia e cerca no limite da faixa de domínio.

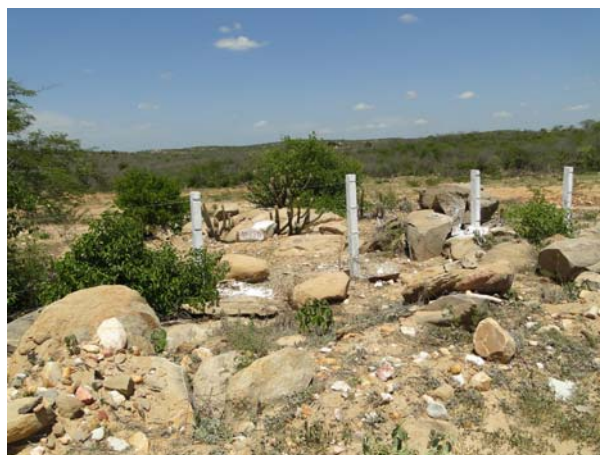
Legenda      Foto 0878 (NE)  
Prospecção em área com afloramentos rochosos na faixa de domínio e proximidades.

Ponto renomeado BR427-087 Ano: 2014  
Área de abrangência: AID, ADA e AD Município: Caicó-RN  
Margem da rodovia: Margem esquerda  
Coordenadas geográficas (UTM - WGS84)  
Zona: 24M Leste 707905,028 Norte: 9287420,695  
Presença de afloramentos rochosos: Não Altitude: 152,494  
Ocorrência de material arqueológico: Não  
Condições de visualização da superfície: Boa  
Intervenções antrópicas: Sim Qual?  
Aterro para implantação da rodovia e presença de cerca no limite da faixa de domínio.

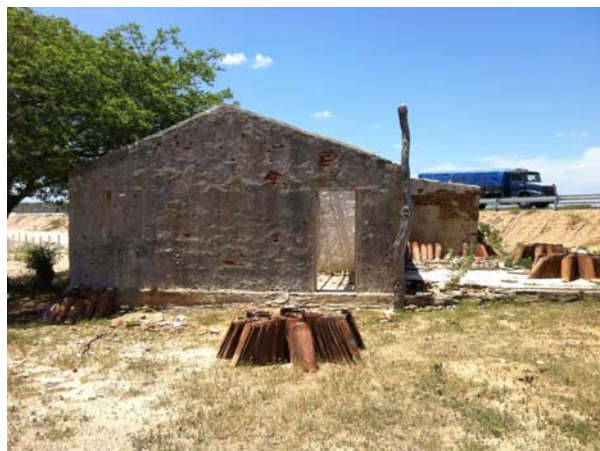
Foto 2967

Documentação de residência recente demolida parcialmente por ocasião da construção de contorno viário localizado entre a ADA/AD e AID .

Ponto renomeado BR427-088 Ano: 2014  
Área de abrangência: ADA e AD Município: Caicó-RN  
Margem da rodovia: Margem esquerda  
Coordenadas geográficas (UTM - WGS84)  
Zona: 24M Leste 707823,768 Norte: 9287328,417  
Presença de afloramentos rochosos: Não Altitude: 152,734  
Ocorrência de material arqueológico: Não  
Condições de visualização da superfície: Boa  
Intervenções antrópicas: Sim Qual?  
Construção de ponte sobre o Rio Seridó.

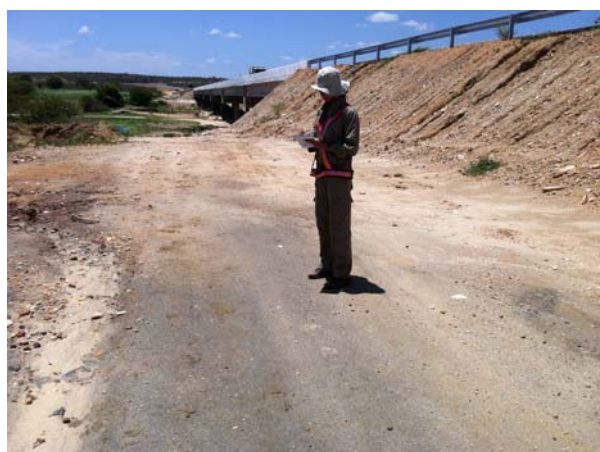
Foto 2993 (SW)

Prospecção visual nas margens do Rio Seridó.

Ponto renomeado BR427-089 Ano: 2014  
Área de abrangência: AID, ADA e AD Município: Caicó-RN  
Margem da rodovia: Margem direita  
Coordenadas geográficas (UTM - WGS84)  
Zona: 24M Leste 707741,247 Norte: 9287281,319  
Presença de afloramentos rochosos: Sim Altitude: 154,176  
Ocorrência de material arqueológico: Não  
Condições de visualização da superfície: Boa  
Intervenções antrópicas: Sim Qual?  
Construção de ponte sobre o Rio Seridó.

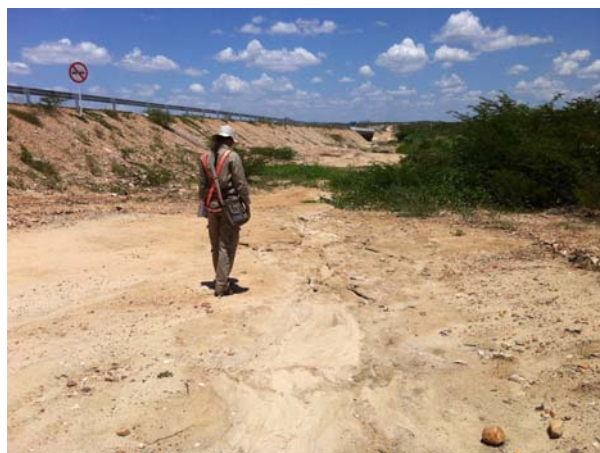
Foto 2999 (NE)

Prospecção na margem do Rio Seridó área aterrada após AD área com capim sem visualização da superfície após a ponte boa visibilidade.

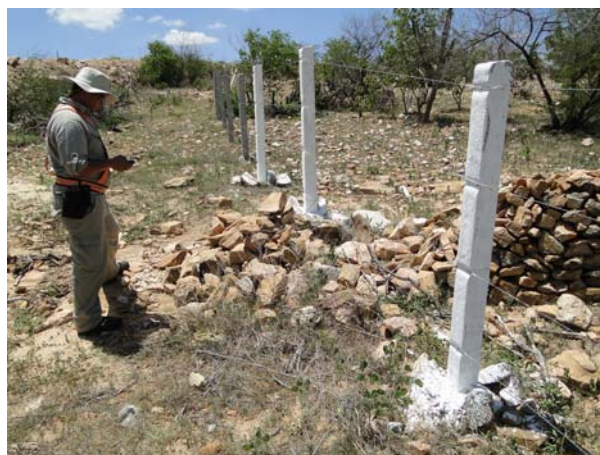
Legenda      Foto 0893 (SW)  
Documentação de muro de pedra destruído parcialmente para implantação da rodovia.

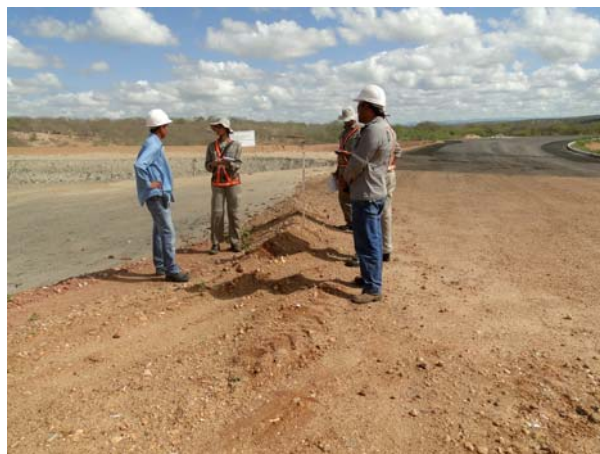
Foto 4063 (NW)

Prospecção de superfície na área do contorno rodoviário, no entrocamento da rodovia existente com o traçado do contorno. A área encontra-se aterrada e asfaltada. Presença de antigas cercas de pedras em péssimo estágio de conservação.

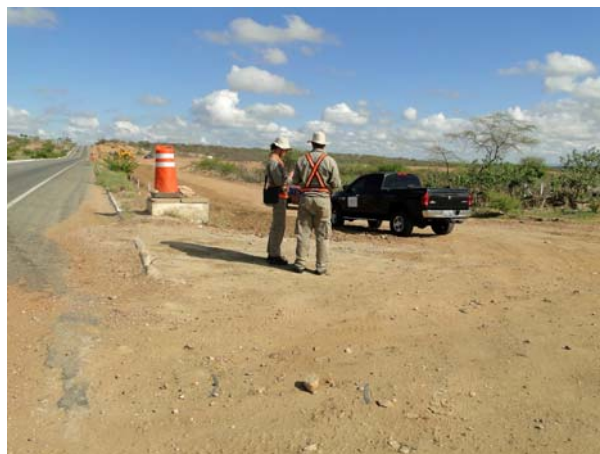
Legenda      Foto 4057 (NW)  
Prospecção de superfície na área do contorno rodoviário. Presença de afloramentos rochosos.

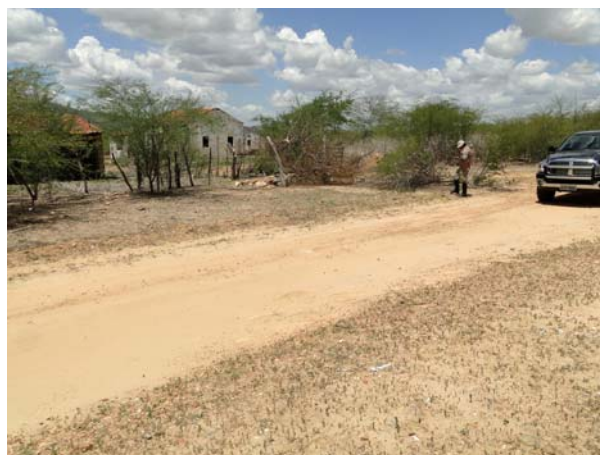
Legenda      Foto 4448  
Sede de fazenda abandonada (em ruína) nas proximidades do contorno rodoviário.

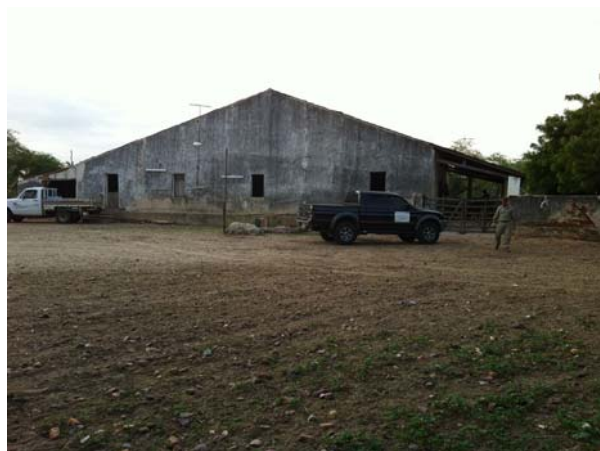
Foto 3089

Sede da Fazenda Campo Verde (edificação histórica)
