Programa de Pesquisa Arqueológica Interventiva e de Educação Patrimonial no Forte dos Reis Magos, em Natal, Rio Grande do Norte.

Atividades de Arqueologia Preventiva para subsidiar a proposta de restauração e requalificação arquitetônica prevista para este bem edificado, a ser empreendida pelo IPHAN-RN.

Relatório Final apresentado à Superintendência do IPHAN no Rio Grande do Norte, referente ao Contrato de Prestação de Serviços N° 03/2013.

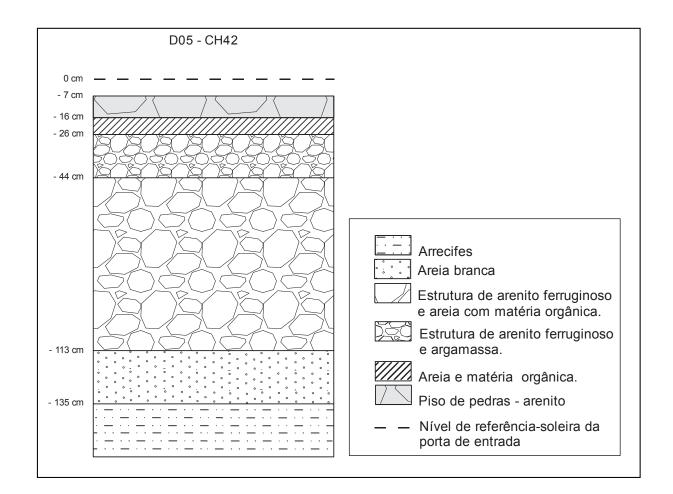
Figura 6 - Estrutura em blocos de rocha (arenito ferruginoso) sob o piso atual na dependência D05.

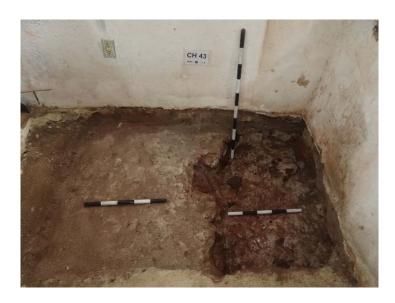
CH 43	
Objetivo 1:	Buscar eventuais remanescentes de piso anterior ao atual.
Resultado:	Localizada uma estrutura constituída por pedras de arenito ferruginoso e argamassa de cal com forte liga, 20 cm abaixo do piso atual e 46 cm abaixo do nível de referência (soleira da porta de entrada do forte). Assim como a dependência D05, a necessidade desta estrutura tão reforçada pode ter relação com o uso desta dependência D06 como prisão.

Figura 7 - Fragmentos de arenito ferruginoso e argamassa de cal de liga muito forte.

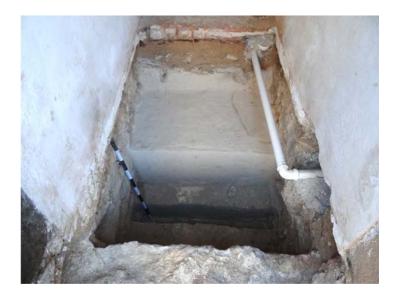
CH 45	
Objetivo 1:	Buscar eventuais remanescentes do piso usado na época da construção do Forte.
Resultado:	Localizado piso de tijoleira quadrada anterior ao atual, indicando duas reformas no séc. XX. Abaixo deste, segue camada de aterro de areia branca até os arrecifes, sem vestígios de outro piso. O limite da saída da poterna na muralha leste, bem como imagens da reforma no séc. XX apontam para um piso em rampa ascendente até o exterior, que teria sido removido no século passado.
Objetivo 2:	Buscar vestígios da estrutura de canalização da água das chuvas mandada construir por Francisco de Frias de Mesquita e mencionada em seus apontamentos.
Resultado:	Não há vestígios de qualquer estrutura entre o arrecife e o piso do século XX.

Figura 8 - Aterro de areia branca desde o arrecife até o contapiso do 1º piso de tijoleira quadrada.

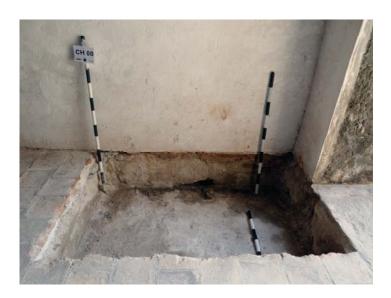
CH 08	
Objetivo 1:	Buscar eventuais remanescentes do piso original dessa dependência, visto estar coberta por lajota quadrada do séc. XX.
Resultado:	Localizada uma estrutura constituída por pedras de permeio em uma argamassa com forte traço de cimento, bastante rígida. Esta estrutura aflora a 55,5 cm abaixo do NR1. Antes de ser identificada pensou-se que essa estrutura poderia estar associada a uma das reformas do século XX, ou mesmo representar resto de material preparado e não utilizado (descarte). Foram então realizados outros cortes nessa dependência.

Figura 9 - Estrutura de fragmentos de rocha e argamassa localizada 38 cm abaixo do piso atual.

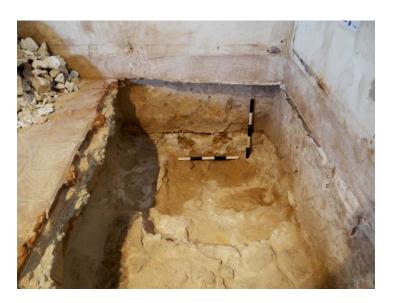
CH 39	
Objetivo 1:	Estudar o alicerce da contra muralha norte e oeste.
Resultado:	Localizada a mesma estrutura do corte CH 08, comprovando que percorre toda a sala. A existência da estrutura e dificuldade em rebaixá-la não permitiu a visualização do alicerce da contra muralha. Portanto o alicerce será observado em outra dependência.
Objetivo 2:	Estudar a estrutura de pedra e argamassa.
Resultado:	O rebaixamento da estrutura revelou a dureza da liga, difícil de quebrar mesmo com martelete hidráulico. Essa estrutura é formada por uma cama da 32 cm de fragmentos de arenito e argamassa sobre lajes de arenito e argamassa. Provavelmente cresce a partir dos arrecifes. É indício de que esta dependência foi escolhida para ser a primeira cisterna do Forte dos Reis Magos, sendo a base da mesma.

Figura 10 - Lajes de pedra e argamassa sob camada de fragmentos de pedra e argamassa no corte CH 39.

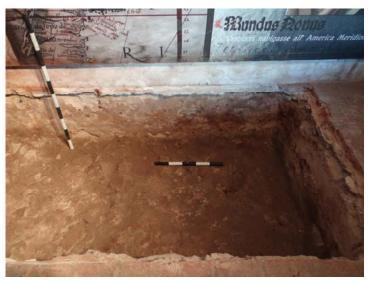
CH 41	
Objetivo 1:	Ampliar a área de estudo do corte CH 39.
Resultado:	O corte foi rebaixado para deixar um testemunho da estrutura que inicialmente pensou-se ser um piso e que seria removido no corte CH 39.

Figura 11 - O corte CH 41 terminou no nível da estrutura da cisterna.

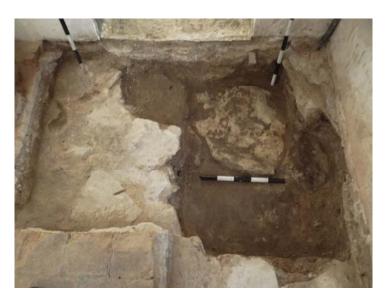
CH 09	
Objetivo 1:	Buscar o piso original dessa dependência, visto estar coberta por lajota quadrada do séc. XX.
Resultado:	Localizado piso 28,5 cm abaixo do NR1. Ainda que esteja na cota -28,5 cm, superior ao Piso 5 da Dependência 18, por estar sob o concreto e ser composto por pedras irregulares e argamassa de cal, recebeu a mesma denominação de Piso 5. Removido parte desse piso, localizou-se um segundo (piso 6), 43 cm abaixo do NR1, composto por pedras irregulares e argamassa de cal. Havia apenas parte desse piso no corte.

Figura 12 - Vestígios dos Pisos 5 e 6 no corte CH 09.

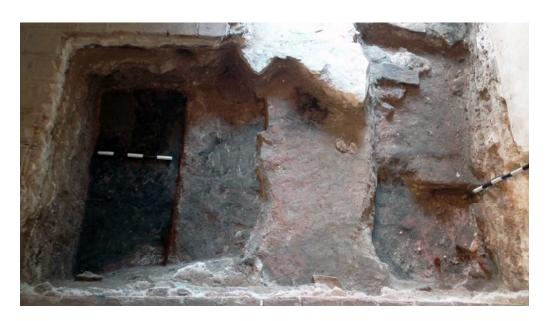
Figura 13 - Camada de barro vermelho e carvão em cota abaixo do Piso 6 nos cortes CH 33 e CH 34.

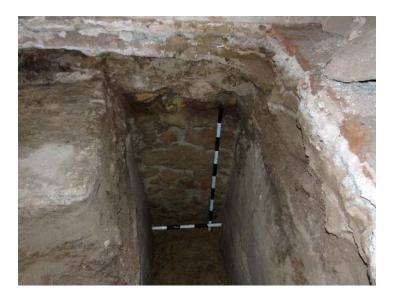
Figura 14 - Alicerce em sossa desde o arrecife até próximo ao primeiro calçamento.

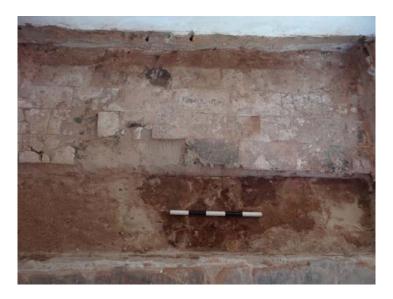
Figura 15 - Piso de tijolos retangulares localizado no corte CH 10.

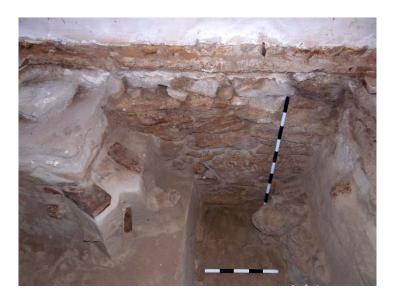
O alicerce nasce diretamente dos arrecifes, formados por pedras em sossa até a cota de -44 cm.

Figura 16 - Alicerce em sossa até a cota -44cm.

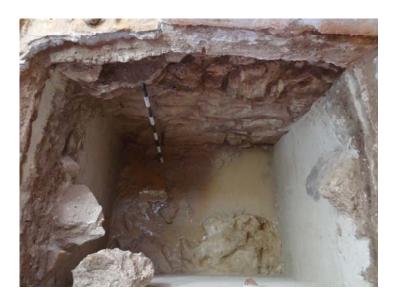
CH 40	
Objetivo 1:	Buscar o piso original dessa dependência, visto estar coberta por lajota quadrada do séc. XX.
Resultado:	Não foram localizadas evidências de pisos anteriores, excetuando-se blocos de rochas que podem ser resultantes da remoção de um piso que existiria acima do aterro de areia branca.

Figura 17 - Blocos de pedra entre a camada de areia escura e a camada de areia branca que podem indicar um antigo piso já removido.

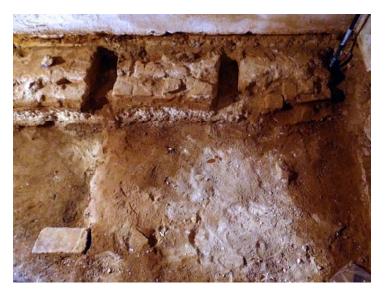
CH 16	
Objetivo 1:	Procurar evidências de estrutura de suporte a um piso de madeira.
Resultado:	Foi localizada a estrutura de tijolo com canaletas para encaixe das linhas de suporte de um piso de madeira. O levantamento histórico realizado aponta ser esta o paiol utilizado no século XIX. Esta hipótese foi discutida em capítulo específico sobre as casas de pólvora do Forte dos Reis Magos.

Figura 18 - Estrutura de suporte a um piso de madeira no corte CH 16.

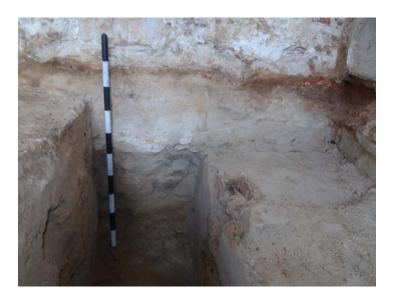
CH 65-CH 66-CH 79-CH 80-CH 87	
Objetivo 1:	Conjunto de cortes com o objetivo de verificar se houve outros pisos nessa dependência ou se o piso atual é o original.
Resultado:	Foi comprovado que o piso atual foi reformado no séc. XX, pois encontrou-se vestígios de embalagens de goma de mascar da década de 90 sob as pedras. Linha limite da faixa de reboco antigo encontrada na cota abaixo do piso atual, bem como restos de argamassa, indicam que existiu um piso na cota.
Objetivo 2:	Procurar evidências materiais do uso dessa dependência como capela.
Resultado:	Não foram encontradas evidências materiais ou estruturais nesses cortes que comprovassem o uso da dependência como capela.

Figura 21 - Vestígio de reboco e argamassa que indicam o nível de um antigo piso, descobertos no corte CH 65.

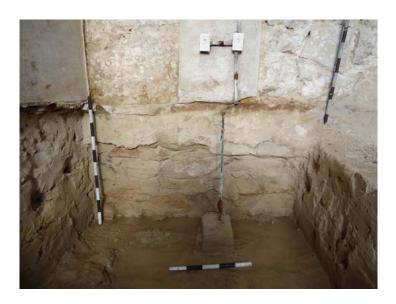
Figura 25 - Alicerce em sossa até próximo a linha da cota inferior do reboco - CH 87.

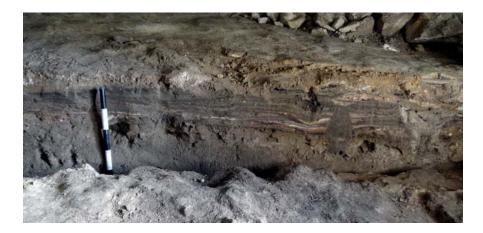
CH 63	
Objetivo 1:	Verificar se o piso de pedras irregulares em uso essa dependência é o primeiro piso ou se houve outros.
Resultado 1:	Não foram localizadas evidências de pisos calçados anteriores, contudo localizou-se superfície de ocupação com diversas camadas. Esse conjunto de camadas evidenciam a ocupação desse cômodo por diversos anos sem a utilização de calçamento.
Resultado 2:	Localizada continuidade do alicerce da parede que, paralela à contra muralha, forma as dependências da face sul. Não há evidências que este alicerce chegou a suportar uma parede.

Figura 31 - Conjunto de camadas indicando que a dependência D20 foi utilizada por vários anos sem calçamento.

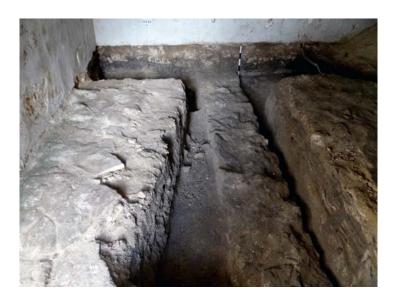
Figura 32 - Alicerce da parede que, paralela à contra muralha, forma as dependências da face sul do Forte dos Reis Magos.

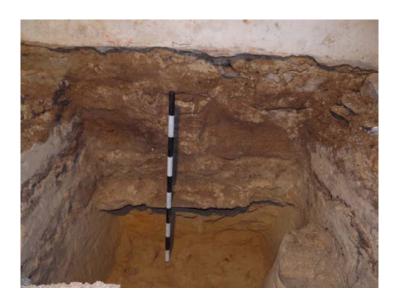
CH 74	
Objetivo 1:	Verificar se o piso de pedras irregulares em uso essa dependência é o primeiro piso ou se houve outros.
Resultado:	Foram localizadas evidências de um piso de pedras e argamassa de cal mais antigo que o atual, 99 cm abaixo do nível de referência. O alicerce em sossa termina abaixo do esborro na parede, uma das evidências indicativas deste piso.

Figura 33 - O término do alicerce em sossa, o esborro de argamassa e rochas neste mesmo nível, são evidências de um piso 99 cm abaixo do nível de referência.

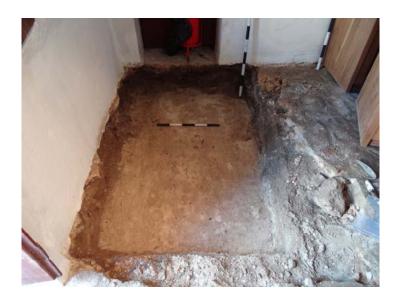
CH 44	
Objetivo 1:	Verificar se o piso de pedras irregulares em uso essa dependência é o primeiro piso ou se houve outros.
Resultado:	Não há evidências de outro piso calçado nesta dependência. O aterro de areia branca nasce no arrecife e continua até cerca de 30 cm abaixo do piso atual, onde há incorporação de matéria orgânica e carvão naquele aterro, sugerindo o uso da areia branca como superfície por algum tempo.

Figura 34 - Final do aterro de areia branca com pequenos fragmentos de carvão.

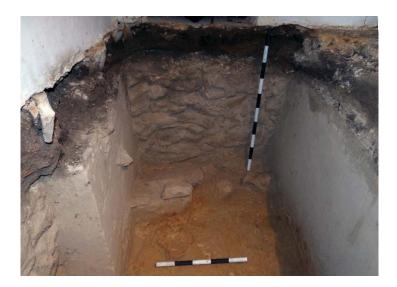
Figura 35 - Alicerce da parede divisória entre os cômodos D21 e D22. Aterro de areia branca desde o arrecife até próximo ao piso atual. No perfil à direita, superfície de ocupação acima da areia branca.

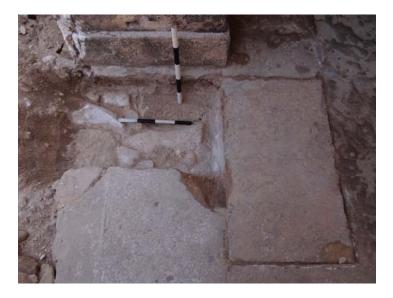
CH 83	
Objetivo 1:	Verificar se o piso de pedras regulares em uso nessa dependência é o primeiro piso ou se houve outros.
Resultado:	Localizado piso de pedras irregulares 20 cm abaixo do atual, ou seja, 61 cm abaixo do nível de referência.

Figura 36 – Piso de pedras irregulares abaixo do piso atual, de pedras trabalhadas.

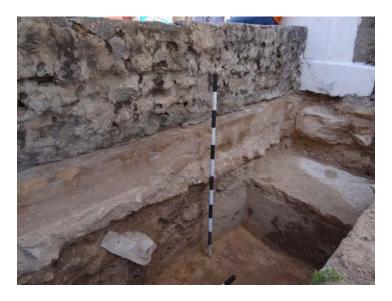
CH 77	
Objetivo 1:	Procurar vestígios da parede de uma capelinha construída anexa aos arcos que suportam a casa de pólvora.
Resultado:	Não foram encontradas evidências arqueológicas dessa capelinha abaixo de onde hoje se encontra uma estrutura demarcatória em granito. O local já havia sido escavado anteriormente. A falta de marcas no aterro de areia branca indica que o alicerce da capelinha não foi construído a partir do arrecife.

Figura 37 – Estrutura de pedra (granito) que demarca onde houve uma capelinha. Aterro de areia branca sob a estrutura indica que o alicerce da capelinha não foi construído a partir do arrecife

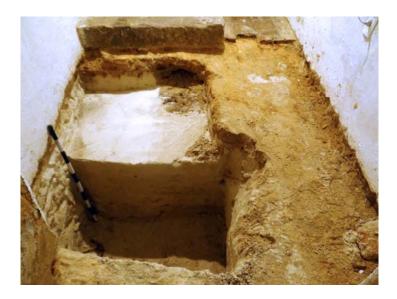
CH 64	
Objetivo 1:	Buscar eventuais remanescentes do piso original dessa dependência, visto estar coberta por lajota quadrada do séc. XX.
Resultado:	Não foram localizados vestígios de outros pisos nessa dependência. As lajotas do piso atual estão assentadas sobre uma camada de barro vermelho. Abaixo desta camada, o aterro de areia branca segue até o arrecife.

Figura 38 - Não há vestígios de pisos calçados em cota inferior ao piso atual.

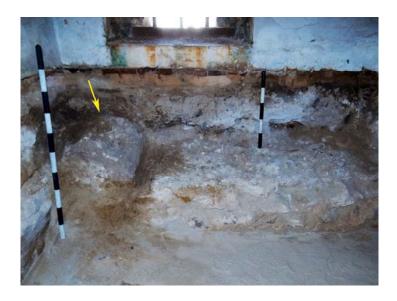
CH 28	
Objetivo 1:	Buscar eventuais remanescentes do piso original dessa dependência, visto estar coberta por lajota quadrada do séc. XX e a altura da canhoneira em relação ao piso tornar impossível o uso de um canhão, mesmo de pequeno porte.
Resultado:	Inicialmente rebaixou-se toda a sala até cerca de 30 cm, após o que aprofundou-se a metade leste da dependência. Ao chegar 60 cm abaixo do piso atual encontrou-se esborro de argamassa, justaposta à parede, que indica ter havido um piso calçado naquele nível. Ao rebaixar outro trecho da sala, abaixo de onde se encontra a canhoneira, confirmou-se a existência de um antigo piso, em sentido ascendente na direção da canhoneira. Uma pedra ainda assentada no canto da sala, coloca o piso antigo em cerca de 30 cm abaixo do piso atual e 40 cm abaixo da parte inferior da canhoneira. Esta cota permitiria o uso de um canhão de pequeno porte.

Figura 39 - Bloco de rocha assentada (seta) indicando nível do piso quando a sala era usada para proteger a entrada principal do forte com um canhão.

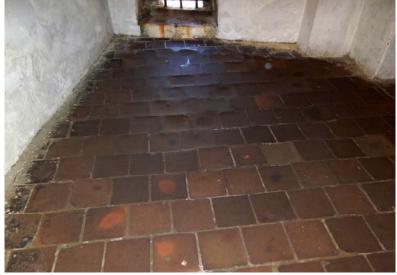
Uma fotografia de 2005, mostra que, naquela ocasião, este piso já se encontrava parcialmente deteriorado. Nesta última reforma empreendida a tijoleira foi substituída por outra similar.

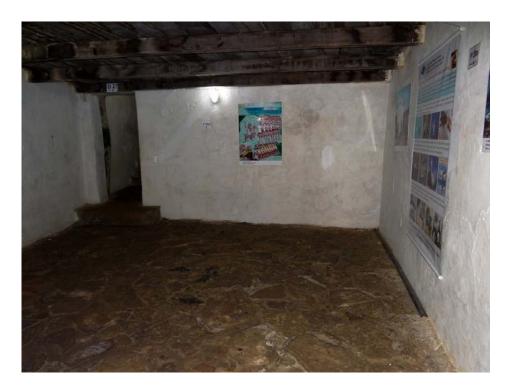
Figura 43 - Dependência D20

Piso em pedras cortadas regularmente (retangulares) em tamanho espessura variável, assentadas sobre argamassa de cal e rejuntadas também com argamassa de cal. Tratade se blocos de arenito, provavelmente originários arrecifes próximos, cortados como trabalho de cantaria. Em decorrência a superfície se mostra regular, apesar dos desgastes e fissuras que sofreu ao longo do tempo.

Ocorrem áreas com abatimento, sobretudo nas porções fissuradas. Nestas porções, em algum momento se buscou nivelar o piso rejuntando com argamassa de cal.

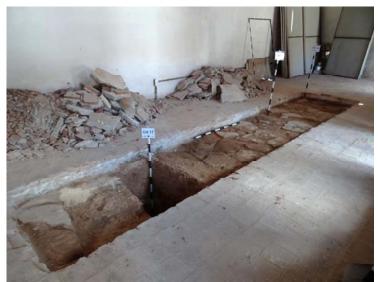
Figura 44 - Dependência 18.

Até o momento ocorre nas dependências D13, D18.1, D18.2 e D18.3, em cotas que variam entre -28,5cm (D13) e -35cm (D18). Considerando a disposição relativa das dependências D13 e D18, esta variação nas cotas pode responder pela inclinação na praça de armas do forte.

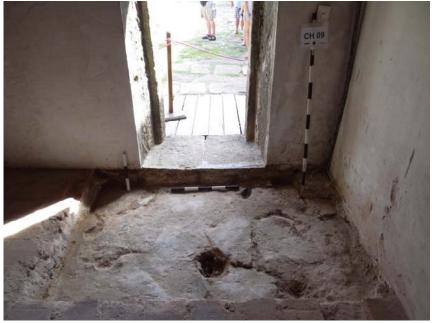
Figura 45 - Dependência 13

Na dependência 13, no corte realizado, foi observado um piso em pedras regulares na cota de -43cm.

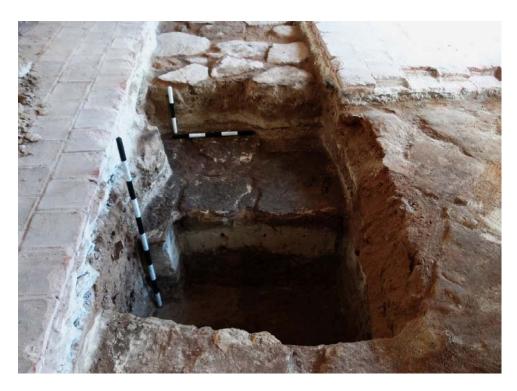
Foram registrados em cotas que variam entre -52,5cm (pedras regulares com reparos em tijolos – D 18.3); -62,0cm (pedras – D18.2) e -64,0cm (tijolos – D18.1).

Figura 46 - Terceiro piso do mais recente ao mais antigo. Dependência D18.2.

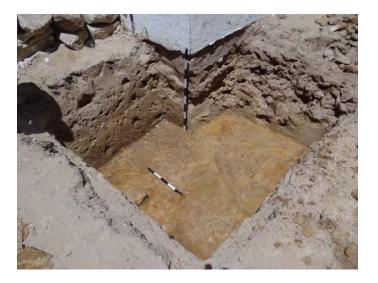
Figura 58 – O alicerce da escada de acesso à Casa de Pólvora está sobre o aterro de areia branca, é portanto uma estrutura mais recente que o forte.

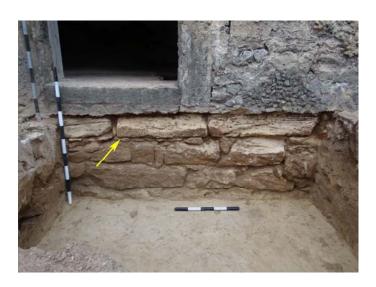
Figura 59 - Soleira da Dependência 18 quando estavam em uso os pisos mais antigos daquela dependência e da Praça de Armas

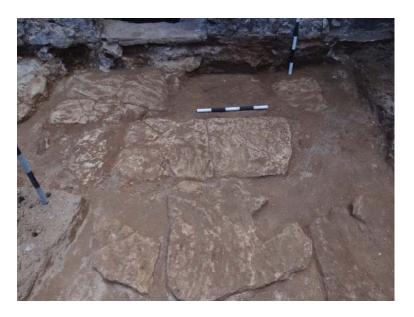
Figura 60 – Vestígios de calçamento mais antigo, cerca de 30 cm abaixo do atual.

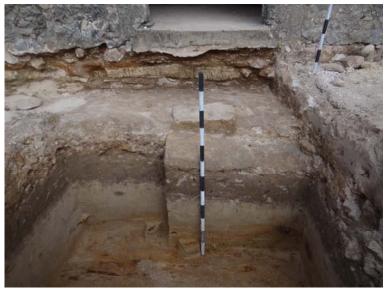
Figura 61 - Vestígio de piso e calçada abaixo do calçamento atual (atrás da escala). Na porta, abaixo da soleira atual, pode-se observar a soleira antiga em pedra trabalhada.

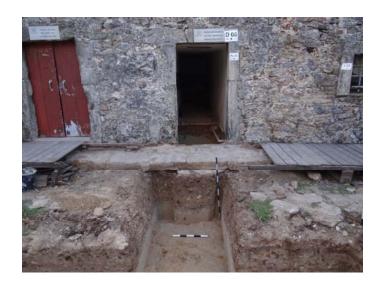
Figura 65 - Não foram observados vestígios de estruturas direcionadas à Poterna.

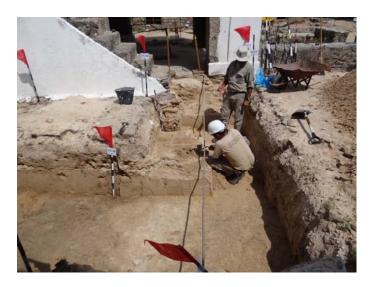
Figura 66 - Panorâmica das escavações. No s cortes realizados entre a Casa de Pólvora e a poterna não há vestígios de estrutura para canalização das águas pluviais.

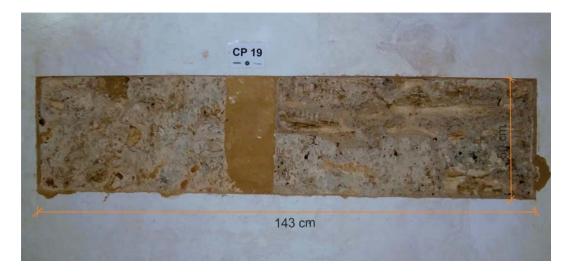
Objetivo: Pesquisar a possibilidade de haver porta de comunicação entre as dependências 20 e 29 na parede 20d.

Resultado: não há porta de comunicação entre os cômodos D20 e D29.

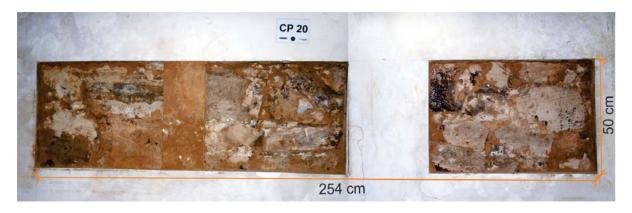
Corte de parede: 20

Objetivo: Pesquisar a possibilidade de haver porta de comunicação entre as dependências 27 e 29 na parede 27d.

Resultado: Não há porta nessa parede.

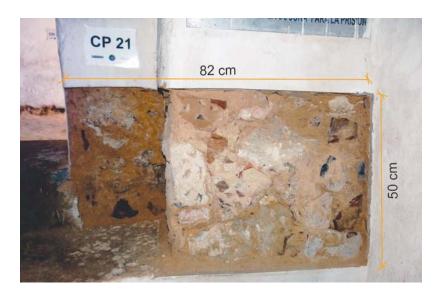
Corte de parede: 21

Objetivo: Estudar a possibilidade da estrutura da parede 27c ser parte da chaminé de um forno ou fogão.

Resultado: Não confirmado.

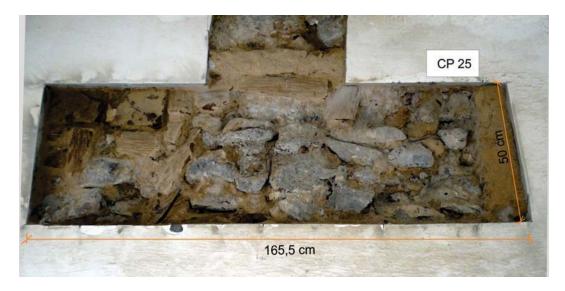
Corte de parede: 25

Objetivo: Localizar as saídas de ar que aparecem na face externa da parede 28d.

Resultado: A parede foi parcialmente reconstruída com cimento Portland.

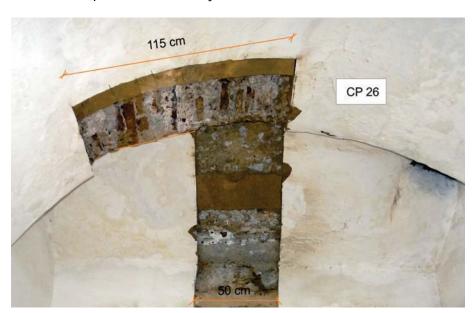
Corte de parede: 26

Objetivo: Investigar o material construtivo dos arcos da casamata leste.

Resultado: O arco principal da casamata foi construído em tijolo e argamassa. O arco de fechamento apresenta intervenções mais recentes em concreto.

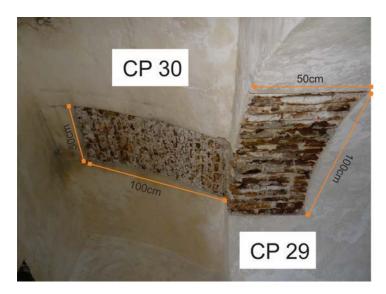
Objetivo: Observar o material construtivo do arco da casamata oeste e arco de fechamento.

Resultado: Ambos os arcos foram construídos em alvenaria de tijolo e cal.

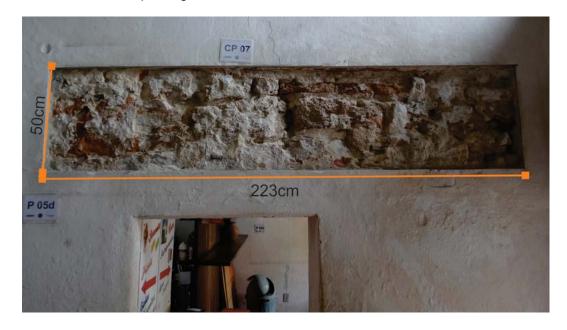
Corte de parede: 07

Objetivo: Verificar se há passagem entre os cômodos D105 e D106.

Resultado: Não há passagem entre esses cômodos.

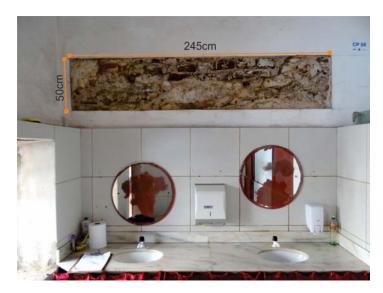
Corte de parede: 08

Objetivo: Verificar se há passagem entre os cômodos D107 e D106.

Resultado: A passagem entre esses cômodos foi fechada com tijolos.

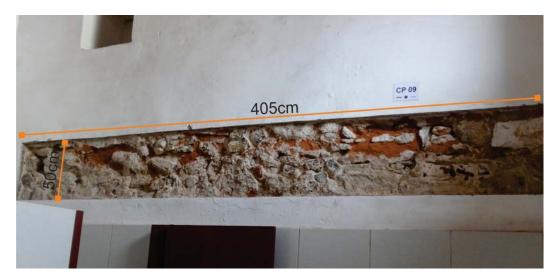
Corte de parede: 09

Objetivo: Verificar se há passagem entre os cômodos D107 e D108.

Resultado: Não há passagem entre esses cômodos.

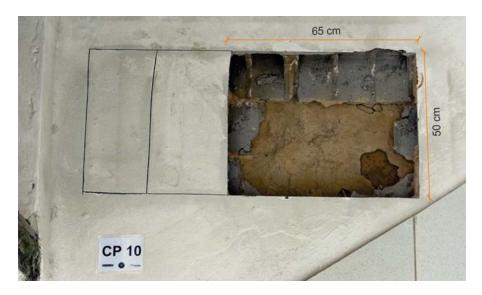
Corte de parede: 10

Objetivo: Investigar se há passagem entre as dependências 109 e 108.

Resultado: A parte superior da parede 109b, que limita as dependências 109 e 108, é composta por blocos de cimento, demonstrando que não havia parede entre esses cômodos.

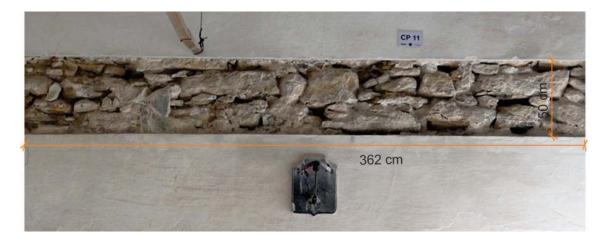
Corte de parede: 11

Objetivo: Investigar se há passagem entre as dependências 112 e 113.

Resultado: Não foi localizada passagem entre essas dependências.

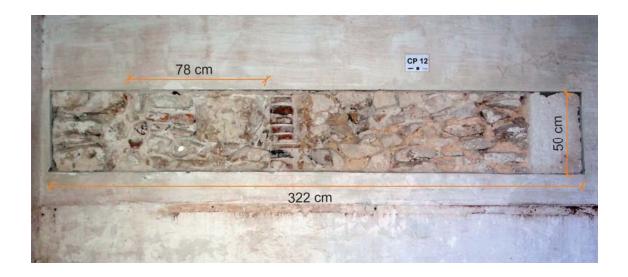
Corte de parede: 12

Objetivo: Investigar se há passagem entre as dependências 113 e 114.

Resultado: Localizada porta com cerca de 78 cm de largura, entaipada com pedras e tijolos.

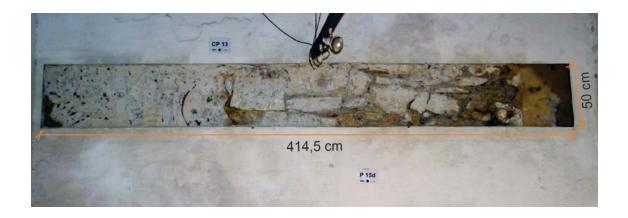
Corte de parede: 13

Objetivo: Investigar se há passagem entre as dependências 115 e 116.

Resultado: Não há porta entre esses dois cômodos.

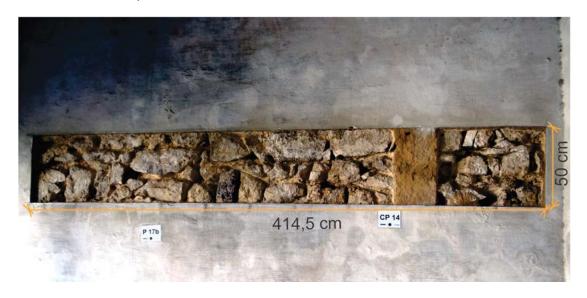
Corte de parede: 14

Objetivo: Investigar se há passagem entre as dependências 116 e 117.

Resultado: Não há porta entre esses dois cômodos.

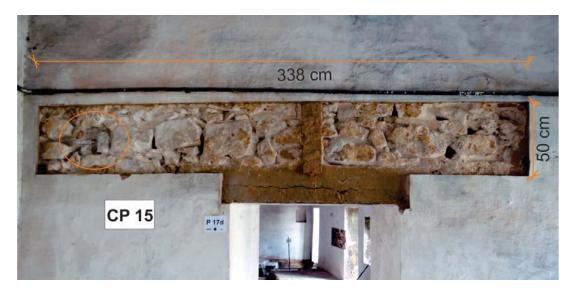
Corte de parede: 15

Objetivo: Investigar se há passagem entre as dependências 117 e 118.

Resultado: Não há porta entre esses dois cômodos. Foi localizada marca de fechamento de cavidade. Pode ser marca da remoção de chumbamento.

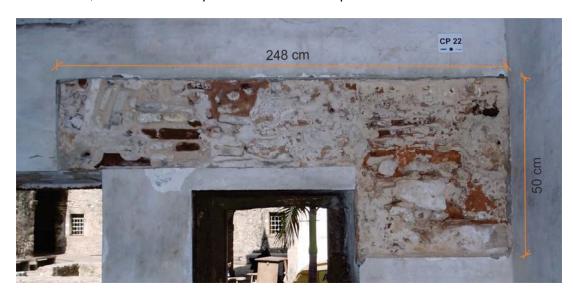
Corte de parede: 22

Objetivo: Localizar marcas das linhas do piso do 1º pavimento.

Resultado: A parede está com diversas intervenções, inclusive a verga da janela 08 construída em concreto, mascarando as possíveis marcas do piso. Inconclusivo.

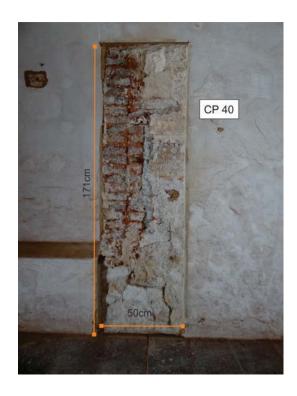
Corte de parede: 40

Objetivo: Verificar o material construtivo da porta entre o Cômodo D220 e o Terrapleno Sul.

Resultado: A armação da porta é construída em alvenaria de tijolo. Nas fotografias das reformas empreendidas no Forte no século XX esta porta aparece aberta.

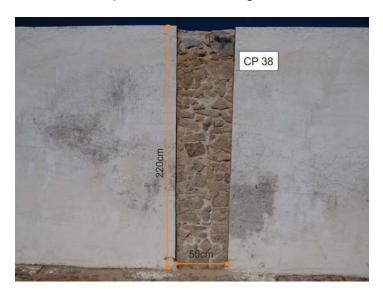
Objetivo: Verificar o material de construção do parapeito da muralha Leste.

Resultado: Parapeito construído em granito e cimento Portland.

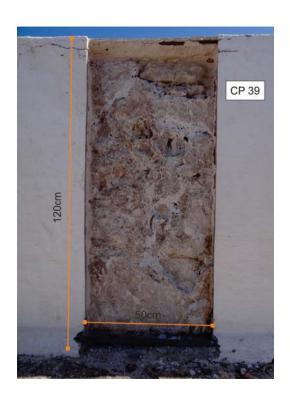
Corte de parede: 39

Resultado: Parapeito construído em

arenito e argamassa de cal

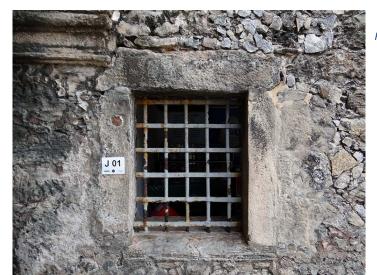
Figura 76 - Panorâmica da Janela 01.

Peça	Marca de uso/dano/desgaste	Foto
Verga	Vão quebrado para colocar a grade.	5765
Ombreira Direita	Incrustação em tijolo. Conserto em granito. Vão quebrado para colocar a grade.	2273-2374
Ombreira Esquerda	Substituída. Vão quebrado para colocar a grade. A ombreira foi trocada	2275
Peitoril	Vão quebrado para colocar a grade. Desgastada e quebrada conserto no vão da parede.	2285

Observações: O vão desta janela foi quebrado para colocar uma grade.

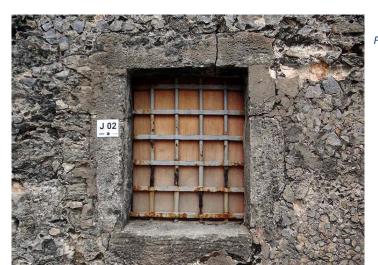
Figura 80 - Panorâmica da Janela 02.

Peça	Marca de uso/dano/desgaste	Foto
Verga	Vão quebrado para colocar a grade.	2615
Ombreira Direita	Vão quebrado para colocar a grade.	2602-2603-2616- 2617-2618.
Ombreira Esquerda	Vão quebrado para colocar a grade.	2605-2619
Peitoril	Vão quebrado para colocar a grade.	2620-2621-2622- 2623.

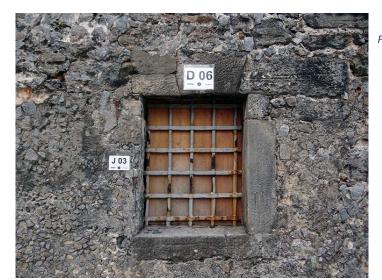
Figura 83 - Panorâmica da Janela 03.

Peça	Marca de uso/dano/desgaste	Foto
Verga	Quebrada para colocar a grade.	2629-2630-2631- 2632-2633
Ombreira Direita	Quebrada para colocar a grade. Conserto em cimento arenito granito e tijolo.	2609-2610-2626- 2627-2628
Ombreira Esquerda	Quebrada para colocar a grade. Parte da cercadura construída	2641.2612-2624- 2625-2634-2636- 2637.
Peitoril	Quebrada para colocar a grade.	2614-2630-2631- 2638-2639-2640

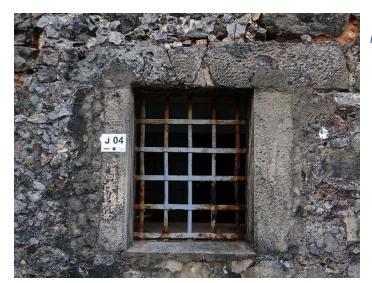
Figura 87 - Pa norâmica da Janela 04.

Peça	Marca de uso/dano/desgaste	Foto
Verga	No vão da parede a verga é concreto	2652
Ombreira Direita	Substituída	2647
Ombreira Esquerda	Substituída	2649
Peitoril	Reconstruído	2651

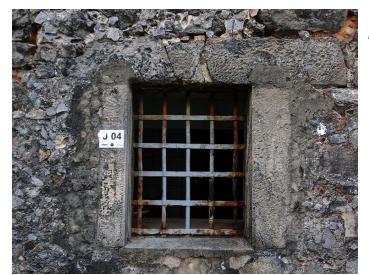
Figura 92 - Panorâmica da Janela 04.

Peça	Marca de uso/dano/desgaste	Foto
Verga	Muito desgastada. Quebrada para colocar a grade.	5768
Ombreira Direita	Substituída. Vão rebocado.	5770, 5771
Ombreira Esquerda	Muito desgastada vão rebocado.	5773, 5774
Peitoril	Reconstruído com Granito, Arenito, Cimento e seixo.	5776 à 5778

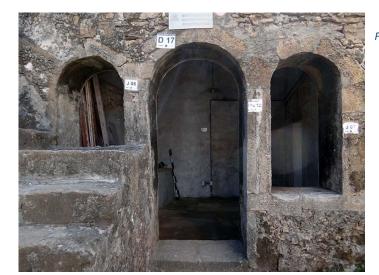
Figura 97 - Panorâmica da Janela 06.

Peça	Marca de uso/dano/desgaste	Foto
Arco	Rejunte de cimento	2739
Ombreira Direita	Rejunte e conserto de cimento	2740
Ombreira Esquerda	Rejunte e conserto de cimento	2741-2742
Peitoril	Rejunte e conserto de cimento	-

Figura 98 – O arco está com rejunte de cimento

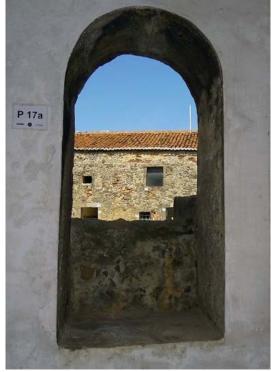
Figura 99 - A janela está parcialmente fechada pela escada da cisterna.

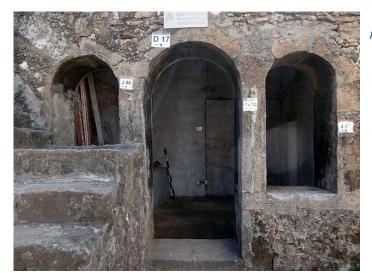
Figura 100 - Pa norâmica da Janela 07.

Peça	Marca de uso/dano/desgaste	Foto
Verga	Há rejunte de cimento	2724, 2728
Ombreira Direita	Há rejunte de cimento	2725, 2736
Ombreira Esquerda	Há rejunte de cimento	2526
Peitoril	Há rejunte de cimento e marcas da peça ser usada com amolador.	2731 a 2734

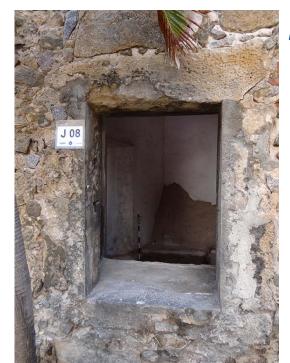
Figura 104 - Panorâmica da Janela 08.

Peça	Marca de uso/dano/desgaste	Foto
Verga	Aplicações em cimento.	2687-2688-2646
Ombreira Direita	Reconstrução parcial em cimento.	2668-2750
Ombreira Esquerda	Reconstrução parcial em cimento.	2671-2679-2680- 2751
Peitoril	Reconstrução parcial em cimento.	2752

As marcas de grade foram criadas em cimento. É possível que repitam marcas encontradas antes dessa reforma 2747 a 2749

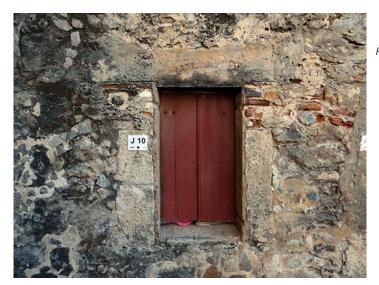
Figura 113 - Panorâmica da Janela 10.

Peça	Marca de uso/dano/desgaste	Foto
Verga	Reconstruído com cimento.	-
Ombreira Direita	Reconstruído parcialmente com tijolo e cimento.	5794-5795-5796
Ombreira Esquerda	Reconstruído parcialmente com tijolo e cimento.	5797-5798
Peitoril	Reconstruído granito e cimento	-

O Vão da janela está rebocado.

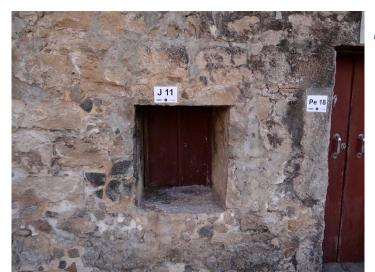
Figura 116 - Panorâmica da Janela 11.

Peça	Marca de uso/dano/desgaste	Foto
Verga	Reconstruída com Granito, Arenito e Cimento.	5804 à 5806
Ombreira Direita	Recoberta com Granito	5807-5808
Ombreira Esquerda	Parcialmente reconstruído com granito.	5809 à 5811
Peitoril	Recoberto com granito	5812

Marca circular no peitoril 5817 à 5819.

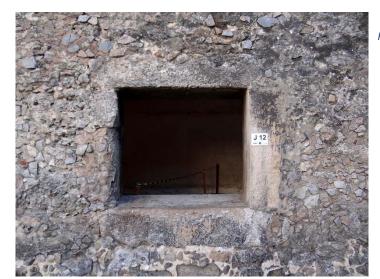
Figura 120 - Panorâmica da Janela 12.

Peça	Marca de uso/dano/desgaste	Foto
Verga	Apresenta rachadura no centro	5822-5826
Ombreira Direita	Desgastado. Recoberta parcialmente por cimento	5827-5828
Ombreira Esquerda	Substituída	5829-5830
Peitoril	Reconstruído parcialmente com seixo e cimento	5831 à 5834

Figura 122 - A ombreira esquerda foi substituída.

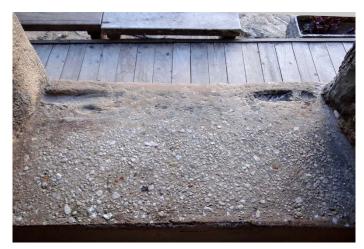
Figura 123 — O peitoril foi reconstruído parcialmente com seixo e cimento. No trecho de pedra em cantaria vemos marcas das janelas.

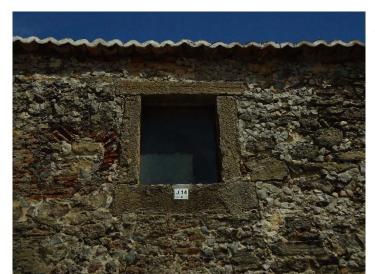
Figura 128 - Pa norâmica da Janela 14.

Observações: Peitoril em granito com desgaste e composição em pedra de Granito (externa). Foto: 1990

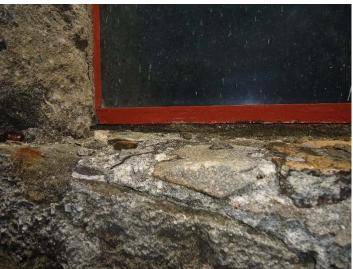
Figura 129 - Peitoril com pedras de granito.

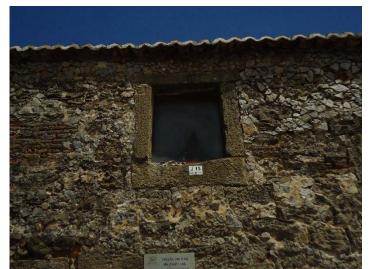
Figura 131 - Panorâmica da Janela 14.

Observações: Peitoril em arenito com desgaste e recomposição de pedras de granito foto externa: 2001

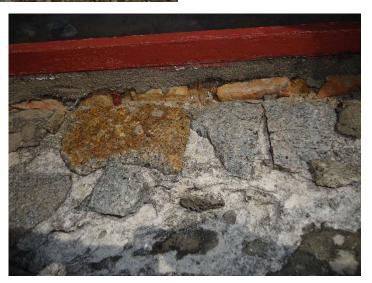
Figura 133 – Verga consertada com cimento.

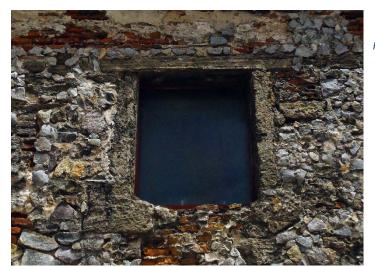
Figura 134 - Panorâmica da Janela 16.

Observações: A introdução de tijolos no peitoril sugere que a janela foi quebrada para abertura de uma outra estrutura retangular, a qual foi fechada com os mencionados tijolos.

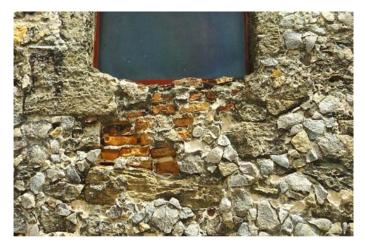
Figura 136 - Estrutura retangular fechada com tijolos, que removeu parte do peitoril.

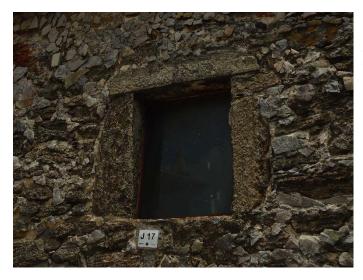
Observações: Peitoril recomposto com pedra de granito. Foto externa: 2022.

Figura 137 - Panorâmica da Janela 17 com ombreiras e verga em arenito.

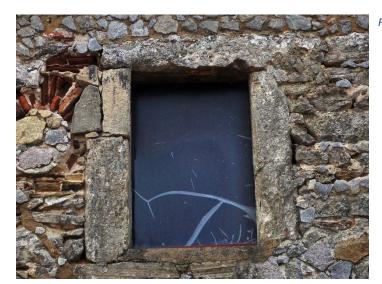
Figura 143 - Panorâmica da Janela 13.

Observações: Na verga os dois eixos das folhas das portas estão preenchidos com cimento.

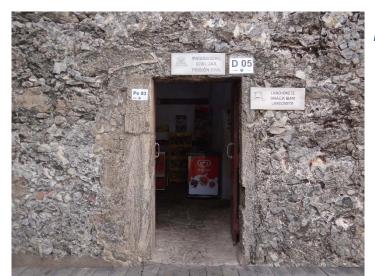
Figura 201 - Panorâmica da Porta 03.

O engaste do ferrolho na verga é recente em cimento (fotografia 2303)

No piso vemos marcas da folha da porta atual. Também a outra marca de porta incompatível com a porta atual e com as marcas de eixo na verga (fotografia 2307).

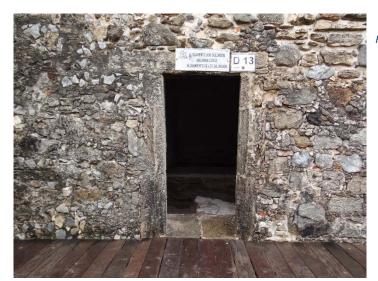
Figura 225 - Panorâmica da Porta 09.

A OD estar coberta por argamassa, que pode estar cobrindo marcas.

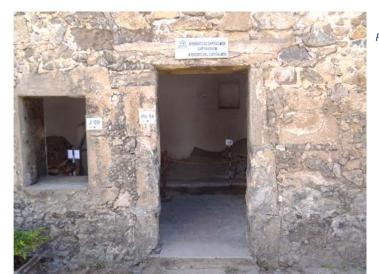
Figura 244 - Panorâmica da Porta 14.

Um das marcas da tramela esquerda está de cabeça para baixo, sugerindo substituição da peça. Foto 2824.

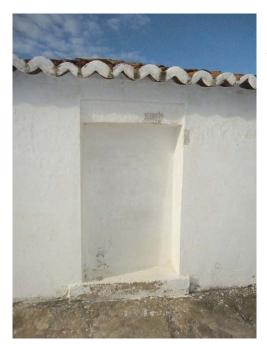
Figura 279 - Panorâmica da Porta Pe 23 no Terrapleno Sul.

A porta se encontra entaipada. Nas fotografias das reformas realizadas pelo IPHAN na década de 70 há uma imagem com esta porta aberta: 1128/72.

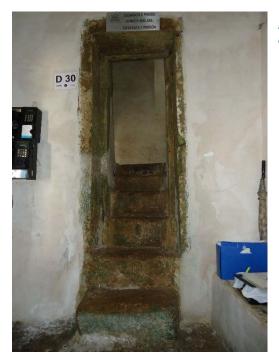
Figura 281 - Pa norâmica da Porta 30. Escada que leva à casamata oeste.

Observação: Escada inserida na porta, sendo a soleira no 2º degrau 2226.

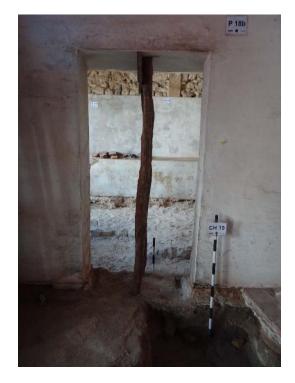
Figura 285 - O vão da porta entre os cômodos 17 e 18 está rebocado.

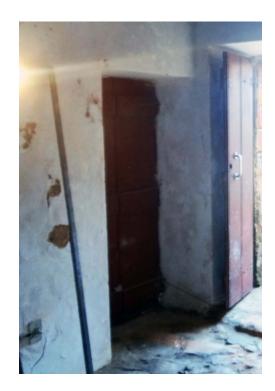
Peça	Material	Foto
Verga	Rebocado	2139
Ombreira D	Rebocado	2141
Ombreira E	Rebocado	2142
Soleira	Rebocado	2140

Figura 286 - O vão da porta entre os cômodos 21 e 22 está rebocado.

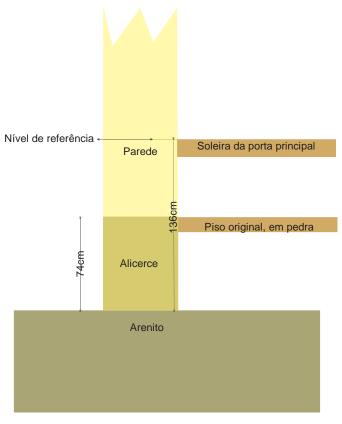
Considerando a profundidade em que se encontra os arrecifes nos cortes realizados, e a cota dos pisos mais antigos, tomadas em relação ao nível de referência considerado (soleira da porta principal), pode-se afirmar que as fundações das paredes internas são de cerca de 74cm.

Ainda com relação à técnica construtiva empregada, foi identificado que as primeiras camadas de embasamento das paredes são constituídas por pedras irregulares assentadas diretamente umas sobre as outras, sem argamassa. Esta técnica de construção adotada para a base do alicerce tem sido observada em outras construções da primeira

Figura 16 – perfil esquemático da parede P18.2 d

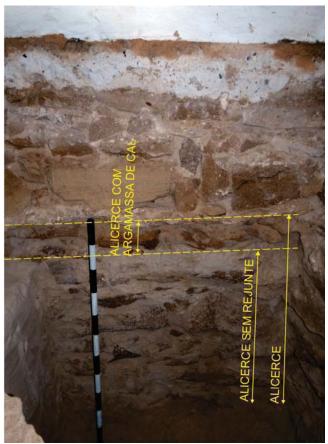
Figura 322 - Detalh e do alicerce da parede D28 b

O alicerce apresenta a mesma espessura da parede, ou seja não há um demarcador físico (soco, por exemplo) que distinga as fundações da parede propriamente dita.

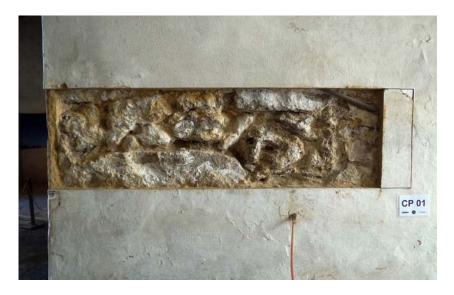
Os cortes realizados nas paredes do trânsito não lograram localizar quaisquer evidências que apontassem para a presença de artifícios arquitetônicos tais como seteiras ou frestas. Tampouco foram localizadas evidencias que apontassem para a presença de vestígios de rastilhos

Figura 330 - Parede lateral do trânsito sem vestígios de seteiras ou frestas.

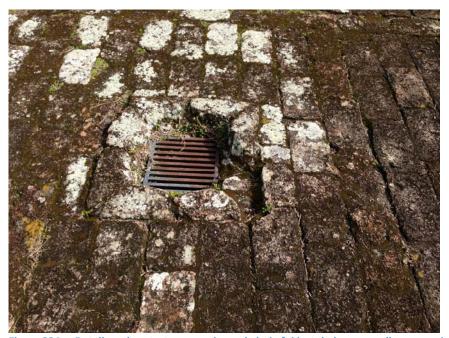
Figura 334 - Detalhe da estrutura vasada, onde hoje foi instalada uma grelha para evitar acidentes com os visitantes.

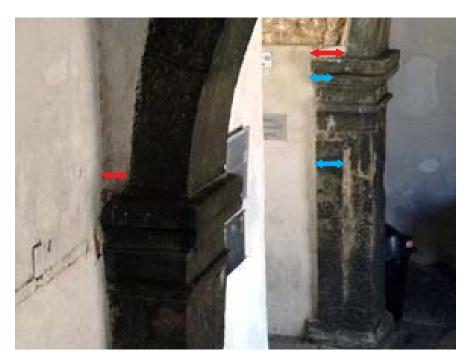
E mais, observou-se que, embora a coluna e o arco sejam em pedra lavrada, parte do capitel da coluna que suporta o arco teria sido reconstituída (ou constituída) em cimento - Portland, justo a parte que seria tomada pela contra muralha - ver foto do detalhe.

Figura 342 - Observe-se as colunas de suporte de um mesmo arco que apresentam dimensões distintas (setas vermelhas). Observando-se em detalhe, percebe-se que a extensão da largura da coluna (seta azul) se trata de uma prótese, parte em pedra, parte em cimento Portland.

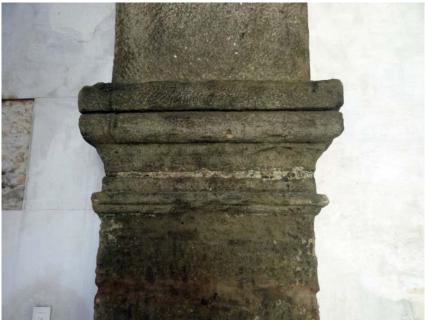
Figura 344 - Detalhe da base do arco que recebeu a prótese

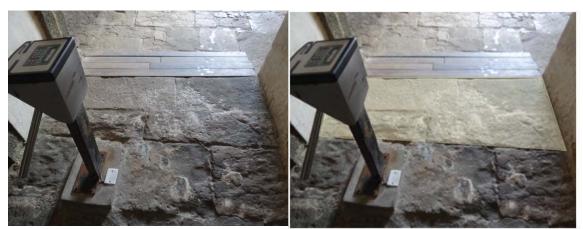
Figura 345 - Detalhe do piso, no trecho em que cobre a Figura 346 - Re alce do piso, no trecho em que cobre a marca de remoção da parede.

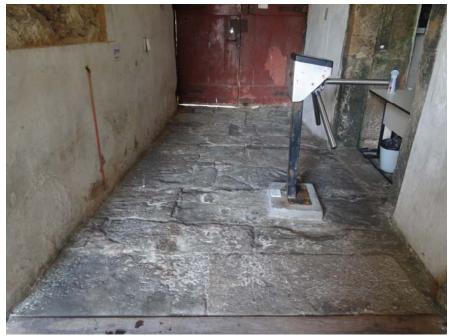
Deve-se ressaltar ainda, que em diversos pontos existem evidencias de interferências recentes no piso do trânsito; seja para implantação de rede elétrica (supostamente) seja para recompor falhas no piso. Observa-se inclusive a inserção de paralelepípedos de granito.

Figura 357 - Panorâmica do piso de trânsito

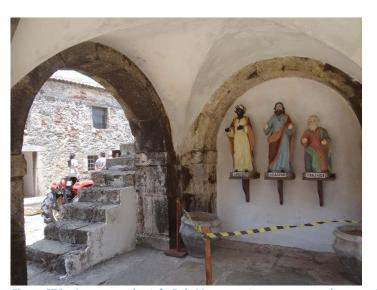
A escavação arqueológica ali realizada demonstrou que ao longo do tempo aquela foi parcialmente estrutura alterada, inclusive com a construção de uma sólida escadaria de acesso à casa de pólvora, que não condiz com as instruções do autor da traça.

Figura 370 - Imagens dos três Reis Magos postas no espaço sob a casa de pólvora. Observe-se a escada de acesso fechando parte do arco.

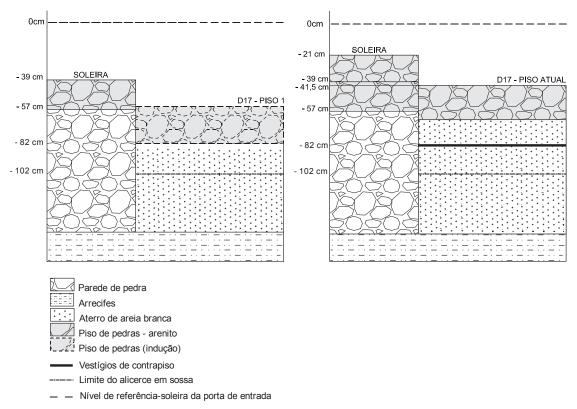
A escavação realizada dentro da dependência D17 identificou que o piso atualmente em uso passou por uma reforma no séc. XX, tendo sido encontrados vestígios materiais da década de 1990 no contrapiso. Restos do primeiro contrapiso, bem como vestígios de reboco situam o piso original 57cm abaixo do nível de referênia (soleira da porta de entrada do forte).

Figura 376 - Sequencia dos pisos localizados na dependência D17.

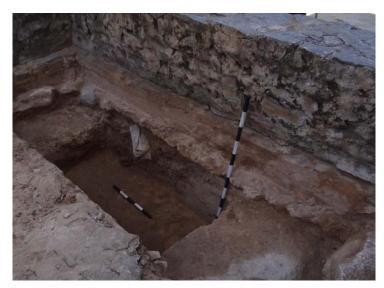
superficial. Na realidade a base repousa a -94 cm de profundidade, sobre uma antiga masseira contemporânea a instalação da segunda etapa de aterro da praça de armas.

Figura 386 - Corte realizado na área onde houve uma capela. Não há vestígio da existência de alicerce sobre os arrecifes

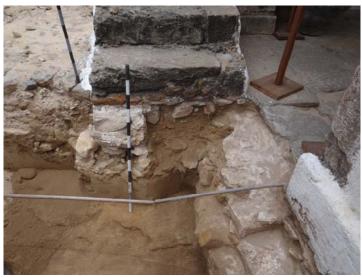
O desnível existente entre os dois pisos era vencido por um batente que provavelmente circundava pelo menos três lados da estrutura. Na realidade vestígios deste batente só puderam ser observados nos lados leste e oeste. As faces norte e oeste foram comprometidas com a implantação da escada de acesso à casa de pólvora.

Figura 392 - Vestígio de degrau na face oeste, parcialmente comprometidos pela escada de acesso à casa de pólvora.

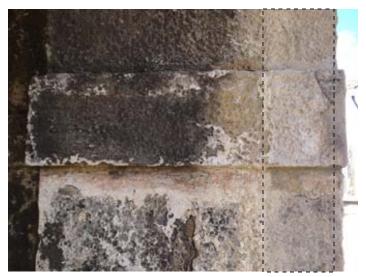
Observou-se ainda que o arco norte foi entaipado, garantindo a face posterior do altar. Pelo menos a face leste também em algum momento foi fechada, possivelmente com alvenaria de tijolos. Deste entaipamento restaram marcas nos arcos que puderam ser registradas na atualidade e que podem também ser observadas em fotos do arquivo do IPHAN tomadas por ocasião das reformas ocorridas no sec. XX.

Figura 394 - Marca da parede na coluna do arco leste (realce do contorno).

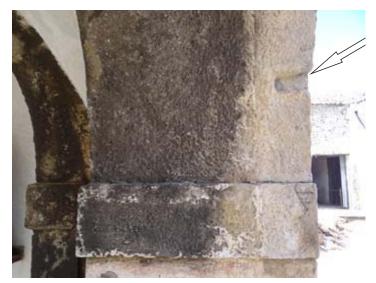
Uma outra feição que pode ser observada nas faces leste e oeste, é aquela em que estas duas faces foram fechadas por uma grade, provavelmente de madeira, que deixou as marcas do encaixe gravadas nas colunas que suportam os arcos.

Figura 396 - Marca de encaixe no arco leste.

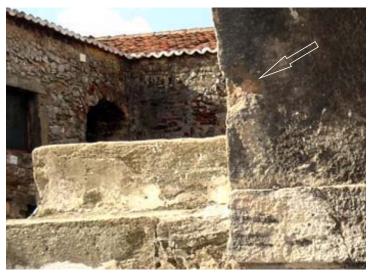
Figura 397 - Marca de encaixe, parcialmente fechado com argamassa, no arco oeste.

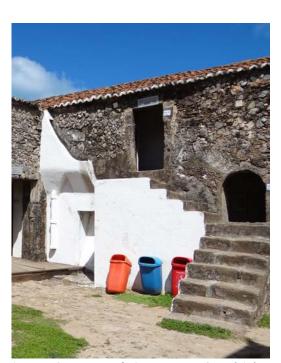
Figura 407 - Acesso à cister na na D16 em dois lances de escada.

Um aspecto que incomoda a quantos se detenham a analisar o conjunto interno do Forte, é a disposição da escada de acesso à cisterna. Sua pesada estrutura se dispõe de modo a obliterar parcialmente uma das janelas em arco, da dependência 17. Como já foi discutido anteriormente, quando tratamos da capela, temos fortes

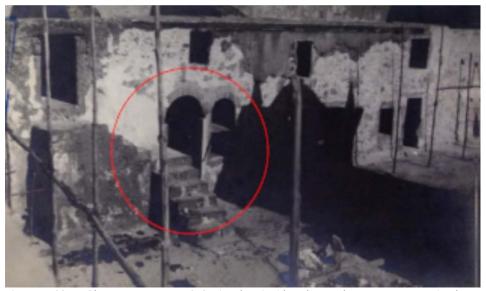
Houve um momento, no século XX em que aquela janela se encontrava entaipada, é o que se observa em uma das fotos da documentação realizada pelo IPHAN em 1953 . Não conseguimos referência quanto à data do entaipamento da janela, mas ela estaria reaberta por ocasião das obras de 1972.

Figura 408 - Observe-se que em 1953 a janela atingida pela escada encontra-se entaipada. Fonte: Documentário das obras em 1953. Biblioteca do IPHAN. N.1/53-BMI. 03/53.

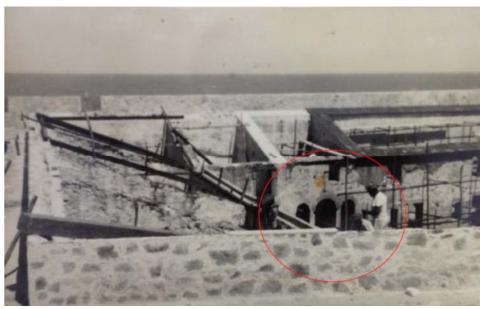
Figura 409 - No documentário das obras em 1972, a janela atingida pela escada encontrava-se aberta. Fonte: Biblioteca do IPHAN, 1125/72.

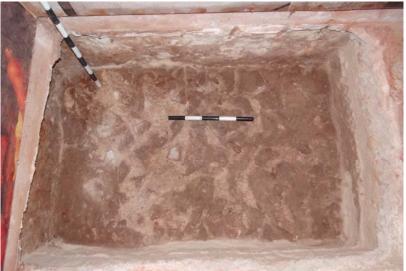
Este embasamento constituía-se praticamente em um monólito, que mesmo com o uso de um martelo hidráulico dificilmente foi rompido.

Figura 411 – Provável base da primeira cisterna em pedra e argamassa bem forte.

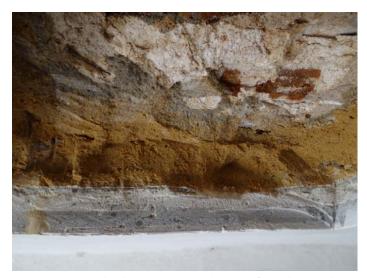
Ainda o corte em cota positiva realizado na parede da poterna, trouxe à luz as interferências recentes, atribuídas às obras de implantação dos banheiros, para a adequação do forte à visitação pública (1964?). Naquela ocasião as paredes foram revestidas com um reboco de argila e cimento, que serviu para constituir uma superfície mais homogênea à parede.

Figura 417 - Detalhe do corte, mostrando a sequência de camadas.

Na sequência foi aplicado um reboco de areia e cimento Portland, com um traço bastante forte.

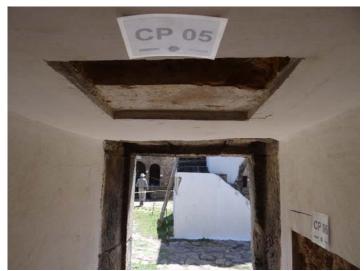
O corte em cota positiva realizado no teto plano da poterna trouxe a luz outras interferências recentes, atribuídas às obras de implantação dos banheiros, para a adequação do forte à

Figura 419 - Corte no teto plano que revelou a presença de uma estrutura de arco em tijolos que primitivamente constituía a abóbada da poterna.

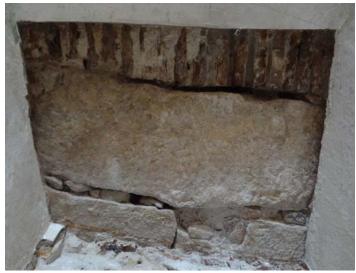
escavação arqueológica realizada no interior poterna revelou ainda que a estrutura abobadada estendia desde atravessando todo o vão equivalente a profundidade dos cômodos, prosseguindo sob a contra muralha e sob o terrapleno. Na altura da muralha (externa) o arco em tijolos dava lugar a uma estrutura de grandes espessas lajes de pedra, onde fora instalada a segunda porta.

Figura 423 - Próximo à segunda porta, o arco em tijolo dá lugar a lajes de pedra.

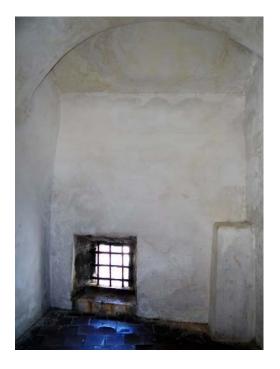
encaixes da grade argamassados com cimento Portland, aponta-se que esta modificação foi estabelecida no século XX.

Figura 441 - Atualmente existe uma grade na canhoneira.

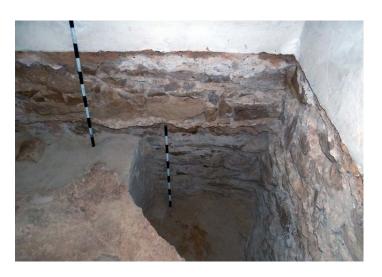
Durante as escavações realizadas, foi localizada uma linha de argamassa nas paredes que aponta para o esborro da colocação de um piso. Outro indicador da cota original é uma única laje de pedra sobre a argamassa, em nível compatível com a marca de esborro, e próxima à canhoneira. Nessa cota, o piso estaria cerca de 40cm abaixo do piso atual, junto à canhoneira, ficando 1,16m mais alto que a soleira da porta de entrada (cota zero).

Figura 442 – Esborro de argamassa indicando nível de piso.

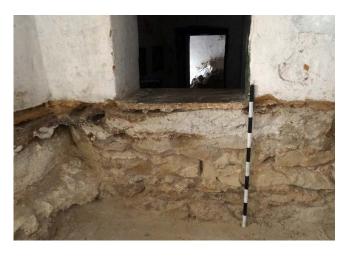
Figura 444 – Degrau em cimento Portland.

Ainda que com a retirada desse degrau a soleira da escada se aproxime da cota do piso original, não chegaria ao mesmo nível, como é o caso da casamata 1. Do topo dessa escada se "desceria" para a casamata. Pode ser este o motivo para se aludir a esta como a casamata funda.

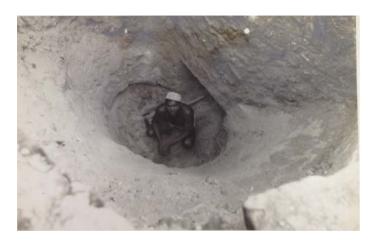
Figura 446 - Foto 1136 do registro fotográfico das reformas promovidas pelo IPHAN em 1972. Seria a vista interna da casamata 2, a partir do baluarte de São Tiago.

A casamata 2 possui marcas de reforma do século XX que podem ter sido decorrentes de desmoronamento. fotografias das reforma impetradas pelo IPHAN em 1972, imagens 1136, 1161,1162,1163 e 1164 podem ser um registro da limpeza desse desmoronamento. Essa pode ser a explicação para o arco de fechamento dessa dependência ser em concreto.

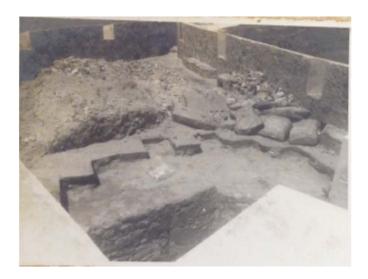
Figura 447 - Foto 1161 do registro fotográfico das reformas promovidas pelo IPHAN em 1972. Vista do baluarte de São Tiago com a casamata 2 aberta.

Esta visão do desmoronamento a partir do baluarte de São Tiago, bem poderia ter sido a responsável pela tradição oral do imaginário popular acerca do 'buraco fundo e escuro'.
