Programa de Pesquisa Arqueológica Interventiva e de Educação Patrimonial no Forte dos Reis Magos, em Natal, Rio Grande do Norte.

Atividades de Arqueologia Preventiva para subsidiar a proposta de restauração e requalificação arquitetônica prevista para este bem edificado, a ser empreendida pelo IPHAN-RN.

Relatório Final apresentado à Superintendência do IPHAN no Rio Grande do Norte, referente ao Contrato de Prestação de Serviços N° 03/2013.

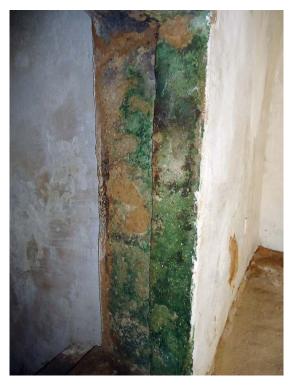
explicitado acima, pode refletir o uso de porta de duas folhas ou o uso de um lado após o outro ter se desgastado. Contudo não pode ser verificado o uso de ferrolho, como no caso da casamata 1. A ombreira direita está reconstruída com cimento e na ombreira esquerda há marcas de intervenção em argamassa que podem ter fechado uma possível marca de ferrolho.

Figura 452 - Marcas de argamassa no centro da ombreira esquerda podem ter disfarçado vestígios de um ferrolho.

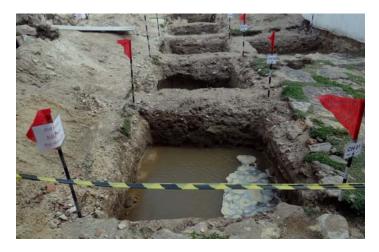
Figura 456 - Observe-se o volume d'água que corre sobre os arrecifes na Para fazer face a este problema, maré alta.

Os arrecifes atualmente expostos, a cada maré alta, são cobertos pelo mar, o que teoricamente se traduz por um fluxo sistemático das águas sob as fundações do Forte, duas vezes a cada dia. Medido na preamar de uma maré de 2,70m, em um dos cortes escavados, as águas subiram até a cota -1,00m, ou seja entre 28 e 43 cm acima dos arrecifes no interior do forte¹.

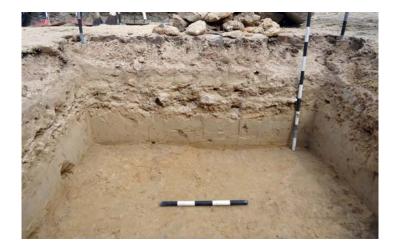
Figura 457 – Observe-se no perfil do corte 54 a primeira camada de aterro com 30 cm de espessura, sem material arqueológico visível.

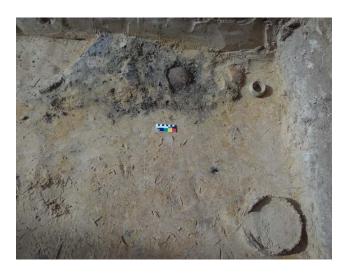
Figura 458 - Mancha de carvão proveniente de uma fogueira, dentro da primeira camada de aterro.

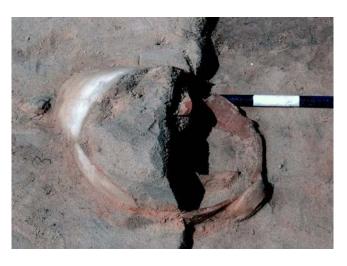
Figura 459 - Peroleira abandonada nos estágios iniciais da construção do forte.

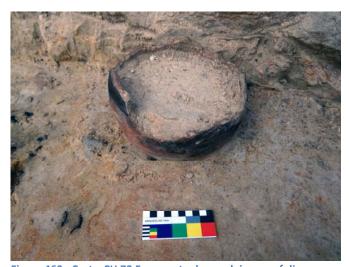
Figura 460 - Corte CH 72 Fragmento de peroleira com fuligem na parte externa, indicando o uso do fragmento, diretamente sobre

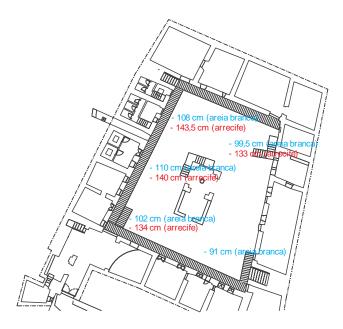
Ainda sobre o aterro realizado sobre os arrecifes, neste nível a cota do piso em areia de certo modo acompanhava a irregularidade da corta dos arrecifes naquele trecho: cerca de -108 cm na extremidade NW. -91 cm na extremidade SE, medidos em relação à soleira da porta principal

Figura 464 – desenho esquemático das cotas do arrecife (vermelho) e do aterro de areia branca (azul) na praça de armas.

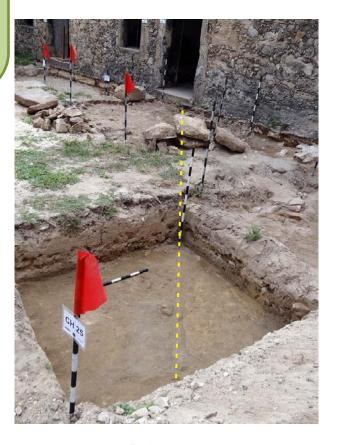
Figura 465 - Direção do lajeado indicada pela argamassa de assentamento do piso.

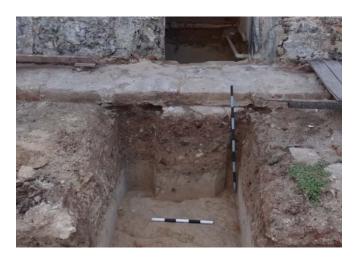
Figura 468 - perfil do corte realizado em frente à porta de socorro não há vestígios de estrutura de drenagem.

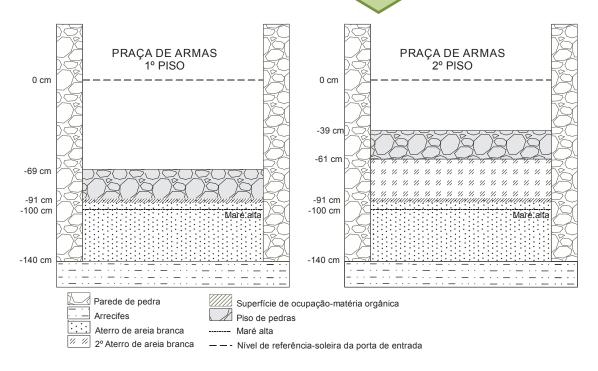
Figura 469 - O segundo aterro ocupou o espaço onde havia o 10 piso.

⁴ Medida sem considerar o novo calçamento. O pacote do novo aterro tem uma espessura cerca de 30 cm. Considerando que o calçamento do formosíssimo tinha cerca de 22 cm, o aterro se eleva sobre ele apenas 8 cm. Se considerarmos o reaproveitamento das lajes neste segundo calçamento, as diferenças entre os calçamentos seria de 30 cm.

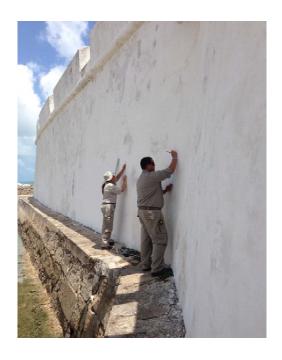
Sinais de reaproveitamento de lajes de pedra trabalhada estão dispersos ao longo da berma que defende o forte das águas, de construção mais tardia.

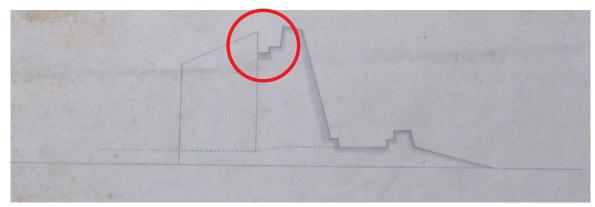
Cumpre chamar a atenção que a inclinação da muralha, em todos os cortes, está exagerada, não correspondendo à real disposição do paredão.

Figura 480 Corte na planta de 1873, provavelmente na cortina sul.

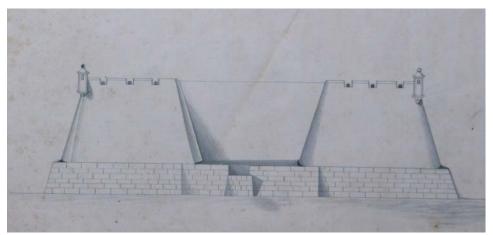
Figura 481 - Vista frontal do forte, na planta de 1873, observe-se a inclinação da muralha.

Observe-se na fotografia a inclinação da muralha, cuja real disposição é quase na vertical.

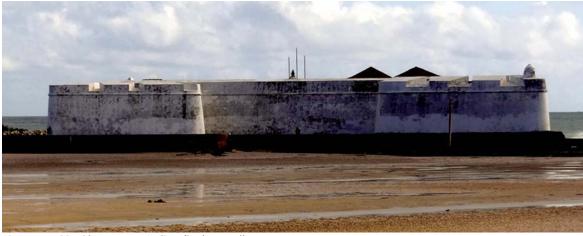
Figura 482 - Observe-se a inclinação da muralha.

Pelo que podemos entender, ao longo do tempo, sobretudo na muralha voltada para o mar, houveram diversas interferências que atenderam a reparos estruturais naquela face do forte.

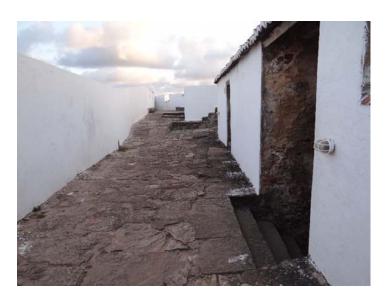
A questão poderia ser sanada com o uso de uma banqueta ao longo daquele parapeito, mas talvez não se julgasse necessário, haja vista não representar posição de maior interesse para se posicionar mosqueteiros ou arcabuzeiros.

Figura 484 - Observe-se o desnível no terrapleno entre área próxima à escada e o baluarde de São Tiago.

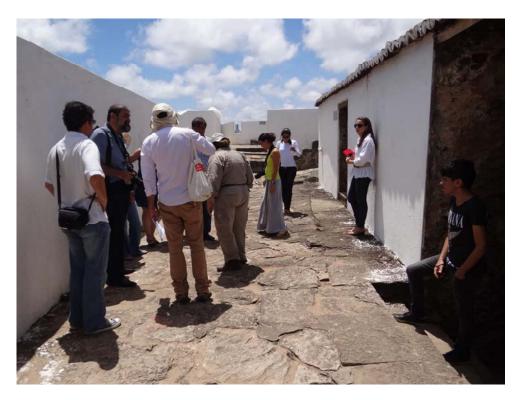
Figura 485 – A altura da parede sobrepõe-se às pessoas, impedindo a visão.

Quão antiga seria esta acomodação de cotas? Provém dos primeiros tempos de sua construção, quando se "arranjou" aquele espaço, sem a construção das abóbadas, sobre os quartéis, sobre os quais se deveria lajear o terrapleno?

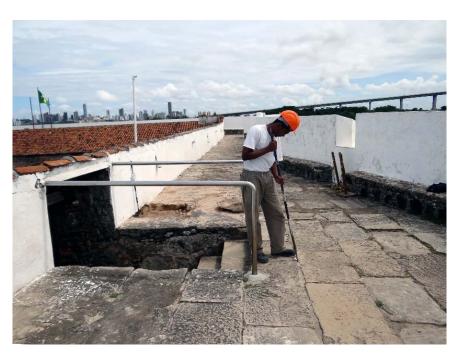
Atualmente, as duas já escadas não apresentam o mesmo número de degraus. É certo que ao longo destes quase quatro séculos teriam sofrido Observa-se reparos. mesmo que reparos severos, com substituição de grande parte dos degraus. Todavia é provável que se tenha mantido as dimensões e disposição

Figura 486 – Escada de acesso ao terraplena na face oeste que avança sobre o terrapleno.

dos degraus, pois pelo menos na escada que acessa a face W, a contagem dos degraus permanece a mesma.

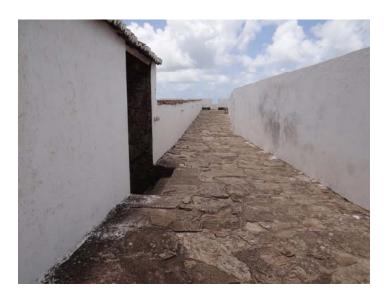
Figura 487 - Es cada de acesso ao terrapleno na face leste. Entre as duas escadas existe uma diferença de quatro degraus, o que se reflete no avanço sobre o terrapleno

Esta discussão importa porquanto o número de degraus da escada de acesso à face L é menor; culminando, em decorrência, numa cota mais baixa, que a escada oposta. Por outro lado a escada da face W não termina no limite da contra muralha; em vez disso adentra o terrapleno em 2,06m (ver Figura 14).

em direção do terrapleno é de 6 degraus, o que corresponde a um desnível cerca de 1,20 m. Este número de degraus corresponde a diferença entre o número de degraus entre as duas escadas. Seria lícito então cogitar-se que a escada L poderia anteriormente também avançar em direção ao terrapleno, galgando com isso cerca de 80 cm, o que elevaria o piso do terrapleno a um patamar semelhante àquele da face W⁸.

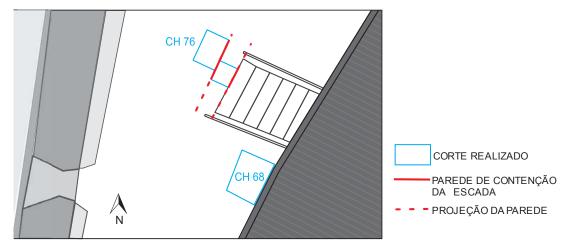
Este avanço da escada no terrapleno é contido por uma "caixa" de alvenaria que se faz no entorno do avanço. A escavação arqueológica realizada junto à escada W, permitiu a identificação de estrutura de suporte à saída da escada no terrapleno.

Figura 488 - Cortes realizados no terrapleno oeste e localização da parede de contenção da escada.

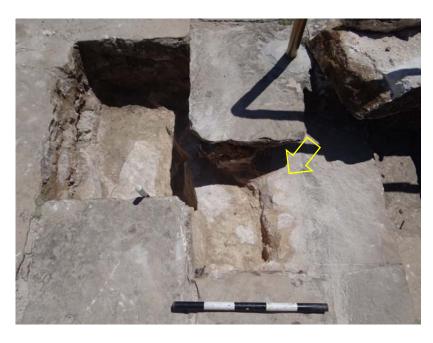
Figura 489 - Parede de contenção da escada de acesso ao terrapleno na face oeste localizada no corte CH 76.

São frequentes as informações acerca da necessidade de reparos na muralha e em suas bases, sobretudo tratando da muralha voltada para o mar (muralha L). A cada greta aberta, fugia-lhe parte

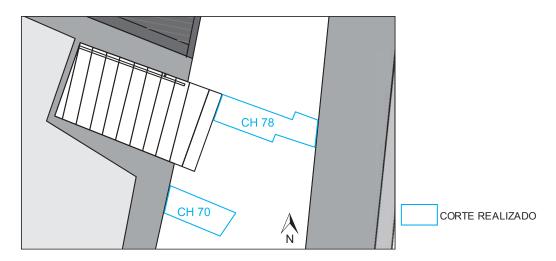
Figura 490 - Loca lização dos cortes no terrapleno leste.

do reparo, abatia-se o lajeado do piso. É possível que em uma destas obras de reparo da muralha se tivesse deixado o piso rebaixado e readequado a escada.

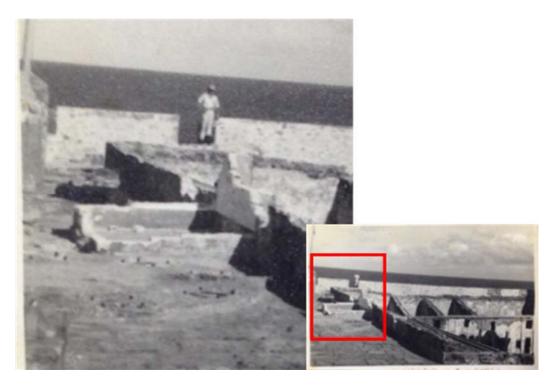
Para tentar interromper esse processo de degradação, o Departamento do Patrimônio Histórico e Artístico Nacional (DPHAN) tombou o forte em 1949. Passaram-se alguns anos antes que uma medida real pudesse ser tomada, mas essa se tornava cada vez mais urgente, uma vez que o farol que existia no local foi desativado, até mesmo a parca vigilância dada pelo faroleiro fora encerrada.

Figura 494 - Foto de 1972 onde aparece a base do farol e os restos de uma pequena construção que seria o depósito (casa de apetrechos do farol), assentado sobre as pedras do terrapleno. Fonte: Biblioteca do IPHAN 1167-24.
