Encaminhado à 4ª Superintendência Regional do IPHAN.

**Estudo relativo ao potencial de impacto sobre o patrimônio histórico e
arqueológico, decorrente das obras de dragagem na bacia do rio
Maranguapinho, em Fortaleza/CE.
(Diagnóstico, Avaliação de Impactos e Proposição de Programa.)**

Janeiro de 2009.

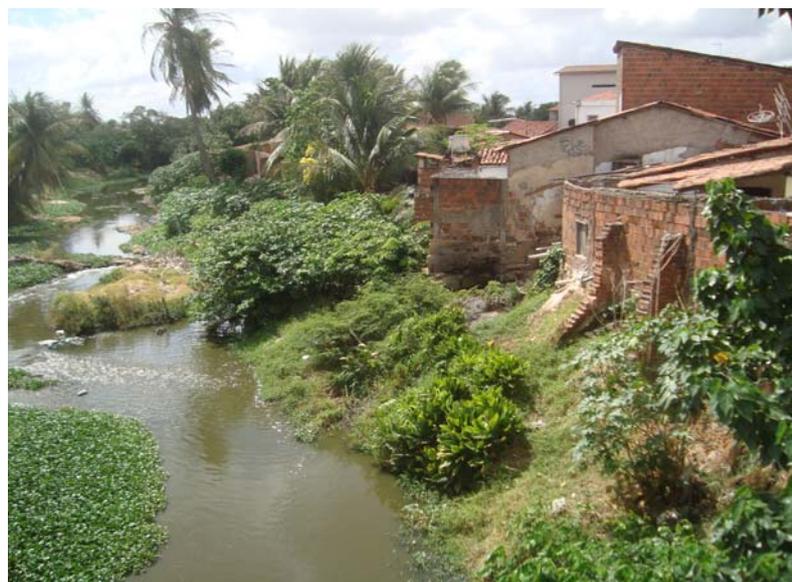
Proximidades da Rua Emílio de Menezes

À mais elementar avaliação torna-se evidente que as margens atuais já não correspondem àquelas que se mostravam antes da densa ocupação humana que ali se instalou. Além dos entulhos (lixo jogado às margens do rio, são evidentes os aterros.

margens em sua extensão. Todavia, grande parte do rio se encontra hoje com uma alta taxa de ocupação humana.

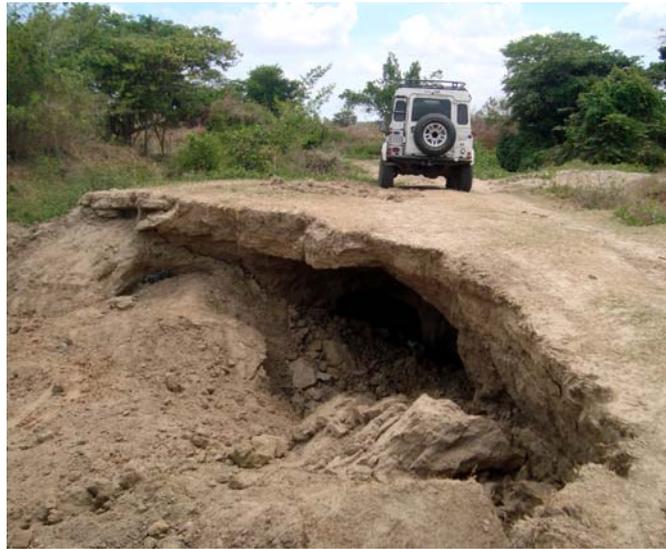
A escavação e retirada, mesmo manual, se mostra muitas vezes bem próximo, e por vezes abaixo dos caminhos existentes, propiciando um aceleramento da erosão causada por chuvas ou possíveis cheias do rio.

Além da retirada manual do material, estão presentes evidências da retirada mecânica de terra.

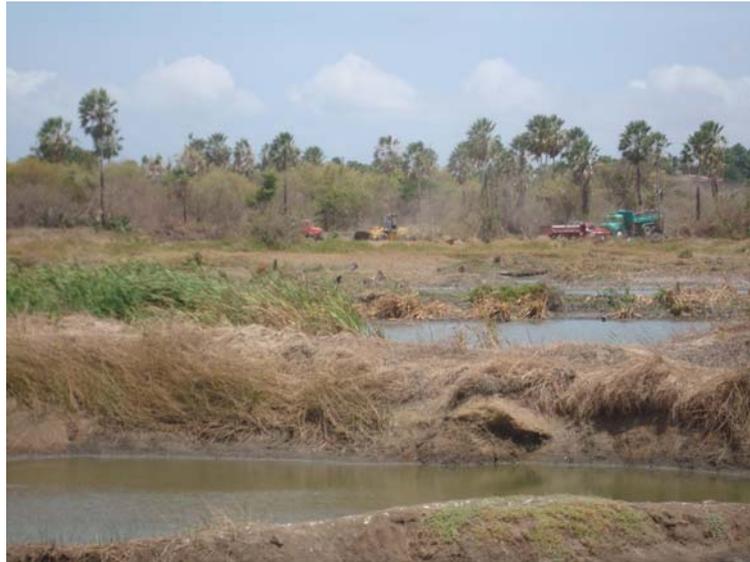
Os grandes bolsões abertos (provavelmente com a ajuda de moradores das cercanias) contam com a presença de veículos para remoção.

Caminhões e enchedeira trabalhando

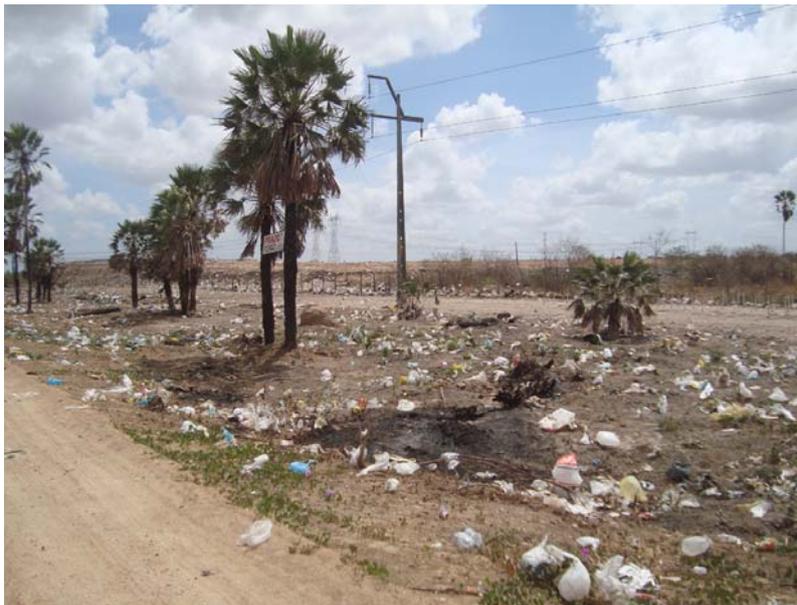
Ainda nas proximidades da área onde será construída a Barragem Maracanaú, - na ombreira direita -, resta uma superfície praticamente coberta por lixo. Parece estar relacionado a um depósito de lixo desativado.

A remoção do material se faz de forma desordenada, seguindo veios propícios, sem importar com as conseqüências que possam advir.

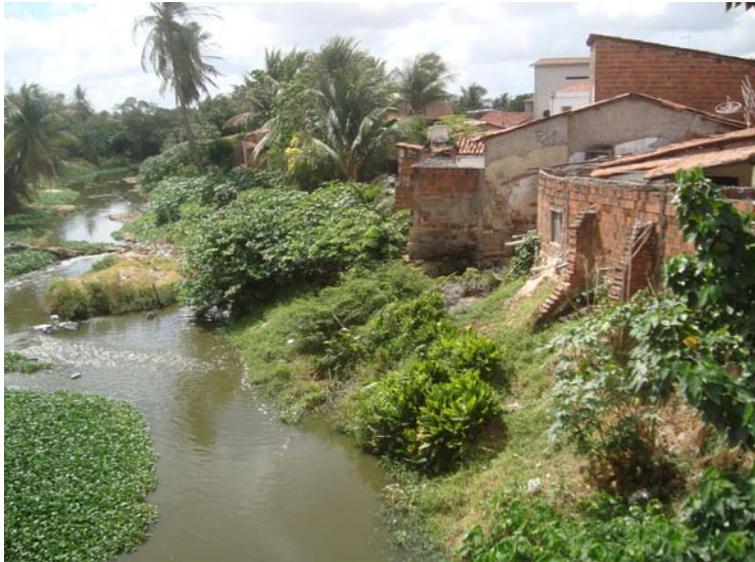
Alguns trechos apresentam um adensamento de construções irregulares, que avançam sobre as margens, deixando pouco ou nenhum espaço entre as construções e o leito do rio.

Ademais ali é freqüente o acúmulo de lixo doméstico.

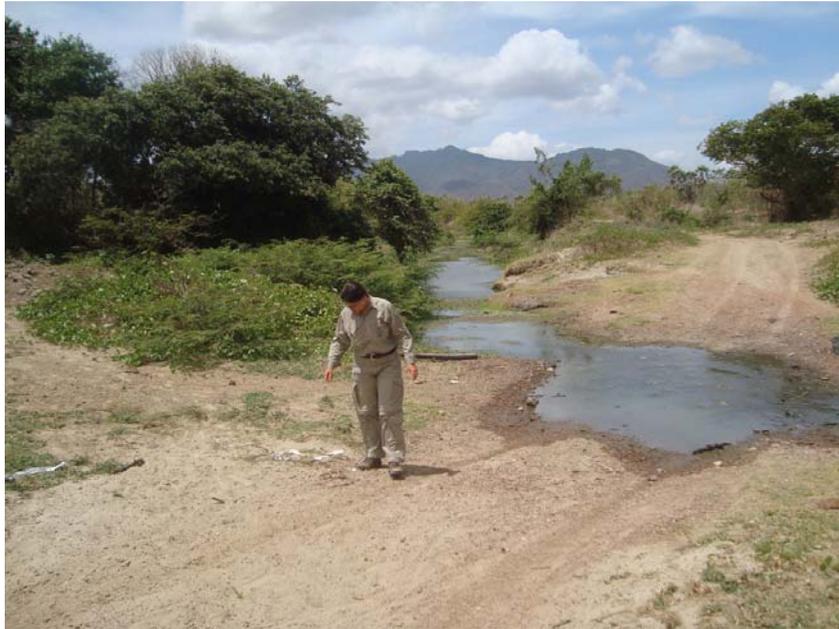
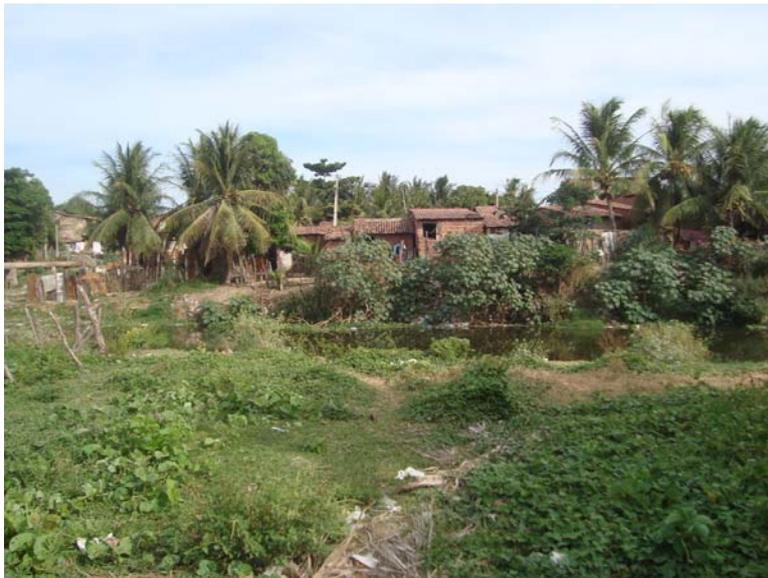
Em áreas mais antropizadas aterros e entulhos contribuem para o estreitamento do rio.

Tais aspectos são de interesse na avaliação do potencial arqueológico de uma área, pois, considerando-se a competência do rio no transporte de volumosas quantidades de sedimentos, há que se considerar sua competência para arrastar eventuais vestígios arqueológicos depositados em suas margens, ou, no mínimo destruir o contexto arqueológico primário.

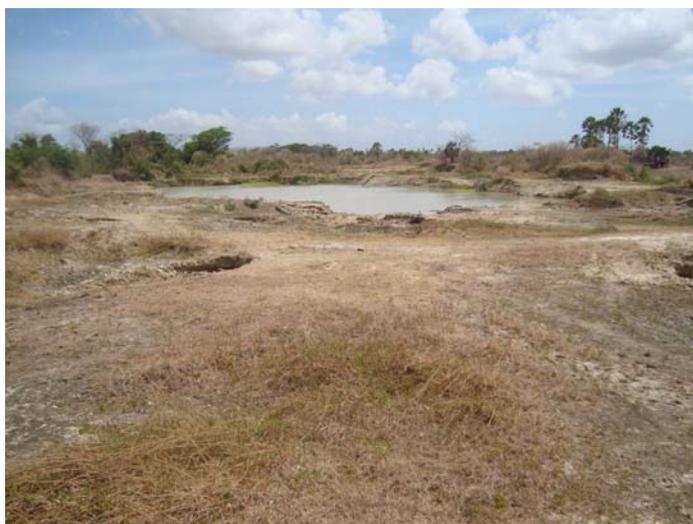
Documento fotográfico: DSC01970

retirada de material para
ceramica

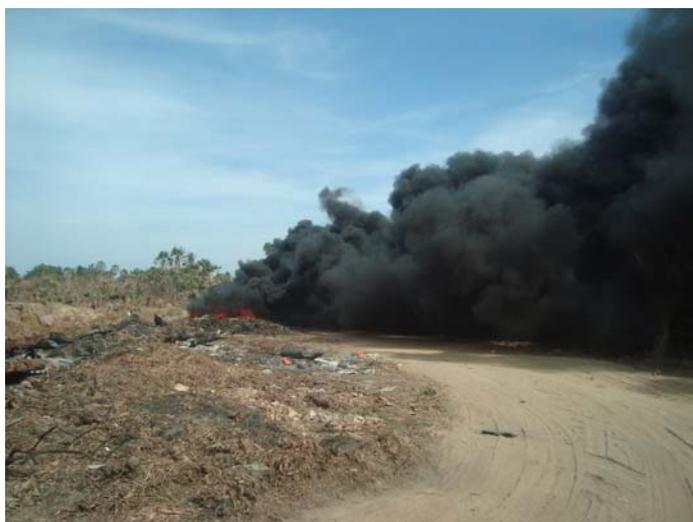
Documento fotográfico: DSC02189

lixão

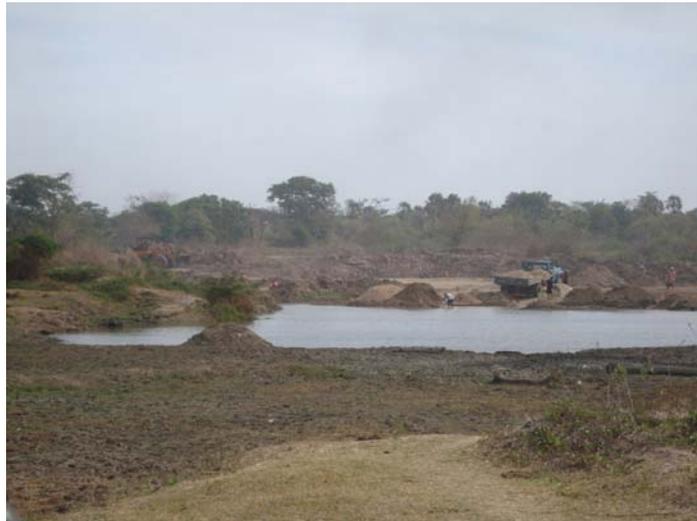
Documento fotográfico: DSC02209

retirada de material - com máquina
